MEMORIU DE PREZENTARE

Elaborat in conformitate cu Anexa nr. 5 din Ordinul MMP nr. 135/2010

"Modernizare DN 28B Targu Frumos – Botosani, km 0+000 – 76+758"

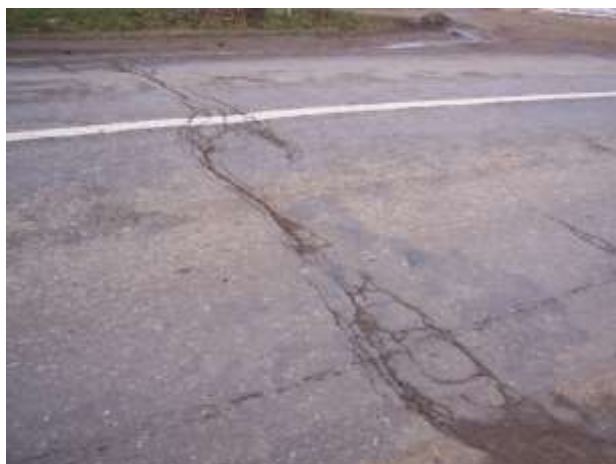
Km 1+700

Fisuri și crăpături transversale pe ambele benzi
Pe banda din planul depărtat sunt faianțări și fagașe longitudinale

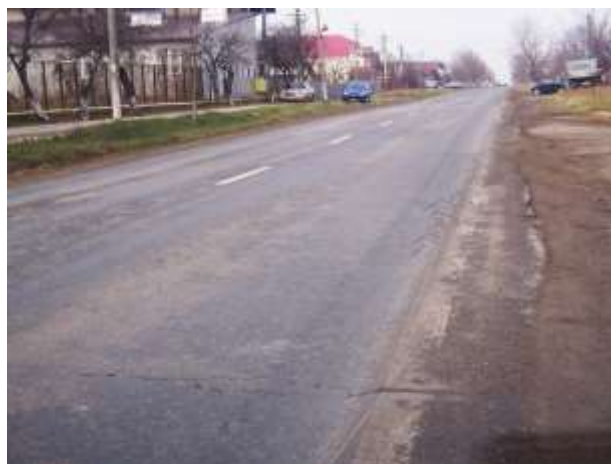
1+800

Făgașă longitudinal cu faianțare pe făgaș, degradări de margine

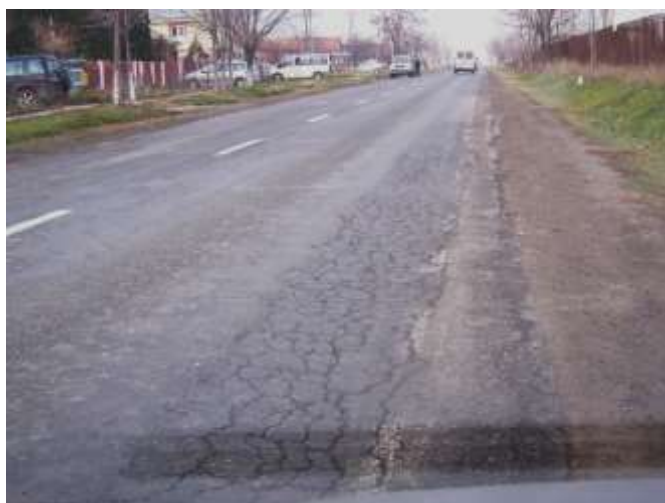
Km 2+300
Faianțare pe făgaș tipică sectorului calificat ca "Rău"

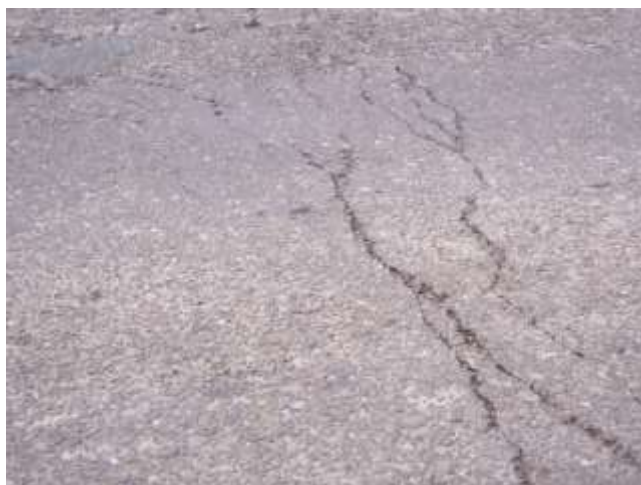
Km 2+700
Fisuri și crăpături transversale care se ramifica în fisuri pe direcții multiple

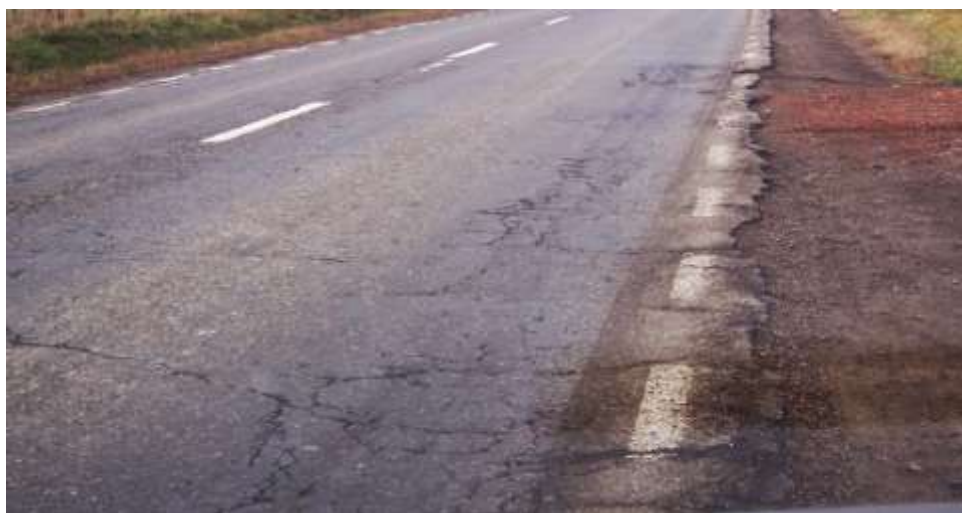
Km 2+800
Făgaș longitudinal cu faianțare și fisuri/crăpături transversale dese

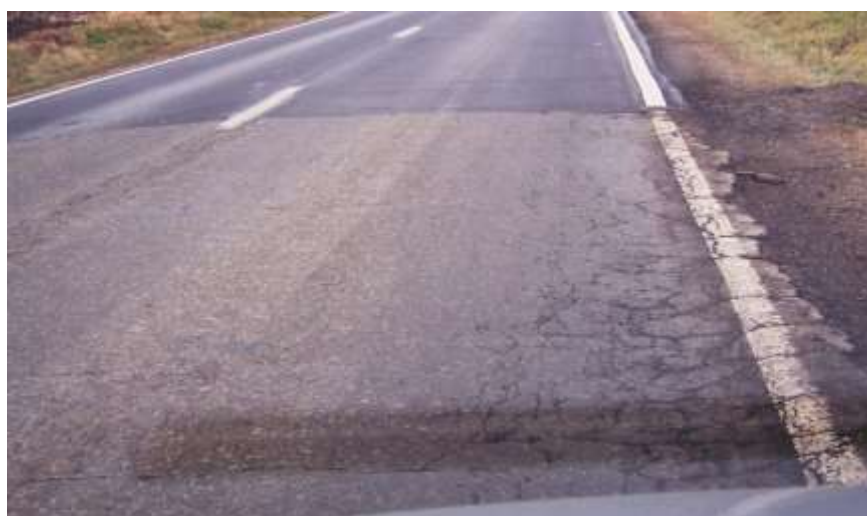
Km 2+950
Sfarsitul fagasului cu faianțare. În axa drumului se observa o fasie cu stratul de uzura degradat.

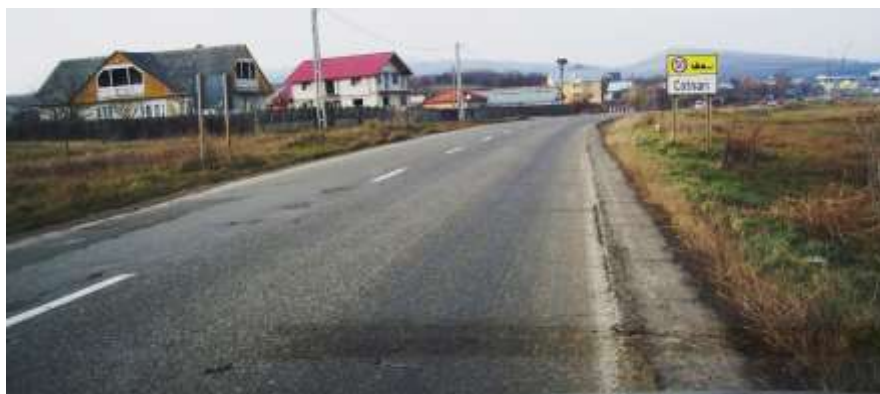
Km 16+200

Imagine caracteristica pentru sectorul de traversare Cotnari.
Făgaș longitudinal, plombari și fisuri/crăpături transversale dese, la interval de 2–3 m

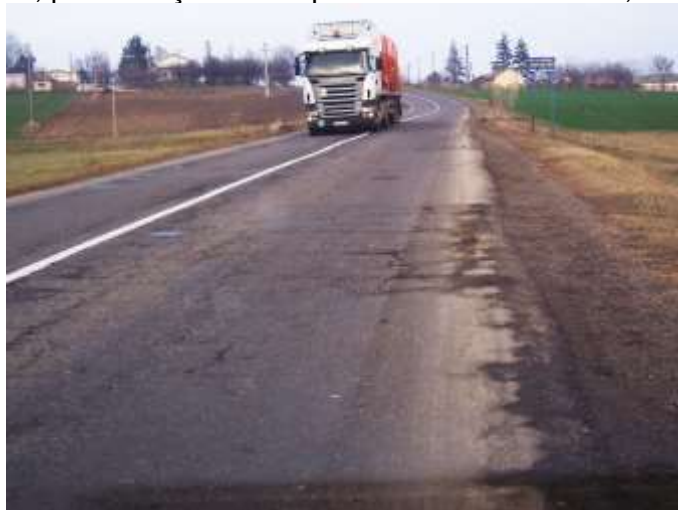
Km 31+300

Fisuri / crăpături numeroase atât longitudinale cât și transversale

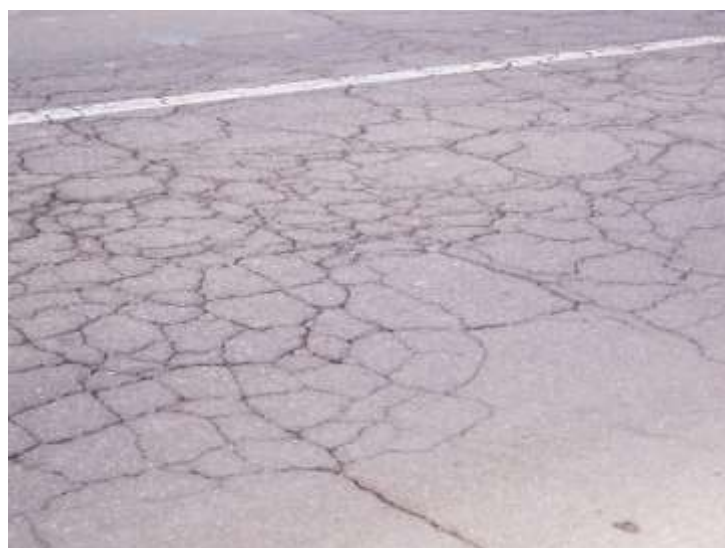
Km 35+300

Faianțare generalizată

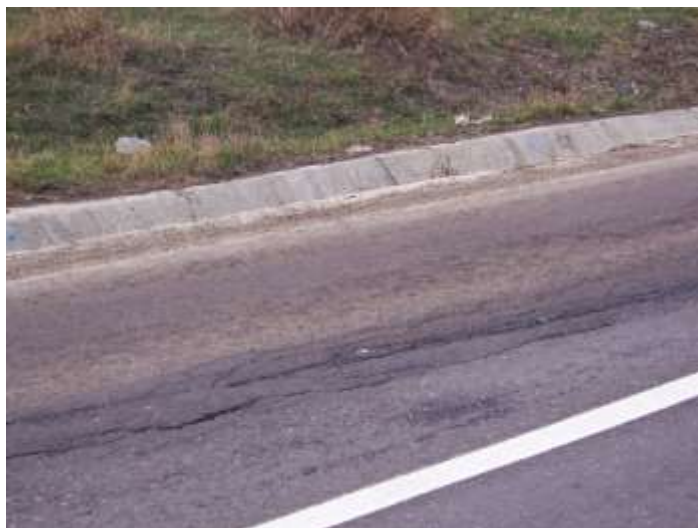
Km 36+500
Crapatura longitudinala pe făgaș

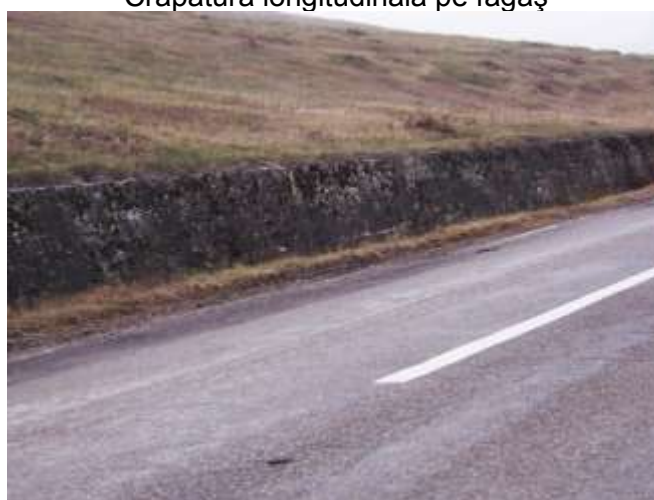
36+800
Făgaș longitudinal cu refulare spre margine

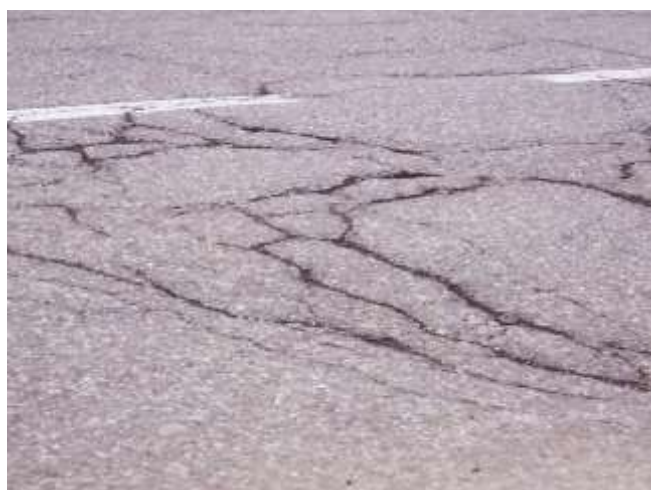
Km 37+300
Fisuri/crăpături în directii multiple pe intreaga suprafata a partii carosabile

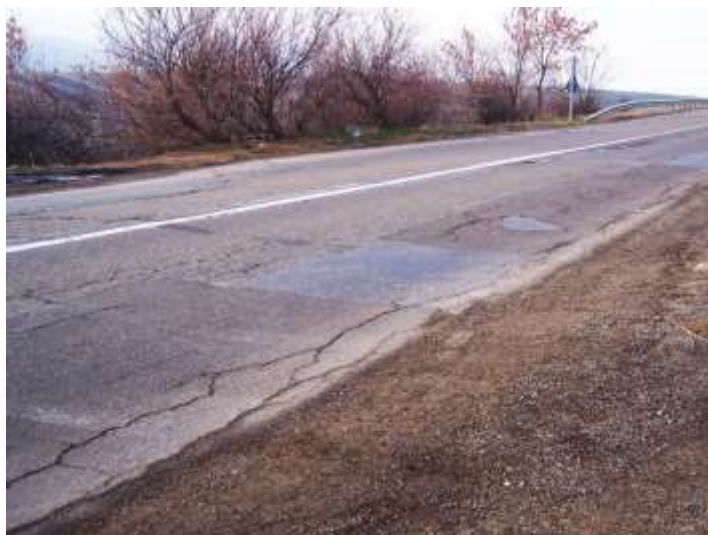
Km 39+700

Făgaș longitudinal, crăpături longitudinale, crăpături transversale, plombari, tasari locale
Degradările se manifesta pe intreaga suprafata carosabila

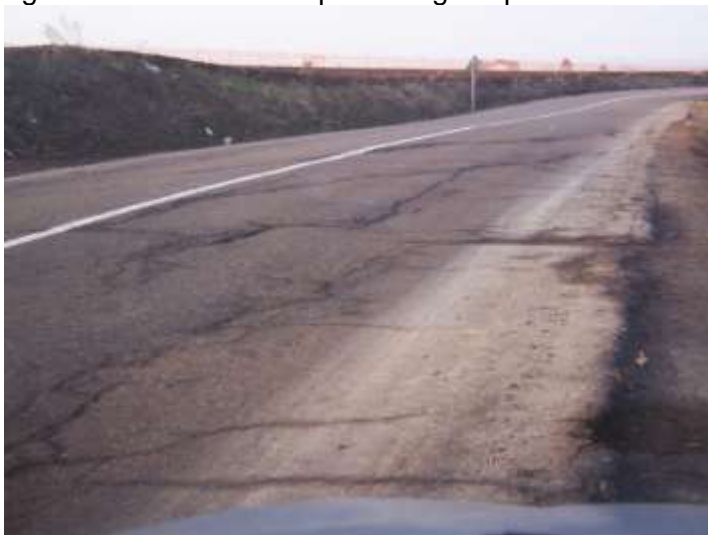
Km 40+200

Crăpături în directii multiple, tasare locală.

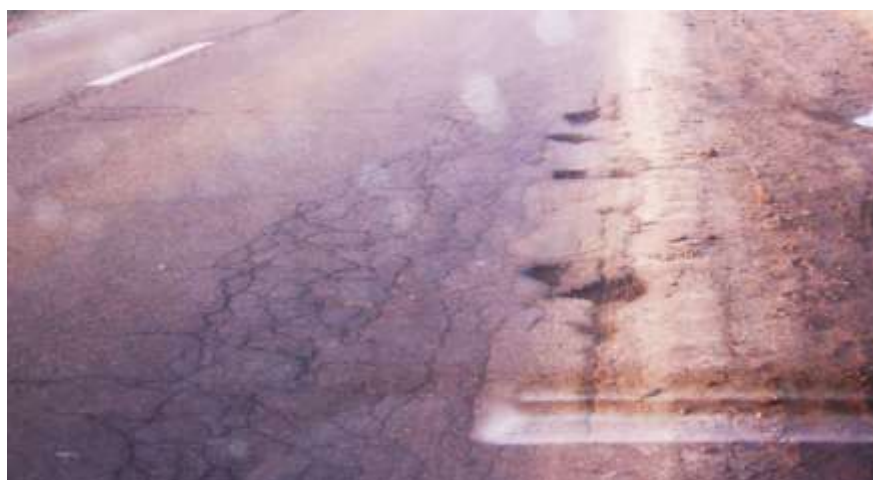
Km 42+000

Faianțare asociata cu fisuri/crăpături longitudinale și transversale

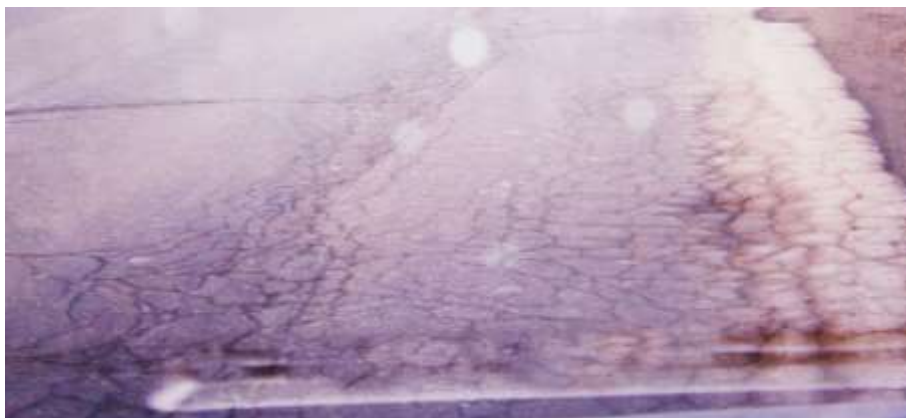
Km 44+000
Faianțare generalizata

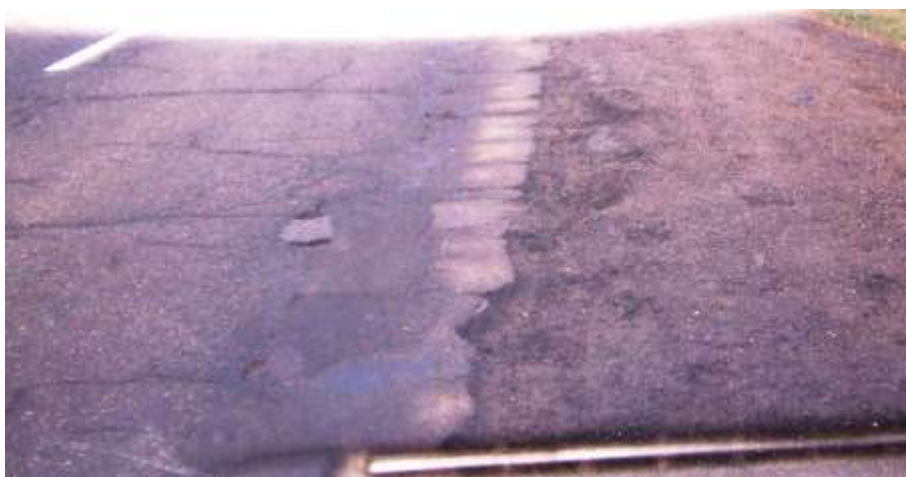
Km 58+500
Numeroase fisuri / crăpături transversale și longitudinale
Făgaș longitudinal
Este imagine caracteristica sectorului km 57+600 – 59+000

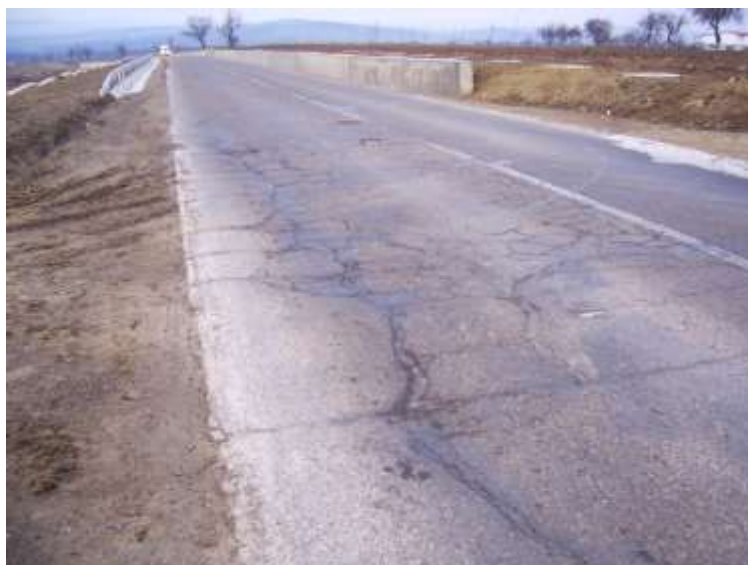
Zona km 64
Stratul de uzura complet degradat. Stratul este așternut pe beton de ciment

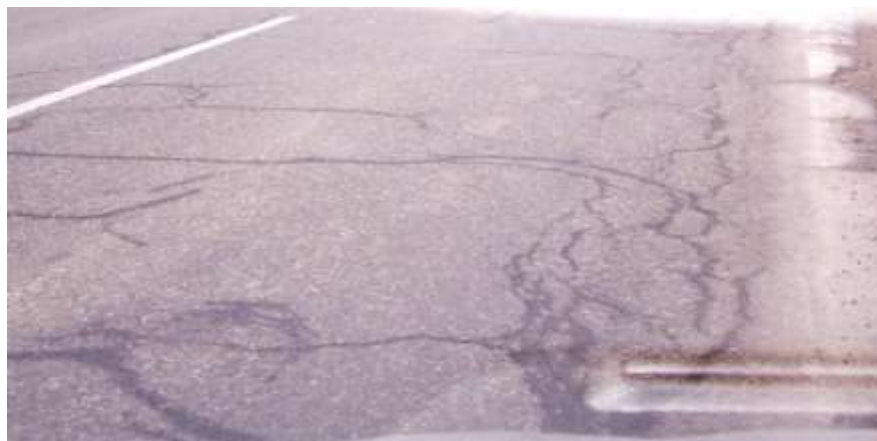
Km 70+900

Tasare locală, fâgaș longitudinal cu crapatura în lungul fagasului, numeroase fisuri/ crăpături în directii multiple

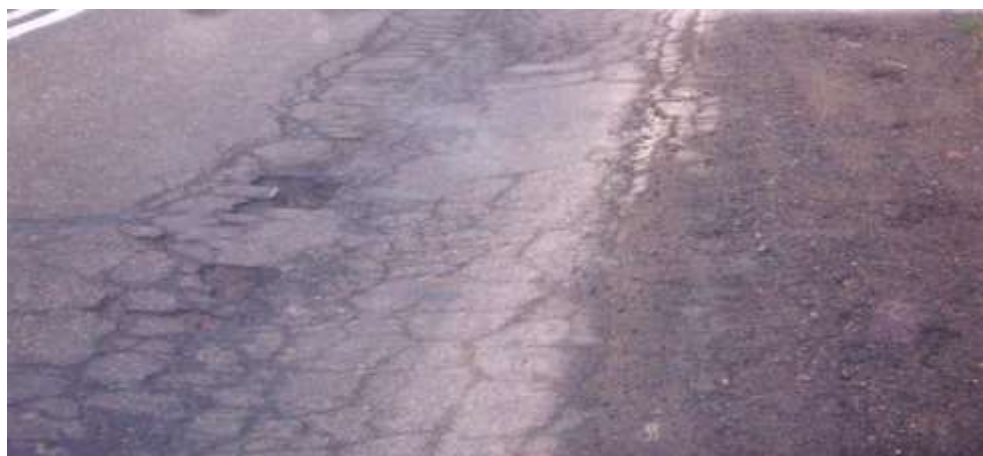
Km 71+000

Tasare locală, burdusire

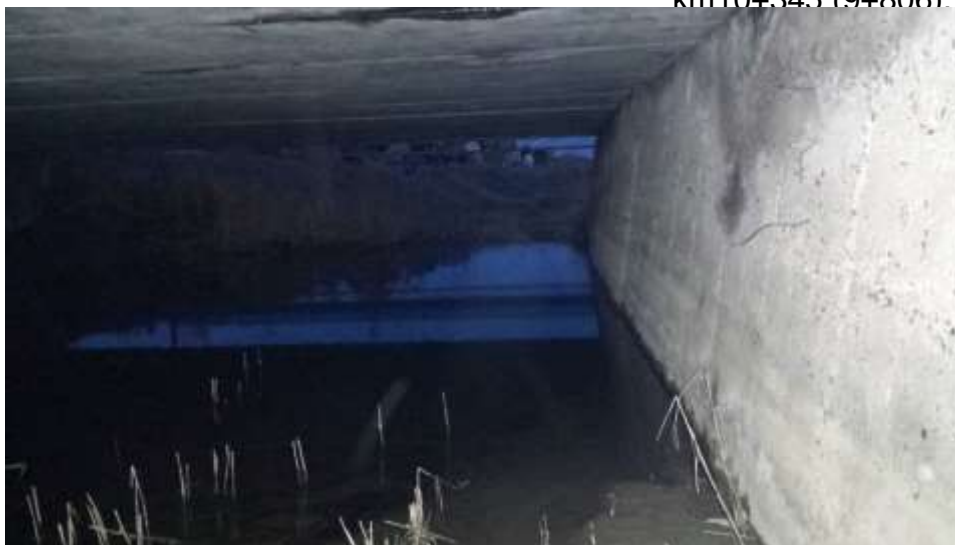
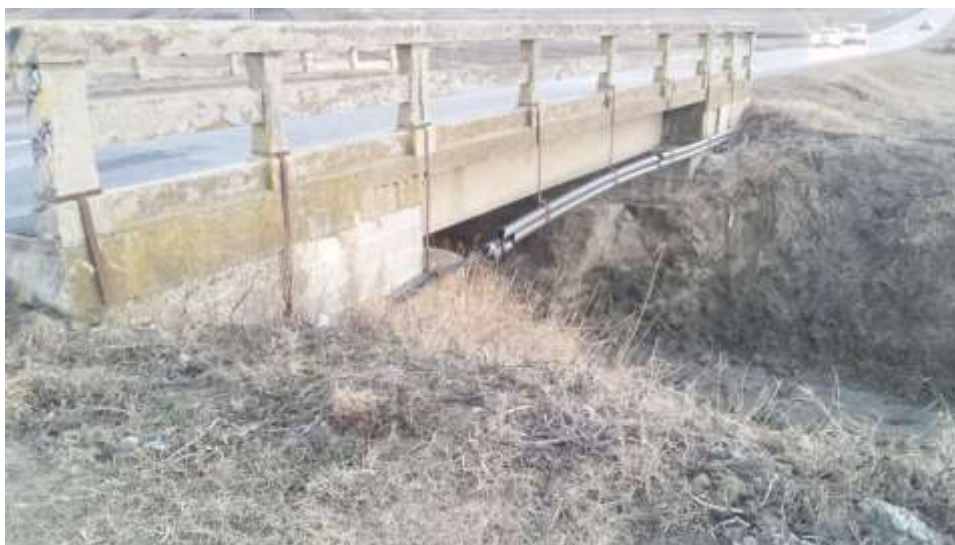
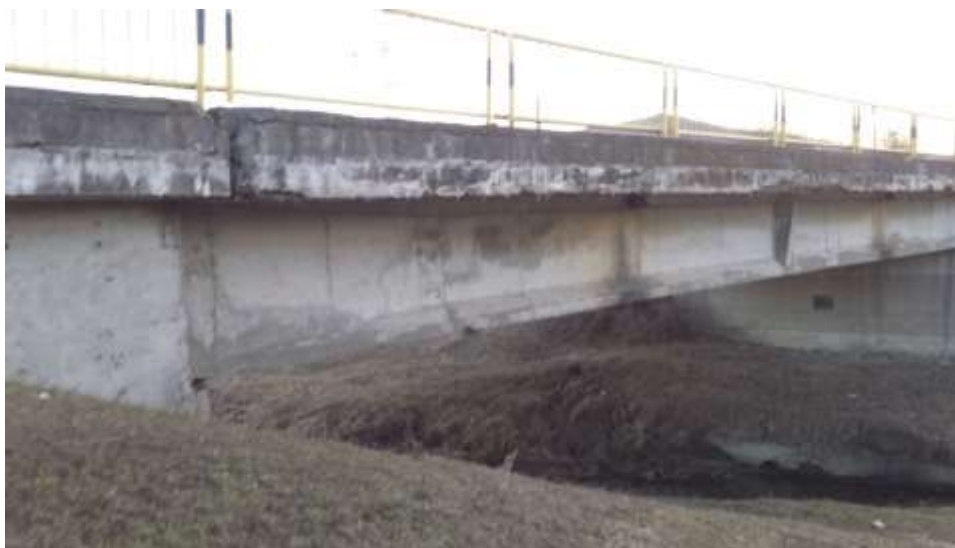
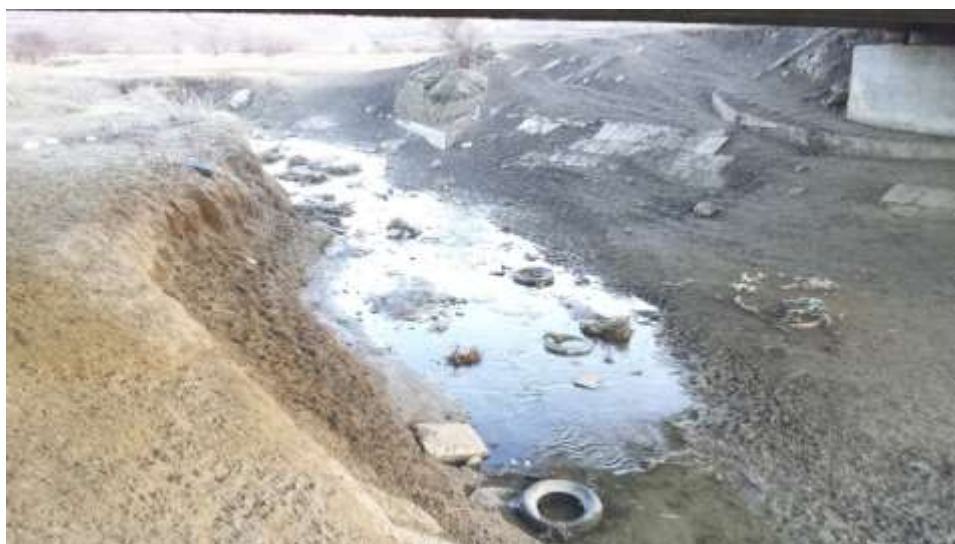
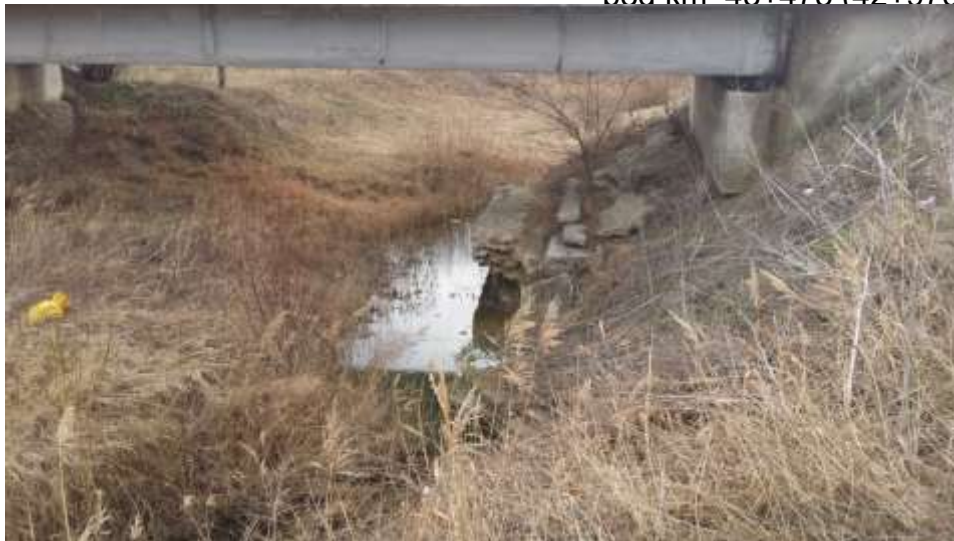
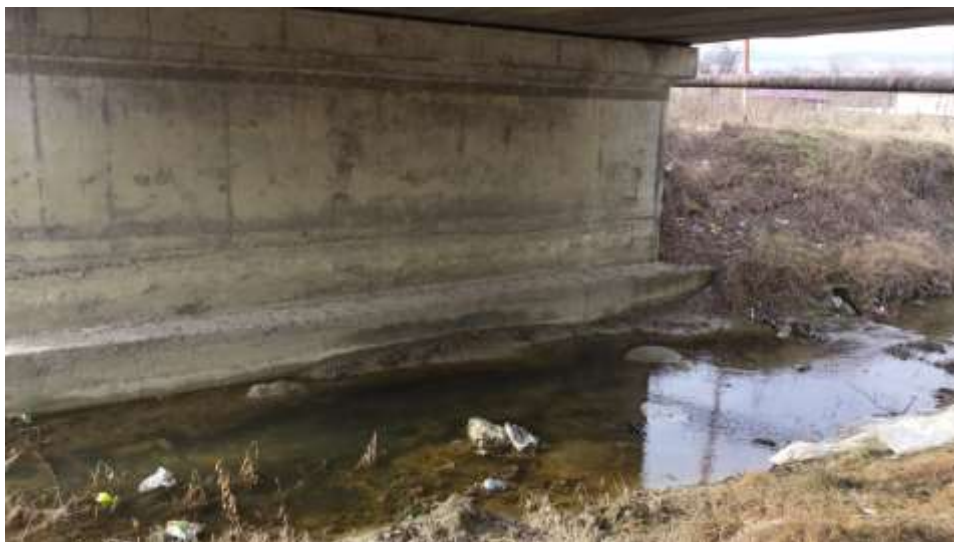
Dupa cum se observa din imaginile de mai sus, in sectiunile podurilor, culeile sunt afuiate, fiind necesare lucrari de punere in siguranta a infrastructurilor, aceste lucrari fiind propuse si prin expertiza tehnica de poduri.
