HIDROTEHNICA GALATI S.A.

Urmare a adresei nr 6635/04.06.2015 emisa de Agentia pentru Protectia Mediului Tulcea, va inaintam atasat precizarile d-lui Ing. Geolog Radulescu Aurelian cu privire la completarile Programului de conformare analizat in sedinta CAT din cadrul APM Tulcea in data de 26.05.2015 pe care UAT Municipiul Tulcea Compartimentul de Mediu le considera necesare a fi aplicate pentru respectarea obligatiilor de mediu si inchiderea obiectivului Cariera Tulcea 1- Bididia.

**PROGRAM DE CONFORMARE IN VEDEREA STABILIRII OBLIGATIILOR DE MEDIU PENTRU INCETAREA ACTIVITATII IN PERIMETRUL CARIEREI BIDIDIA I – titular
SC HIDROTEHNICA SA GALATI**

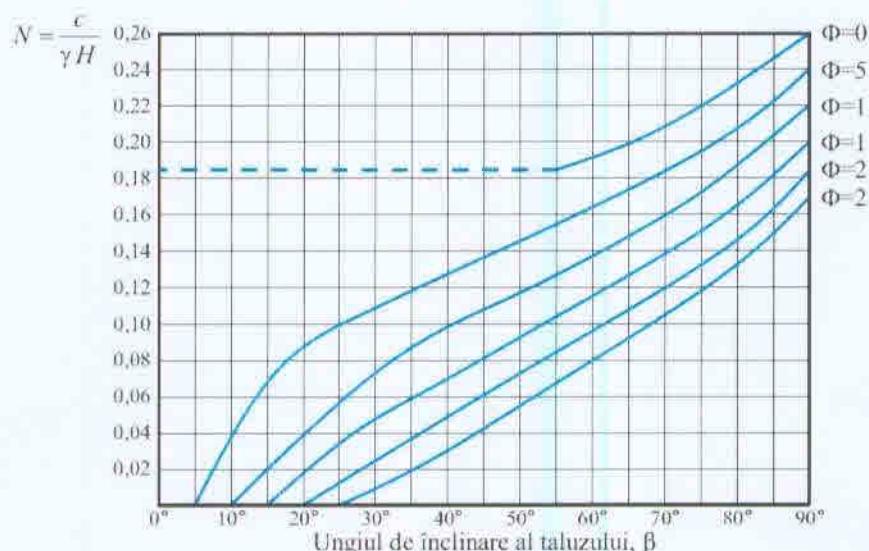
Figura 2: Graficul Lobsov-Taylor

$$N = \frac{c}{\gamma \times H} = \frac{350}{22.6 \times 70} = 0,22 \text{ din graficul Lobsov-Taylor deducem}$$

Pentru $N=0,22$ și $\phi = 10^\circ$ rezulta ca $\beta = 80^\circ$. În concluzie taluzul este stabil ca masiv de pamant, respectiv calcar de varsta Triasică. Cunoscând numărul de stabilitate se poate aprecia analitic factorul de stabilitate F_s .

$$Fs = \frac{c}{\gamma \times H \times N} = \frac{350}{22,6 \times 70 \times 0,22} = 1,005$$

In concluzie, un masiv de calcare triasică sub un unghi de taluz $\beta = 70-80^\circ$, este stabil la alunecare chiar și în situația unor seisme cu recurență 1/50 sau 1/100 ani.

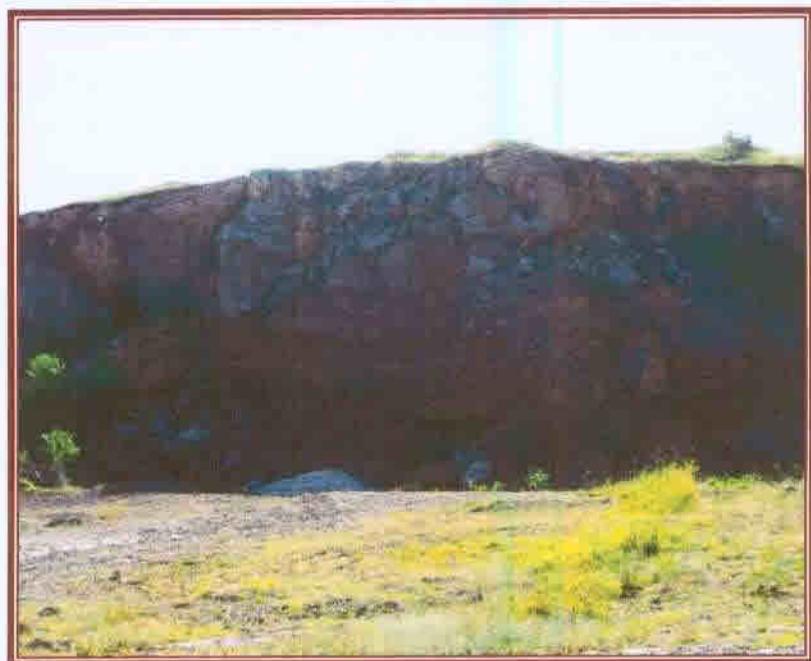
Imag.1 Formatiune calcaroasa singenetica cu cea din frontul estic Tulcea I-Dl.Bididia, in front deschis, Imagine de referinta Dealul Congaz.

In imaginea 1 se poate observa cum retragerea utilajelor si suspendarea activitatii pe durata scurta a avut drept consecinta directa regenerarea pe cale naturala a vegetatiei pe bmeru , transport si acces cat si parcial pe versant.

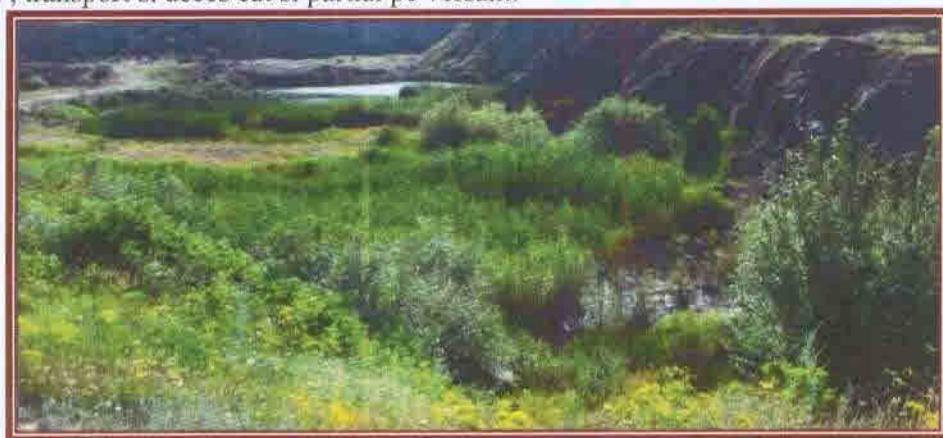
Imag.2 Sector de cariera nesistematizat pe orizontală, invadat de vegetatie la durata scurta de la oprirea activitatii.

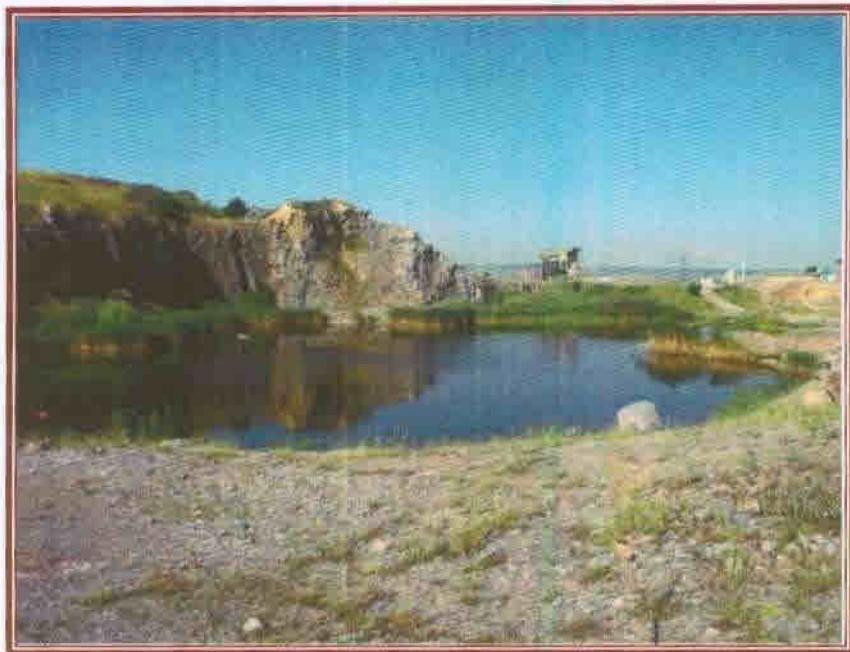
Imag.3.Excavatie de referinta, dupa 2 ani de la suspendarea activitatii, fara resolifiere pe berma excavatiei.Regenerarea naturala primara in jurul unui luciu de apa.

In Imaginea de mai sus , se observa ca pe teren acoperit de fragmente de roci calcaroase, rezultat in urma activitatii de valorificare prin “metoda cadru” similara cu cea de la Cariera Tulcea 1-Dl. Bididia , vegetatia ierboasa dupa scurt timp de la oprirea activitatii, are capacitatea de regenerare naturala atat in zona nesaturata cat si in zona saturata in apa.

Se observa evident, infiintarea pe suprafata bermei superioare a excavatiei a speciilor specifice ecosistemului local.Se remarcă faptul ca aceasta regenerare, a avut loc fara interventie suplimentara sau complementara, ci doar ca efect al suspendarii activitatii carierei care a favorizat infiintarea atat a florei xerofite , cat si a celei florei hidrofile, mezofile specifica habitatului local.

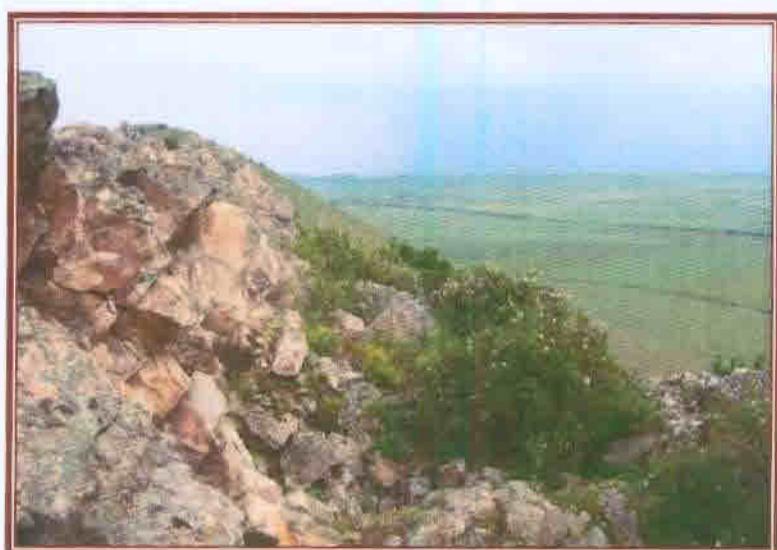
Imag.4 Vegetatie infiintata natural pe versant dezagregat (gropotis) generat de fenomene climatice, Dealul Pietros jud. Tulcea. Fara interventia antropica a lucrarilor e refacere.
