**RAPORT PRIVIND  
DESCRIEREA CARACTERISTICILOR  
AMPLASAMENTULUI SI  
CONSIDERATII REFERITOARE LA  
SITUATIA DE REFERINTA**

**SC TRANSAVIA SA  
FERMA NR.2 OIEJDEA  
Amplasare: sat OIEJDEA, comuna GALDA DE JOS  
Judet ALBA, ROMANIA**

**Aprilie 2016**

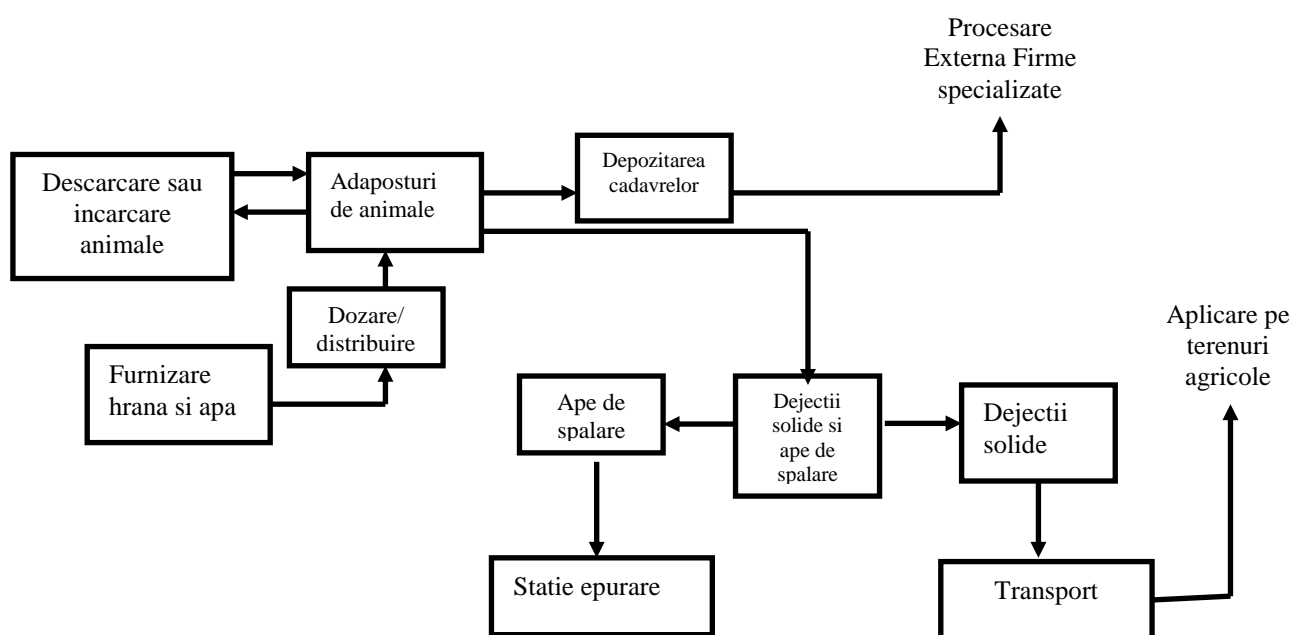
Figura 3: Schema fluxului tehnologic

Procesele operationale din cadrul Fermei nr. 2 OIEJDEA pot fi impartite in secvente care sunt prezentate in schema de flux de mai jos.
