**RAPORT PRIVIND**

**DESCRIEREA CARACTERISTICILOR**

**SC TRANSAVIA SA**

**FERMA NR.5 GALDA DE JOS**

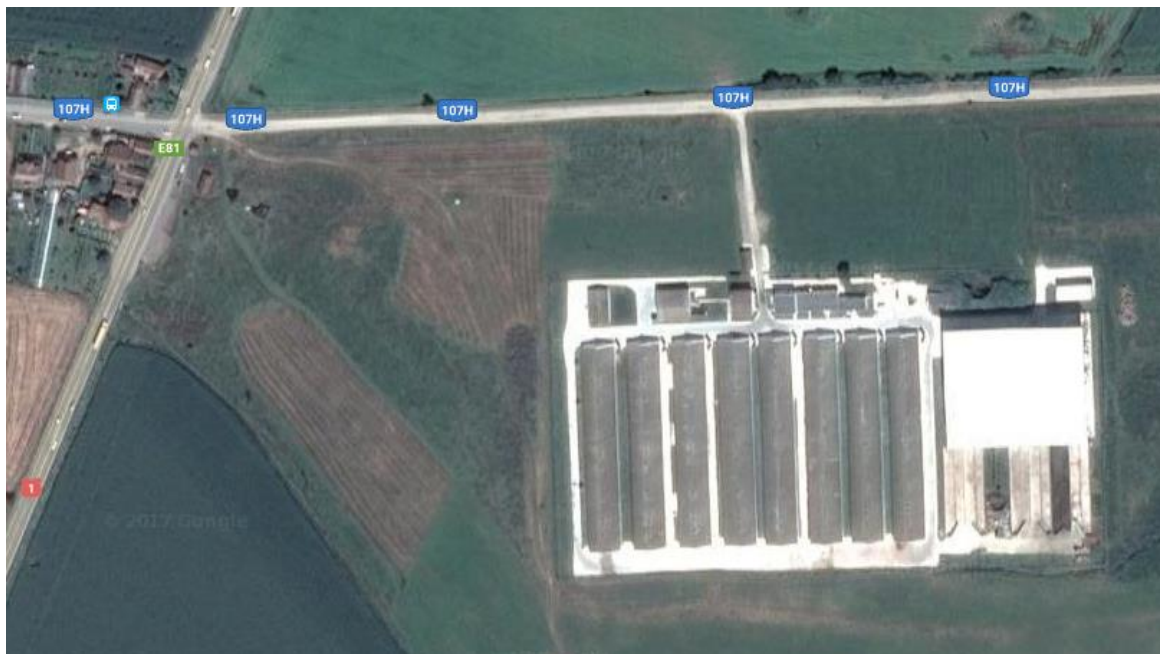
Figura 2: Plan de incadrare in zona (detaliu)

- In partea de nord – teren agricol;
- In partea de est este teren arabil;
- In partea de vest - teren agricol si E81 (DN1);
- In partea de sud – teren agricol.
