**RAPORT ANUAL DE MEDIU
pentru 2019
conform AIM nr. SB 122/05.05.2011**

Identificarea dispozitivului	
Numele companiei titulare	SC VIROMET SA
Numele instalatiei	Depozit nou de deseuri industriale nepericuloase (Batal) – Celula I
Adresa instalatiei	Str. Aleea Uzinei, Nr.8; Oras Victoria; Jud.Brasov; 505700;
Coordonate geografice de amplasament	45°42'25,032" N 24°42'19,896" E
CAEN cod (rev. 2)	3811; 3821
Activitate principala	Colectarea deseuriilor nepericuloase; Tratarea si eliminarea deseuriilor nepericuloase;
Volumul productiei	Deseu depozitat in depozit in 2019 0 tone/an (cu un continut de cca 50% apa); 0 to/an in substanta uscata;
Autoritati de reglementare	Agentia Nationala pentru Protectia Mediului Bucuresti; Agentia pentru Protectia Mediului Brasov; Administratia Nationala "Apele Romane" Administratia Bazinala de Apa Olt; Sistemul de Gospodarie a Apelor Brasov;
Numarul instalatiilor	1
Numarul orelor de functionare pe an	Depozitare deseuri in depozit – 0 ore;
Numarul angajatilor	4

Fisa de verificare MONITORIZARE TEHNOLOGICĂ

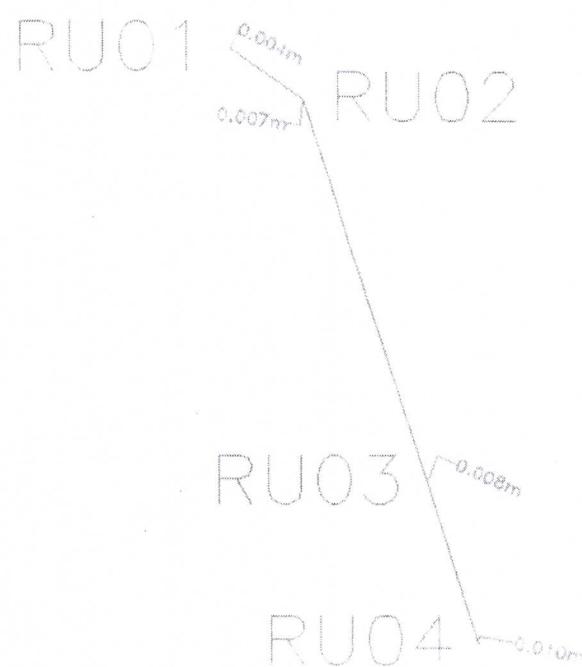
Compararea masuratorilor:

In urma compararii nu se observa deplasari. Diferentele pentru celelalte borne sunt cuprinse in tolerantele admise (sunt date de precizia statiei totale). Ele sunt cuprinse pana in 2 cm fata de etapa 2018 dupa cum urmeaza:
