**RAPORT FINAL DE MONITORIZARE
BIODIVERSITATE –
 Ianuarie – Decembrie 2018**

**Centrală electrică eoliană de 2,1 MW –
 comuna Corbu, județul Constanța**

**Raport anual privind impactul produs de
 coliziunea avifaunei și chiropterelor cu turbina
 eoliană**

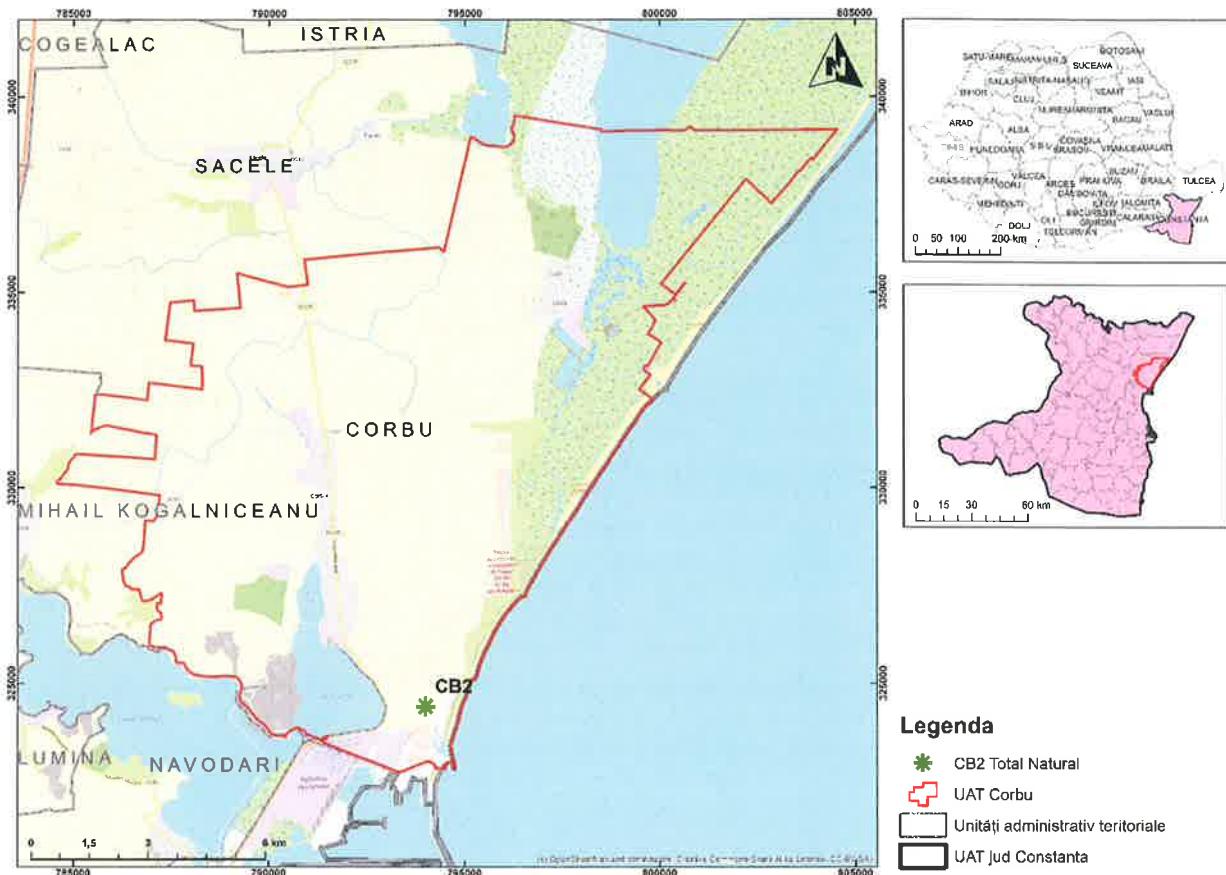
Figura nr. 2 – Localizarea Turbinei Eoliene

Monitorizarea amplasamentului s-a realizat pe suprafața întregului parc eolian, și în zonele învecinate acestuia activitatea cuprinzând toate obiectivele parcului eolian inclusiv:

- Drumul de acces,
- Platformă operare și fundație;
- Perimetru asociat turbinei eoliene – terenuri agricole;

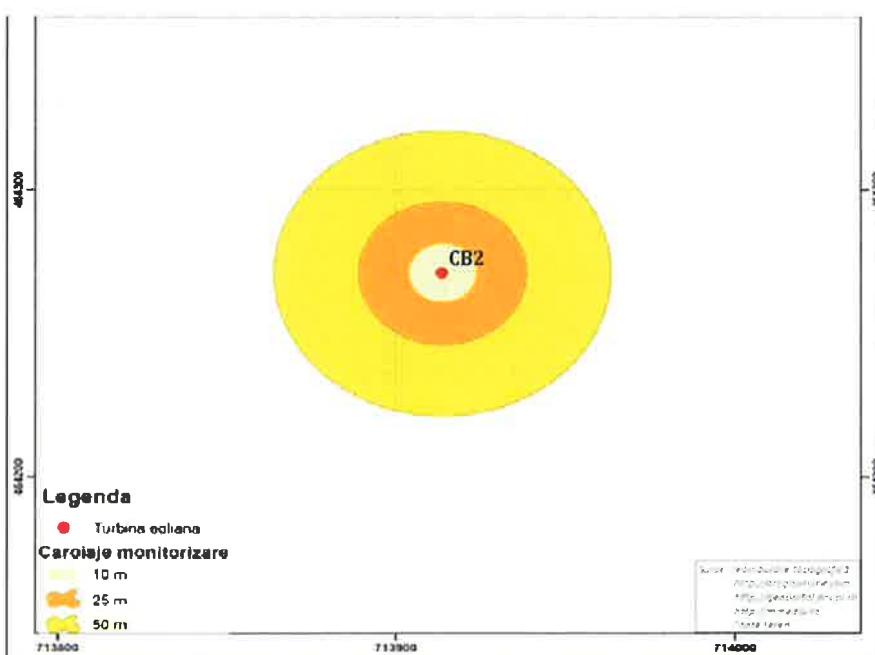
Figura nr. 3 – Zone de căutare carcase în jurul turbine eoliene

Pentru identificarea carcaselor speciilor de păsări ca urmare a coliziunii cu elementele în mișcare a turbinei eoliene, s-au utilizat un caroaj cu raza de 50 de metri, centru fiind turnul turbinei eoliene. În interiorul căruia s-a realizat deplasări în spirală, începând de la baza turnului, căutându-se astfel eventuale victime pe sol (păsări și lileci). Carcaselor de păsări și lileci au fost căutate în cadrul parcului eolian Corbu fiind realizate 2 căutări pe lună. În zona de acțiune a turbinei eoliene au fost căutate sistematic carcasele de păsări și lileci, în cazul identificării unor carcase ele se vor înregistra și colecta marcându-se următorii parametri: localizare GPS, distanța și direcția de la turbina, specia, starea și cauza morții.

Căutările au început pe parcursul zile, timpul necesar pentru a cerceta întreaga suprafață de aproximativ 0,8 ha alocată turbinei eoliene a fost de aproximativ 50 de minute. Cătarea carcaselor de păsări și chiroptere pentru zona de acțiune a turbinei s-a realizat prin parcursul pe jos al cercurilor concentrice spre exterior de la baza turbinei (fundație). Căutarea concentrică s-a situat la intervale de 10 m și turbine au fost realizate cercetări până la distanță de 50 m de la baza turnurilor.
