**RAPORT PRIVIND MONITORIZAREA
ASUPRA BIODIVERSITĂȚII 2023
PARC EOLIAN 2 MW – SLOBOZIA CONACHI**

Titlu document: **Raport privind monitorizarea asupra biodiversității
Parc eolian 2 MW Slobozia Conachi**

Cod: RMB_NEP_2023_rev.00

Data: 02.2024

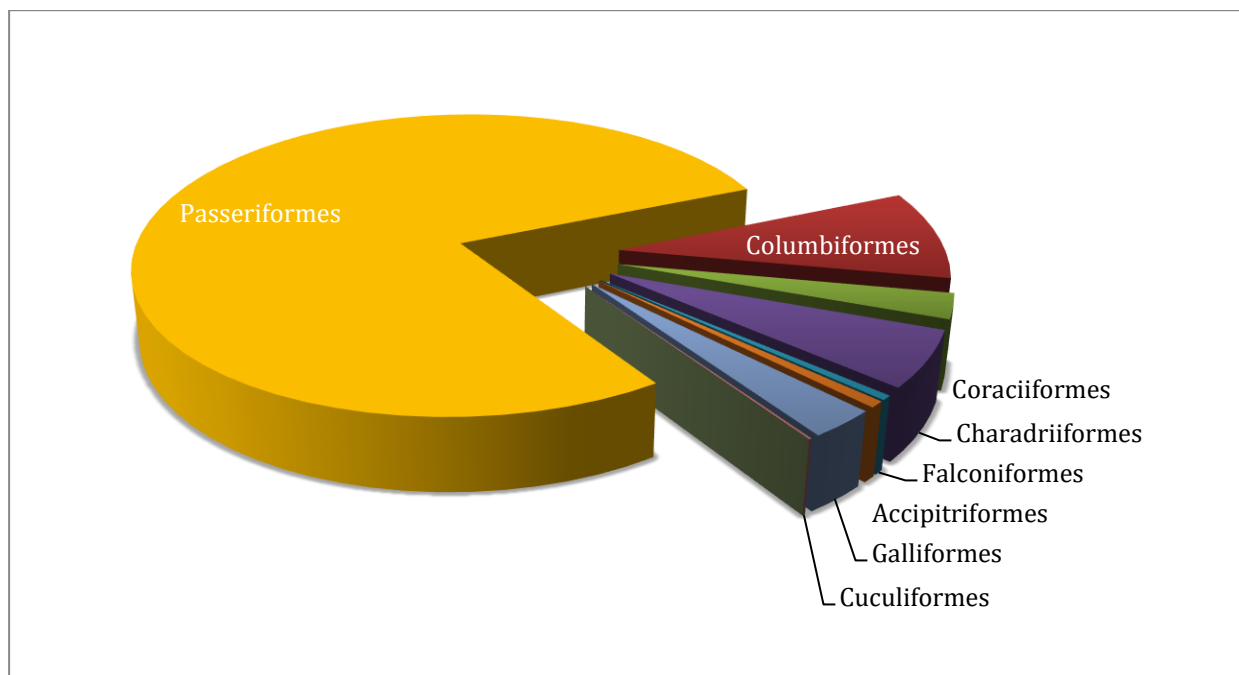
Figura 6. Ponderea ordinelor identificate la nivelul avifaunei existente în zona parcului eolian

Conform datelor inserate în grafic diversitatea avifaunei de la nivelul amplasamentului este dominată de passeriforme (78%) - păsări de talie mică și medie care se hrănesc cu nevertebrate mici sau semințe, cu un regim trofic insectivor. Prezența Paseriformelor este favorizată de terenurile deschise cu ierburi scunde și tufisuri și de prezența terenurilor agricole.
