# Raport privind monitorizarea asupra biodiversității pentru anul 2021

## Parc eolian 2 MW Pechea

**Perioada: Ianuarie - Decembrie 2021**

**Beneficiar: FUTURE POWER SRL**

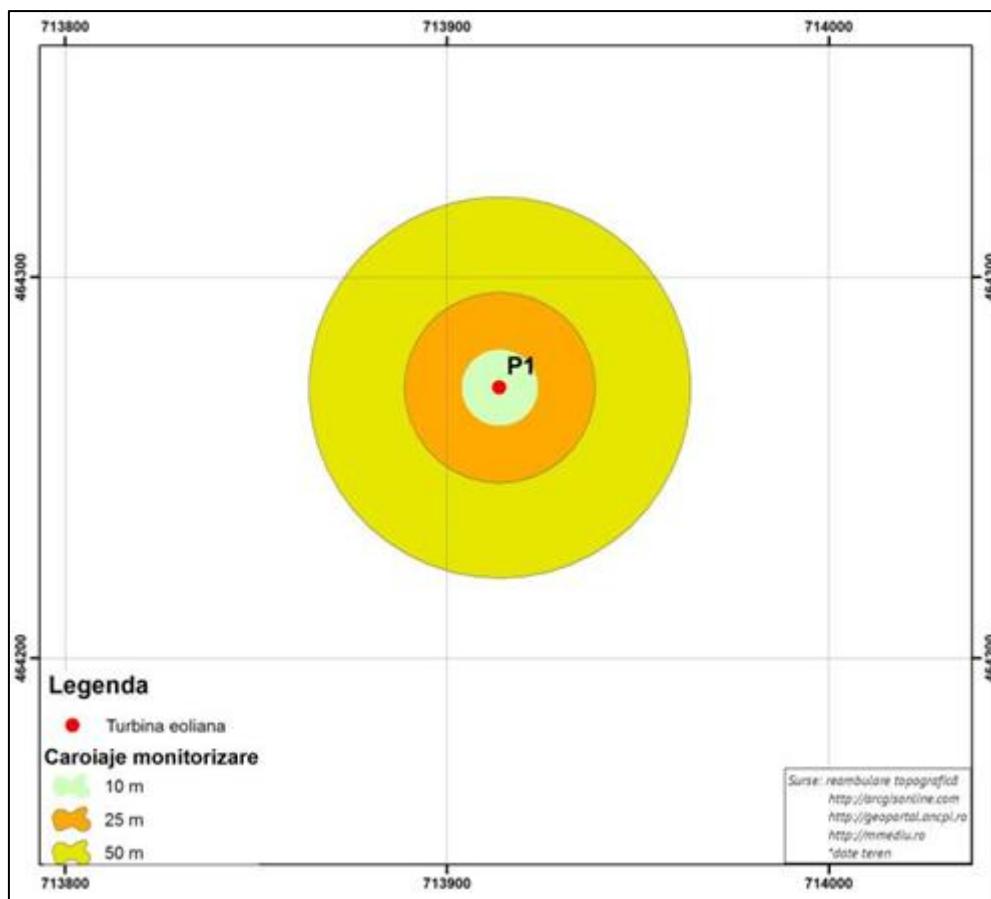
**Figura nr. 2. Zone de căutare carcase în jurul turbinei eoliene**

Căutările au început pe parcursul zile, timpul necesar pentru a cerceta întreaga suprafață de aproximativ 0,8 ha alocată turbinei eoliene a fost de aproximativ 50 de minute. Căutarea carcaselor de păsări și chiroptere pentru zona de acțiune a turbinei s-a realizat prin parcursul pe jos al cercurilor concentrice spre exterior de la baza turbinei (fundație). Căutarea concentrică s-a situat la intervale de 10 m și turbine au fost realizate cercetări până la distanța de 50 m de la baza turnurilor (Figura 2).

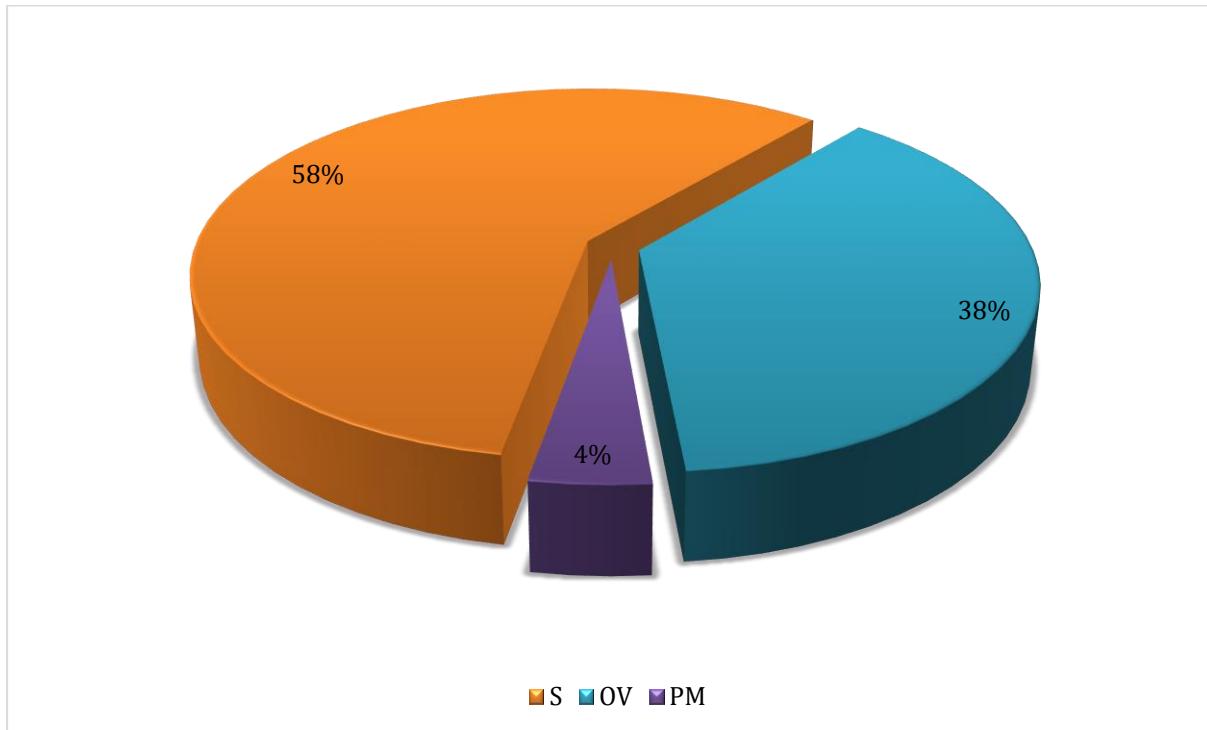
**Figura nr. 4 Ponderea categoriilor fenologice**

Conform datelor prezentate în graficul din figura 4 speciile care au fost identificate în perioada de monitorizare (ianuarie - decembrie 2021), se încadrează în trei categorii fenologice:

- Partial migratoare – o specie;
- Oaspeți de vară – 9 specii,
- Sedentare – 14 specii.
