RAPORT PRIVIND MONITORIZAREA ASUPRA BIODIVERSITĂȚII SEMESTRUL I – 2021 PARC EOLIAN 2 MW – SLOBOZIA CONACHI

Perioada: Ianuarie – Decembrie 2021
Beneficiar: NEXT ENERGY PARTNERS S.R.L
Elaborator: ENVIRO ECOSMART S.R.L.

Cod: RMB_NEP_2021_rev.00

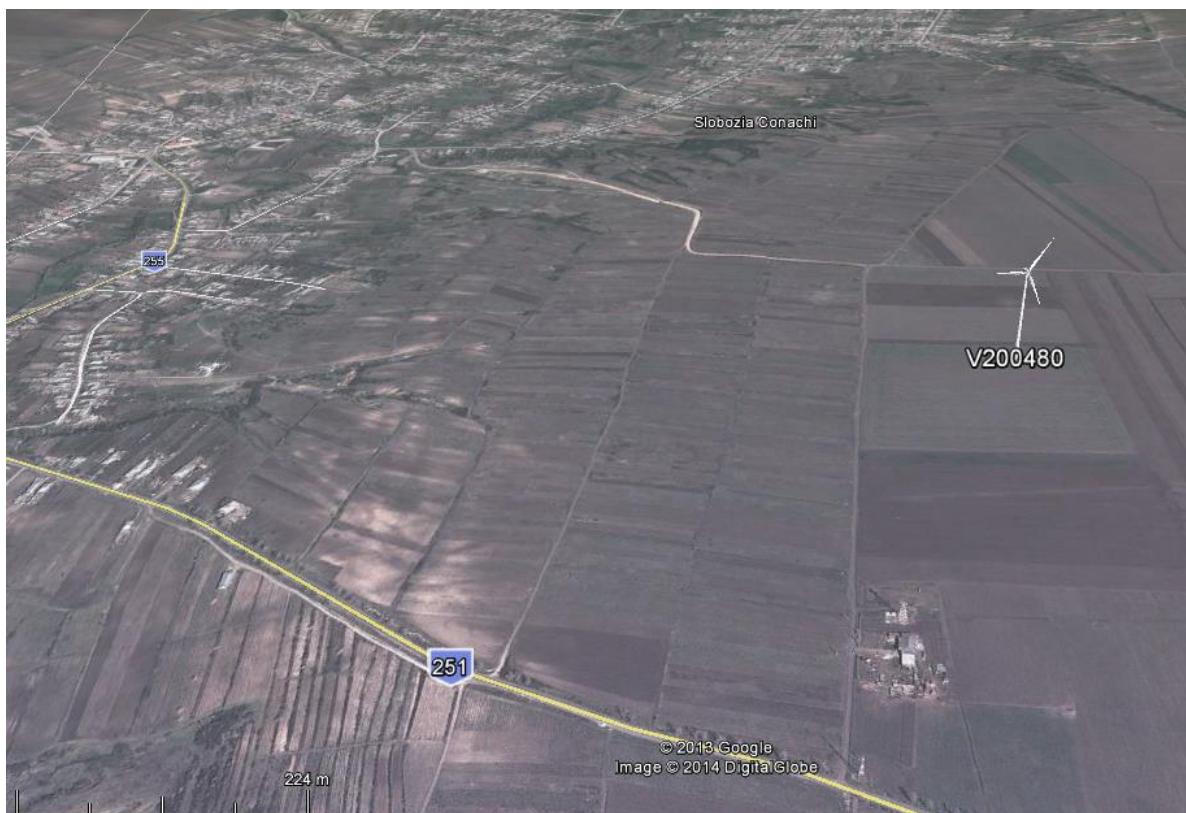
Figura 1. Plan amplasament zonă monitorizată

Turbina eoliană este amplasată pe un teren agricol la o distanță de 170 m de drumul județean DJ251.

Turbina	Coordonate geografice (Stereo 70)	
	X	Y
V200480 (Vestas V100)	717390.7	456505.68

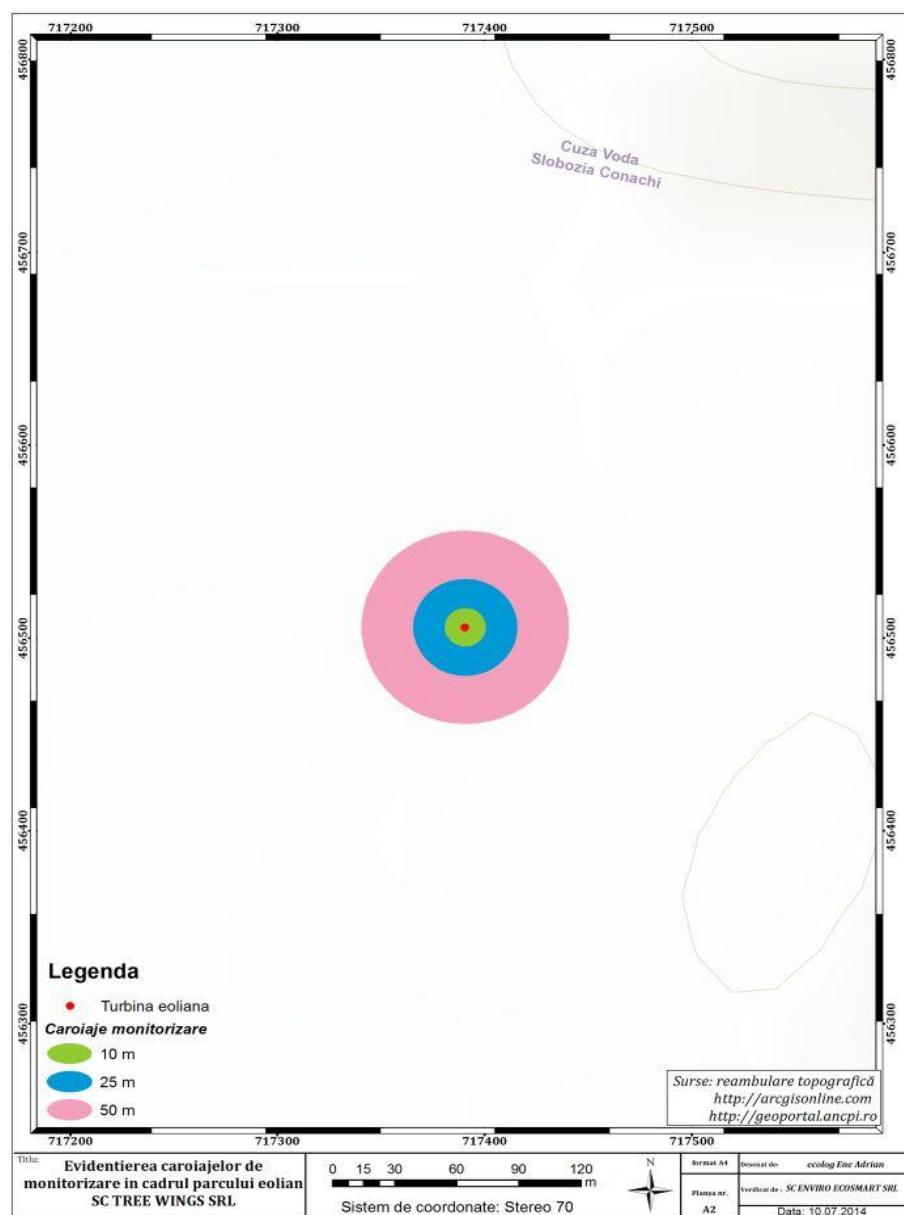
Figura 2. Zone de căutare carcase în jurul turbinelor eoliene

Căutările au început pe parcursul zilei, timpul necesar pentru a cerceta întreaga suprafață de aproximativ 0,8 ha alocată turbinei eoliene a fost de aproximativ 50 de minute. Căutarea carcaselor de păsări și chiroptere pentru zona de acțiune a turbinei s-a realizat prin parcursul pe jos al cercurilor concentrice spre exterior de la baza turbinei (fundație). Căutarea concentrică s-a situat la intervale de 10 m de turbine și au fost realizate cercetări până la distanța de 50 m de la baza turnurilor (Figura 2).

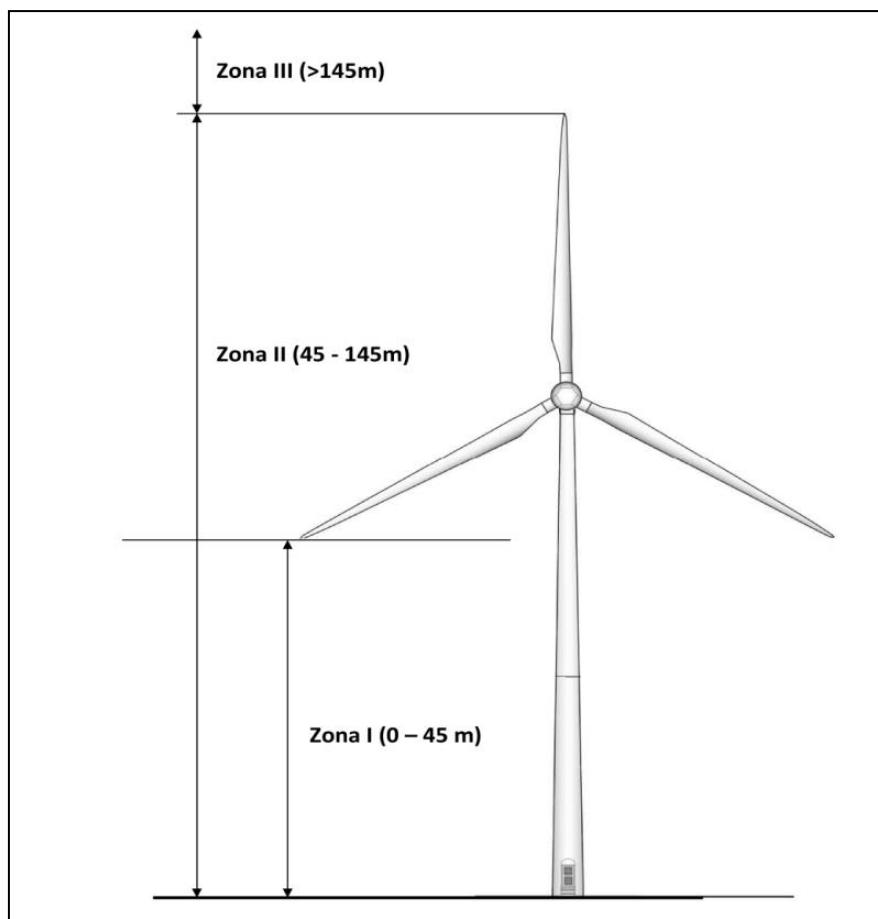
Figura 7. Clasificarea înălțimii de zbor a speciilor de păsări în cadrul zonei analizate

În figura de mai jos este reprezentată distribuția indivizilor în funcție de altitudinea la care au fost observați în comparație cu înălțimea turbinelor eoliene. Au fost analizate trei categorii de altitudini, respectiv peste zona de acțiune a palelor turbinelor, în zona de acțiune a palelor turbinelor și sub zona de acțiune a palelor turbinelor eoliene.
