**INFORMARE**  
**Evoluția calității aerului în luna NOIEMBRIE 2017**

Prezentăm mai jos evoluția indicelui general de calitate a aerului din rețeaua locală de monitorizare a calității aerului

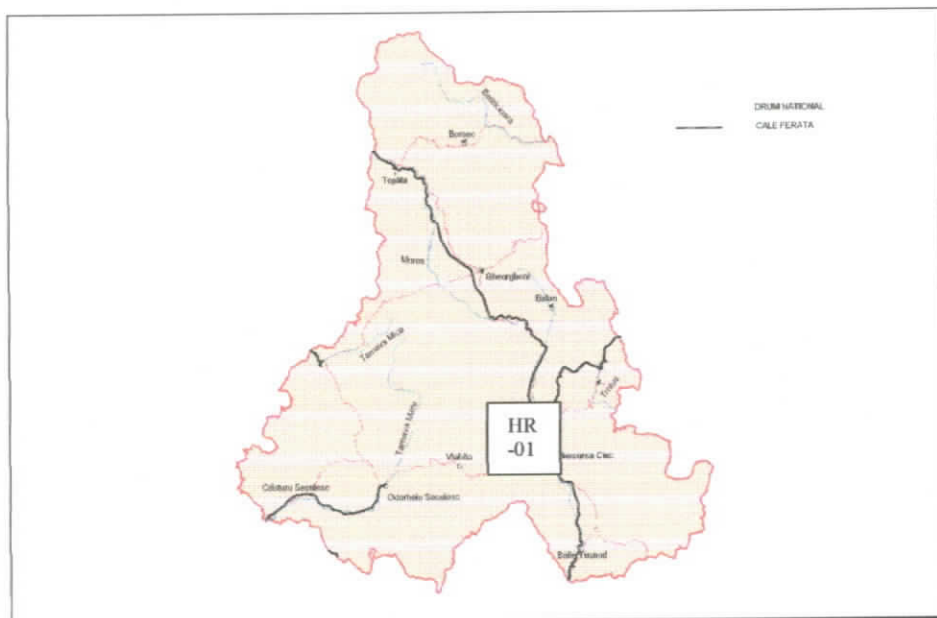
**HR-01 – stație de tip fond regional -**  
Miercurea Ciuc,  
str. Băile Jigodin FN

Amplasarea stației de monitorizare în județul Harghita

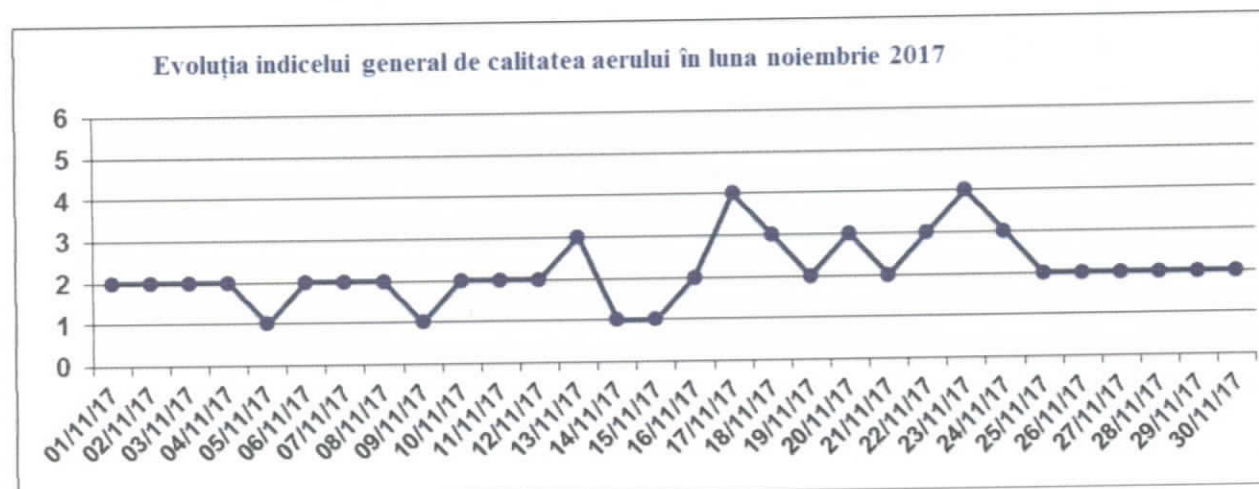
## A. Evoluția indicelui general de calitate a aerului la stațiile din rețeaua locală de monitorizare:

Stația HR-01 – fond regional - adresa: Miercurea Ciuc, Str. Băile Jigodin FN

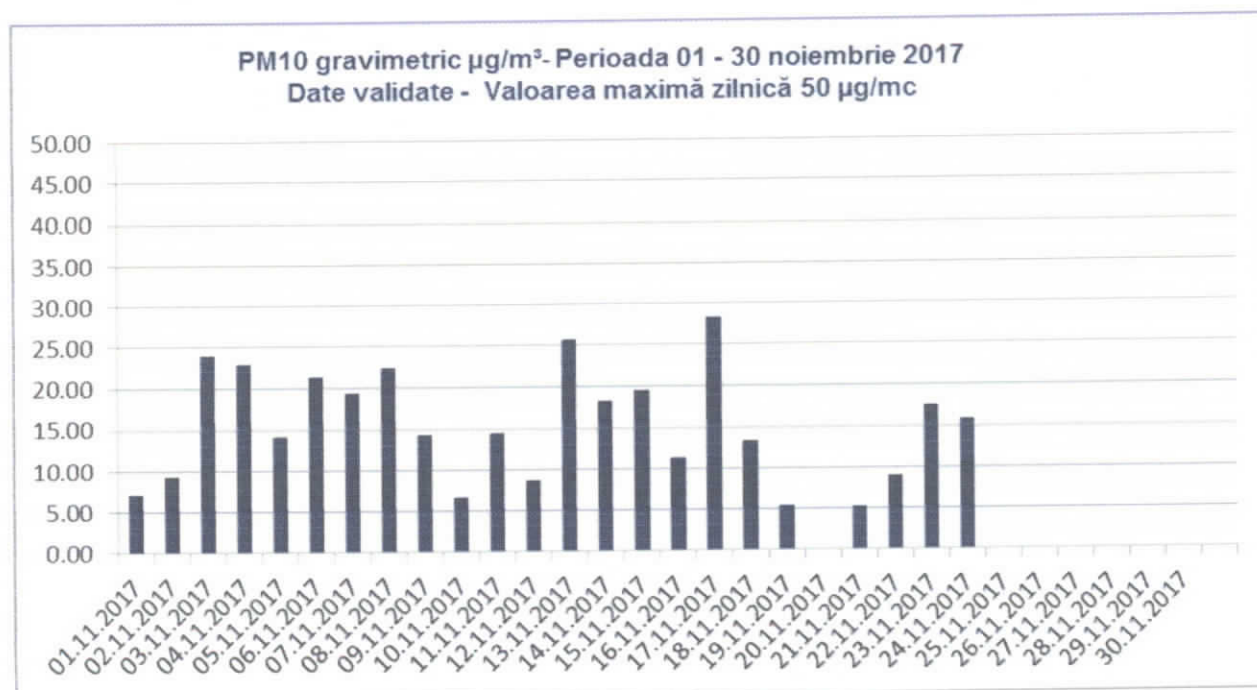
1. Punctul de prelevare: Miercurea Ciuc, str. Băile Jigodin f.n., poluantul măsurat: pulberi în suspensie fracția PM<sub>10</sub>

Captura de date validate: 76,7 %.

Media calculată pentru luna noiembrie : 15,41  $\mu\text{g}/\text{m}^3$ .

Valoarea maximă înregistrată a fost pe data de 17 noiembrie: 28,43  $\mu\text{g}/\text{m}^3$ .

Datele sunt furnizate în urma prelevării manuale și determinărilor gravimetrice efectuate în laboratorul APM Harghita.

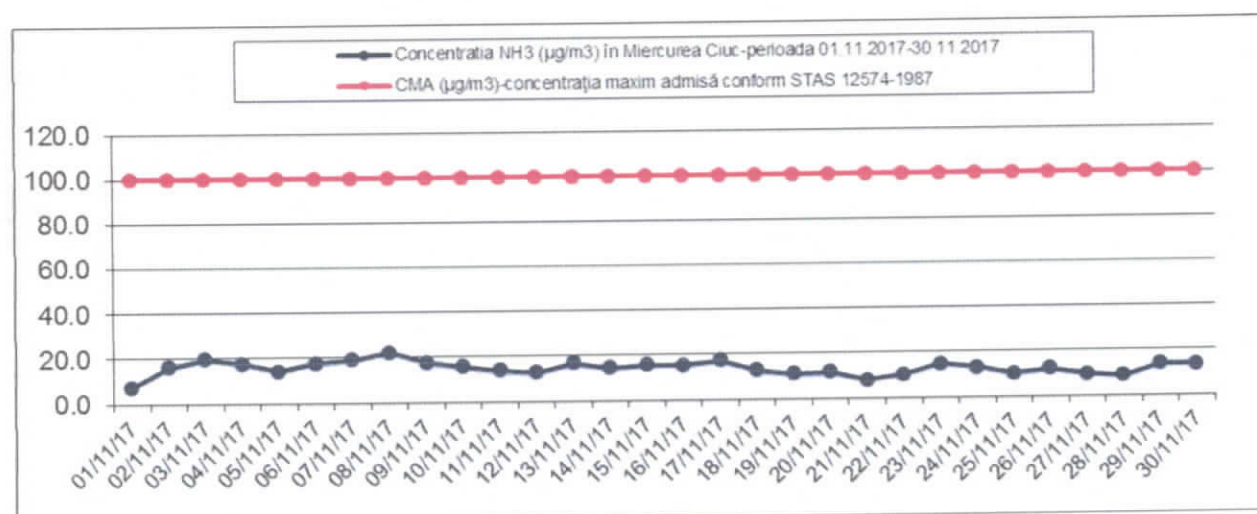
3. Punctul de prelevare: Sediul APM Harghita, poluantul măsurat: **amoniac (NH<sub>3</sub>)**  
adresa: Miercurea Ciuc, str. Márton Áron Nr.43

Captura de date validate: 100 %.

Media calculată pentru luna noiembrie: 14,1  $\mu\text{g}/\text{m}^3$ .

Valoarea maximă înregistrată a fost pe data de 08 noiembrie: 22,0  $\mu\text{g}/\text{m}^3$ .

Datele sunt furnizate în urma prelevării manuale și determinărilor chimice efectuate în laboratorul APM Harghita.

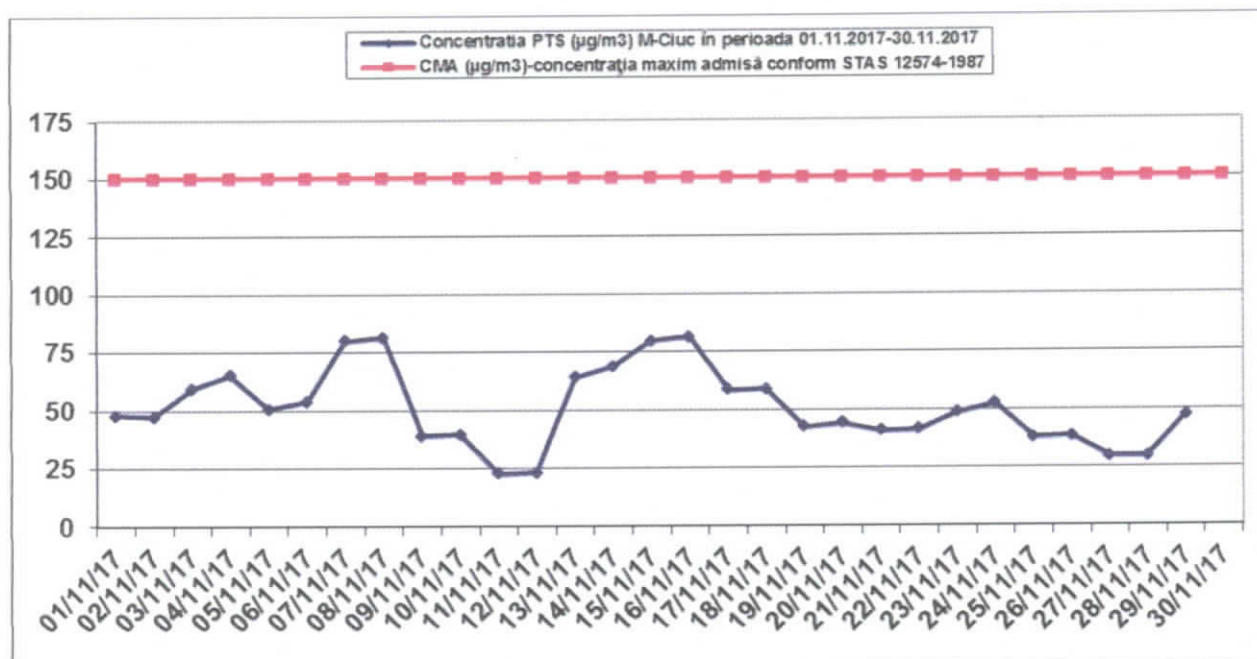
4. Punctul de prelevare: Sediul APM Harghita, poluantul măsurat: **pulberi totale în suspensie (PTS)**, adresa: **Miercurea Ciuc, str. Márton Áron Nr.43**

Captura de date validate: 100 %.

Media calculată pentru luna noiembrie: 51,0  $\mu\text{g}/\text{m}^3$ .

Valoarea maximă înregistrată a fost pe data de 08 noiembrie: 81,2  $\mu\text{g}/\text{m}^3$ .

Datele sunt furnizate în urma prelevării manuale și determinărilor gravimetrice efectuate în laboratorul APM Harghita.

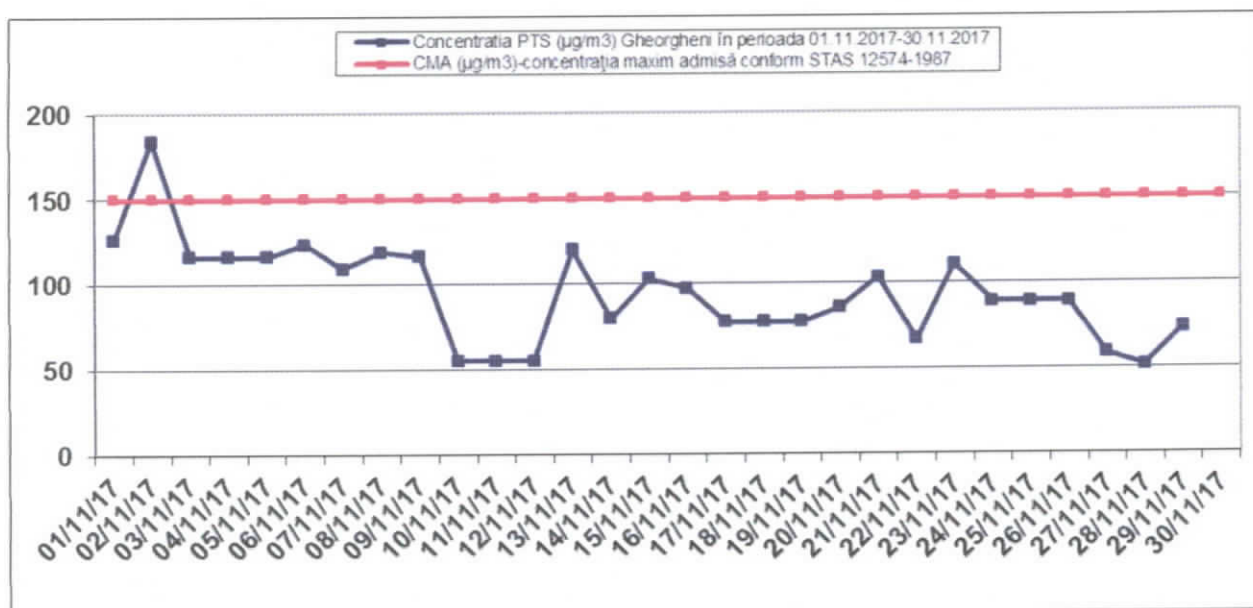
5. Punctul de prelevare: Gheorgheni-centrul oraşului, poluantul măsurat: **pulberi totale în suspensie (PTS)**, adresa: Gheorgheni, str. Carpați, Nr.1

Captura de date validate: 100 %.

Media calculată pentru luna noiembrie:  $93,0 \mu\text{g}/\text{m}^3$ .

Valoarea maximă înregistrată a fost pe data de 02 noiembrie:  $184,1 \mu\text{g}/\text{m}^3$ .

Datele sunt furnizate în urma prelevării manuale și determinărilor gravimetrice efectuate în laboratorul APM Harghita.
