Raport anual de mediu

2017

Depozitul de deșeuri nepericuloase
Odorheiu Secuiesc, Platoul Cekend, nr.0 județul Harghita

S.C. RDE Harghita SRL

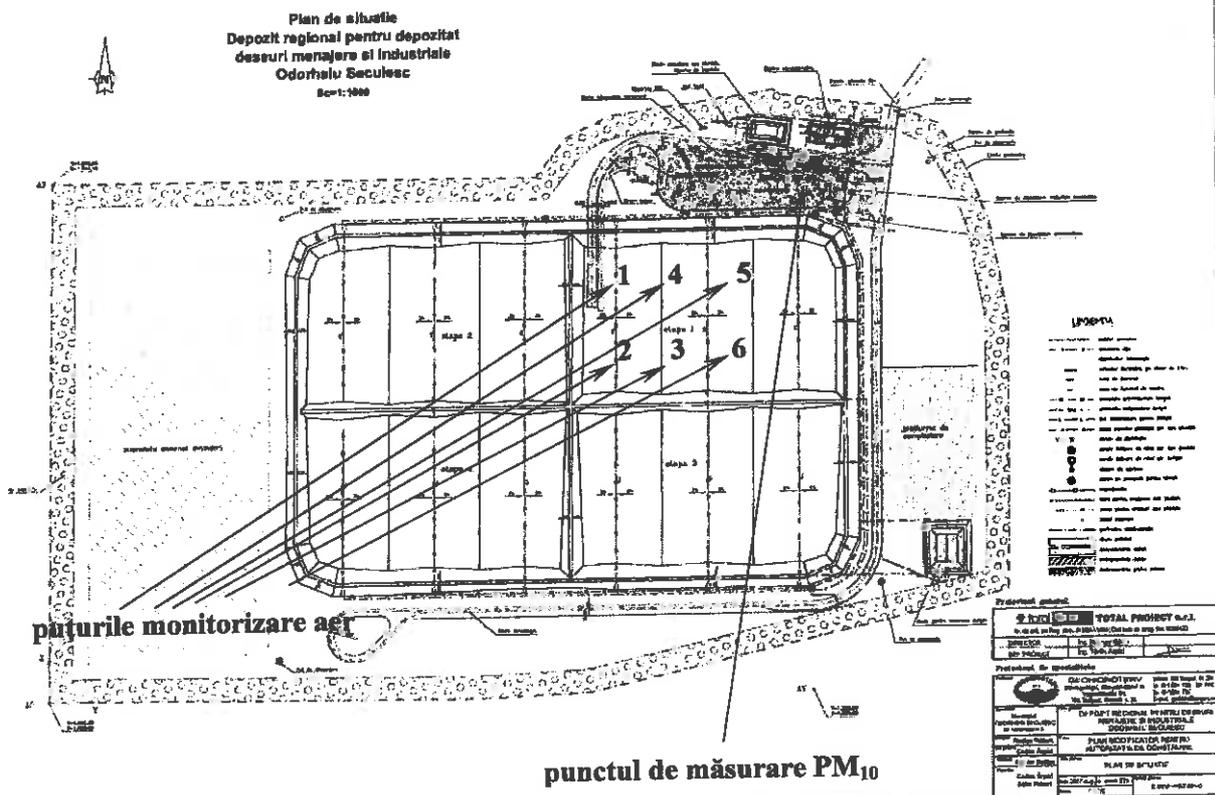
2.1 Prezentarea punctului de măsurare:

Identificator	Coordonate	
	N	E
prelevare PM ₁₀	46,305718	25,380413
1	46,305038	25,379479
2	46,304682	25,379576
3	46,304712	25,379806
4	46,305030	25,379718
5	46,305107	25,379938
6	46,304798	25,380087

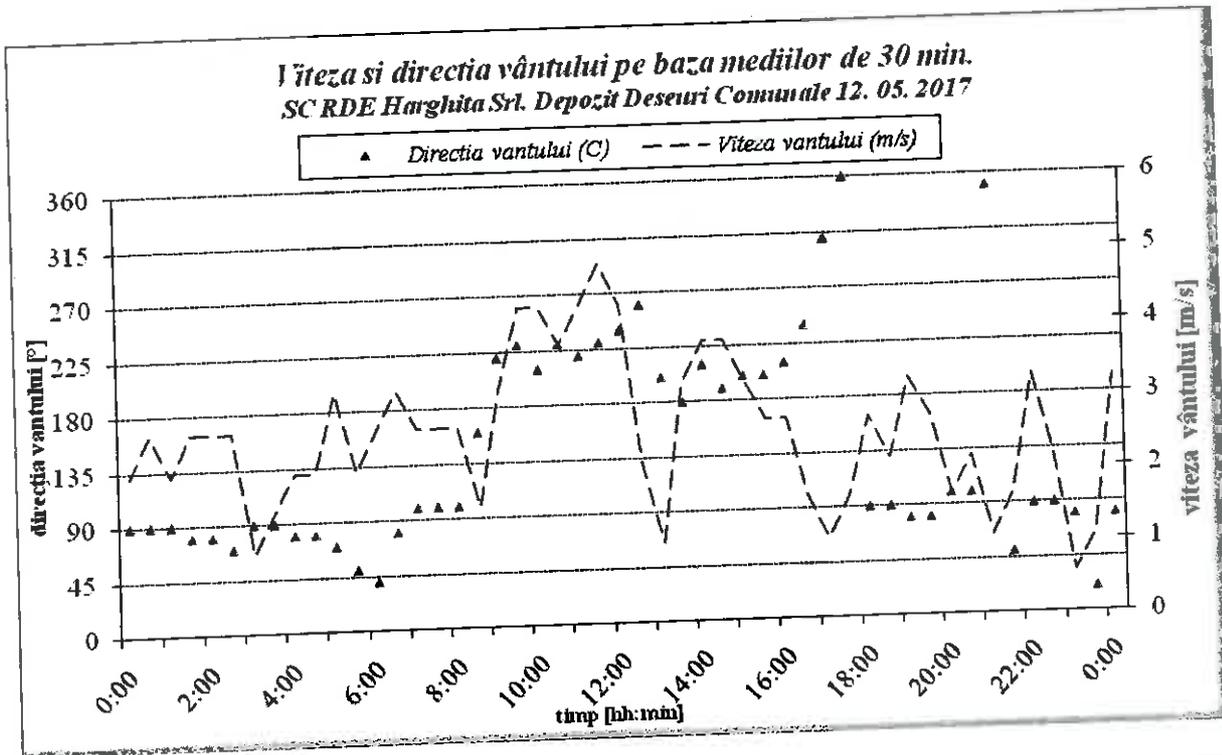
Variația în timp a vântului:

Data	Temperatura [°C]			Umiditatea [% rel.]		
	Minimă	Medie	Maximă	Minimă	Medie	Maximă
12. 05. 2017	7,8	14,2	20,4	52,5	73,3	93,6

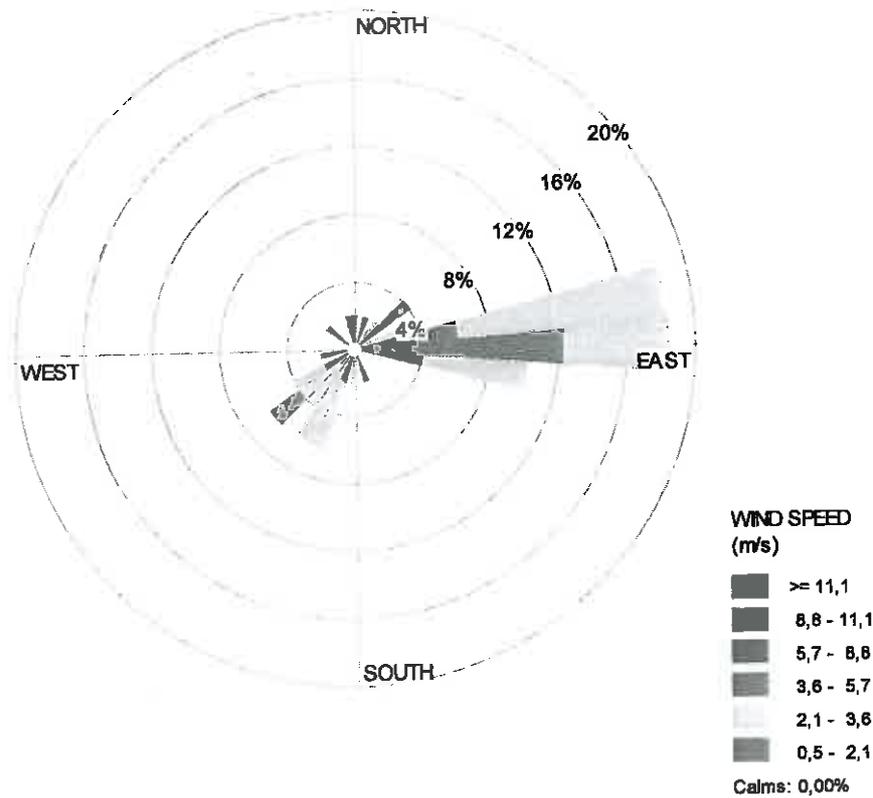
Roza eoliană:

Categorie	Viteza vântului [m/s]	Frecvența [%]
calm și foarte slabă	<0,5	0
slabă	0,5-2,1	42,9
medie	2,1-3,6	55,1
mediu-puternică	3,6-5,7	2,0
puternică	5,7-8,8	-
foarte puternică	8,8-11,1	-
extremă	> 11,1	-

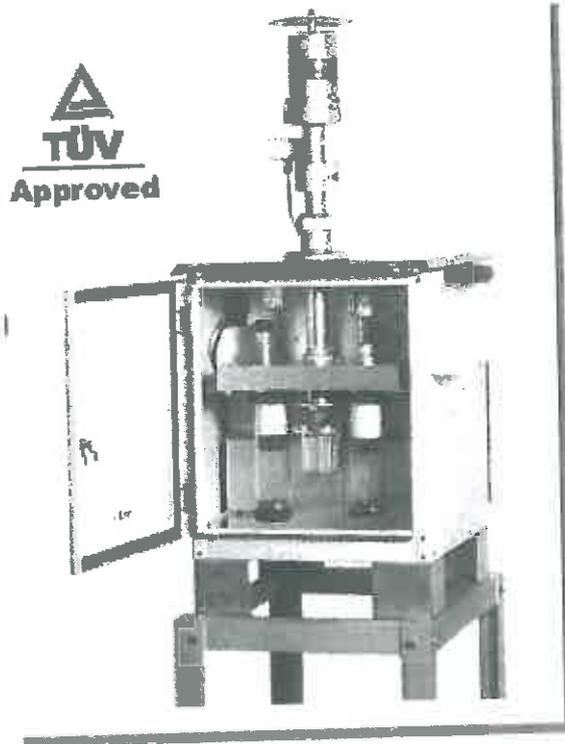
Prelevarea probelor s-a efectuat cu un aparat de prelevare secvențial SkyPost-PM fabricat de firma TCR TECORA din Italia. Caracteristica specială a aparatului este inceptorul standardizat de tip LVS PM_{10} care la debitul de prelevare $2,3 \text{ m}^3/\text{h}$ efectuează o separare la diametru aerodinamic de $10 \mu\text{m}$. Proba este adunată pe un filtru de diametru de 37 mm din cuarț.

Prelevatorul de probe SkyPost PM fabricat de firma Italiană TCR TECORA

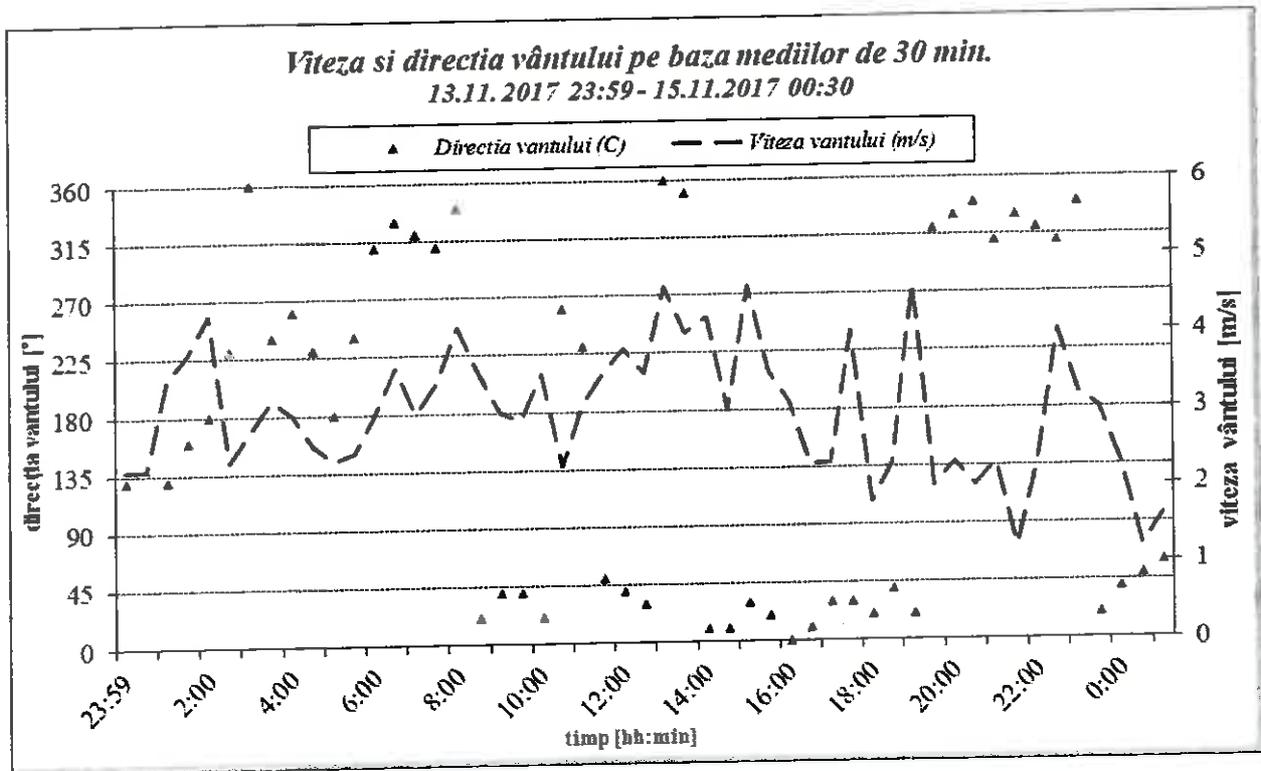
Variația în timp a vântului:

Data	Temperatura [°C]			Umiditatea [% rel.]		
	Minimă	Medie	Maximă	Minimă	Medie	Maximă
12. 05. 2017	0,2	5,6	10,6	54,3	67,4	89,7

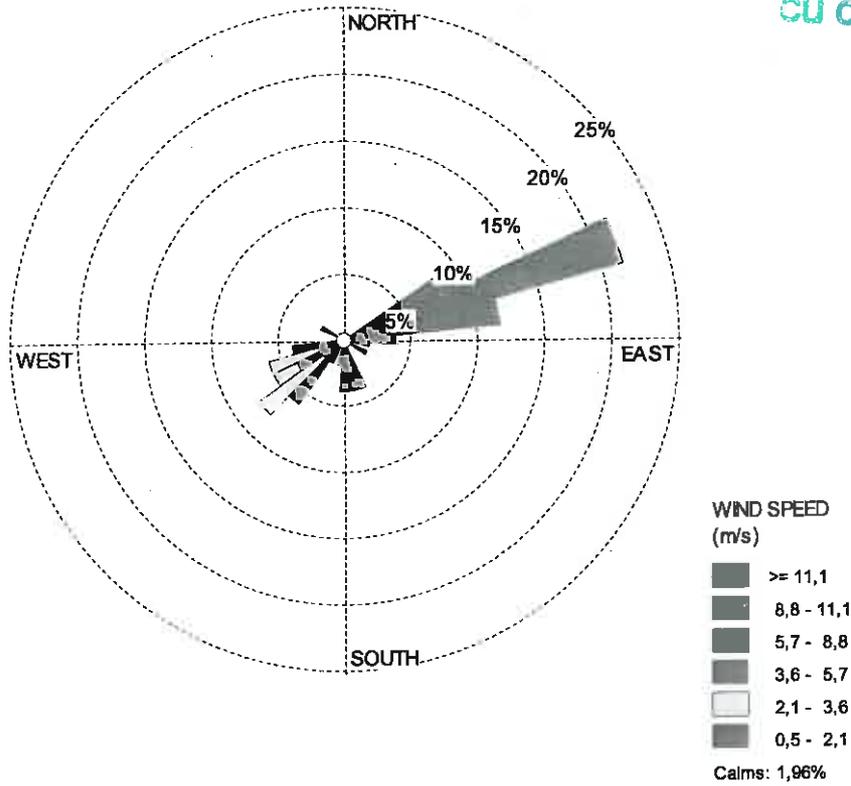
Roza eoliană:

Categorie	Viteza vântului [m/s]	Frecvența [%]
calm și foarte slabă	<0,5	0
slabă	0,5-2,1	42,9
medie	2,1-3,6	55,1
mediu-puternică	3,6-5,7	2,0
puternică	5,7-8,8	-
foarte puternică	8,8-11,1	-
extremă	> 11,1	-

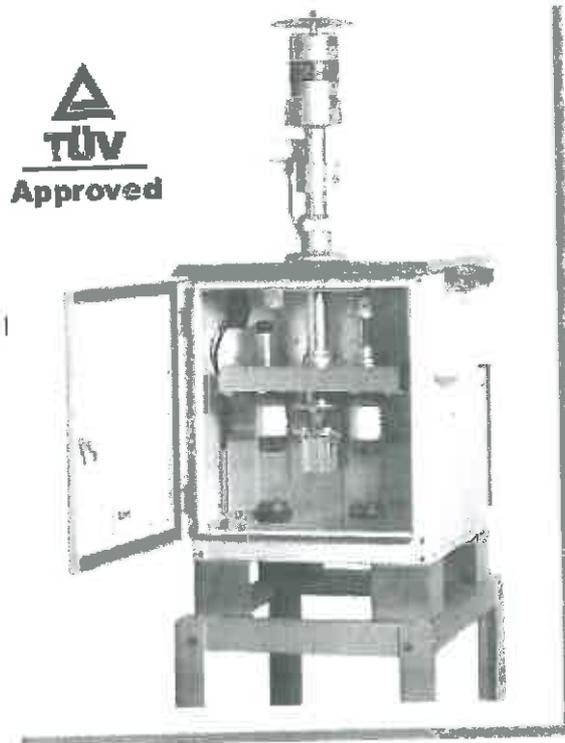
Prelevarea probelor s-a efectuat cu un aparat de prelevare secvențial SkyPost-PM fabricat de firma TCR TECORA din Italia. Caracteristica specială a aparatului este inductorul standardizat de tip LVS PM10 care la debitul de prelevare 2,3 m³/h efectuează o separare la diametru aerodinamic de 10 μm. Proba este adunată pe un filtru de diametru de 37 mm din cuarț.

Prelevatorul de probe SkyPost PM fabricat de firma Italiană TCR TECORA
