## Raport anual de mediu

2018

Depozitul de deșeuri nepericuloase

**S.C. RDE Harghita SRL**

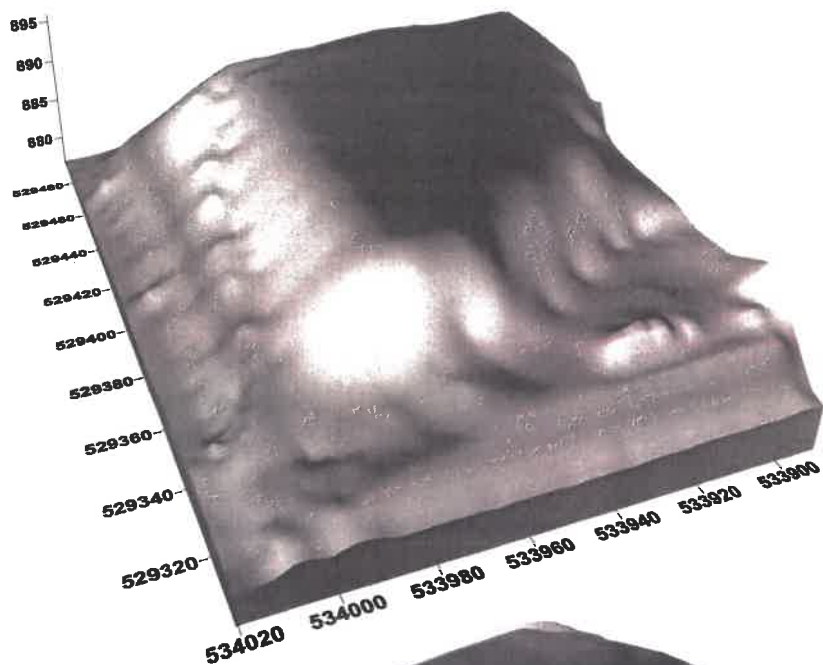
Celula nr.1

Volum de deseuri menajere la 29.01.2018 = 216703 mc

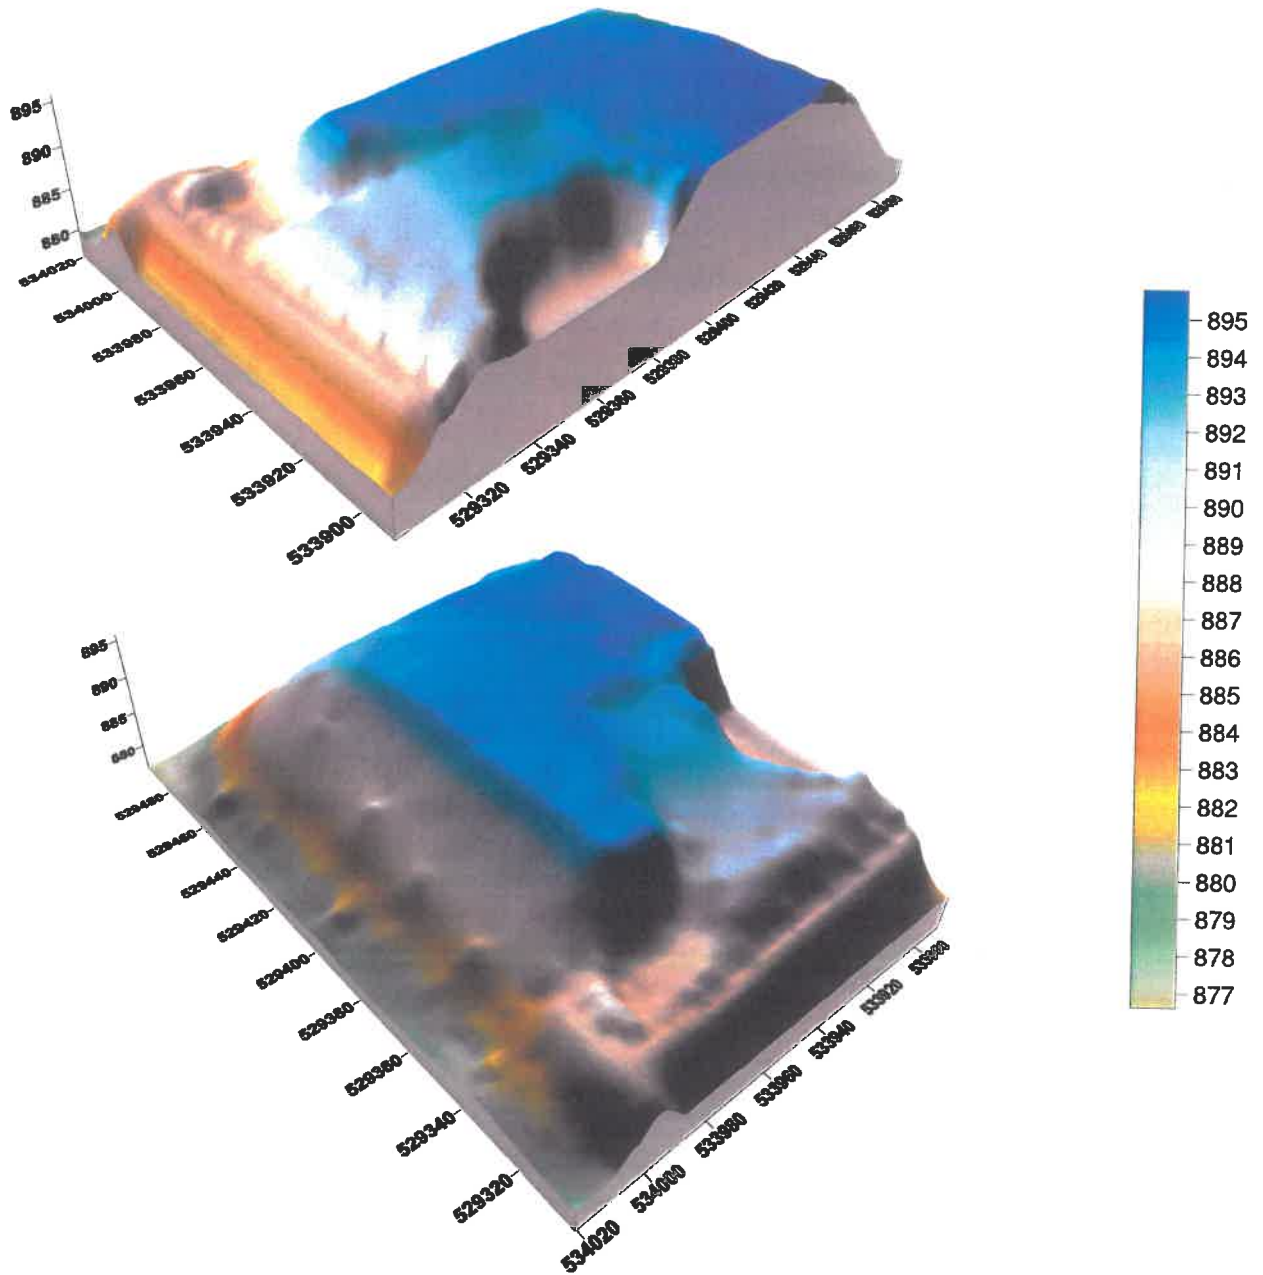
MODEL 3D  
Celula nr.1

Volum de deseuri menajere la 06.12.2018 = 224275 mc
