## Agenția pentru Protecția Mediului Maramureș

### INFORMARE

Evoluția calității aerului în luna septembrie 2017

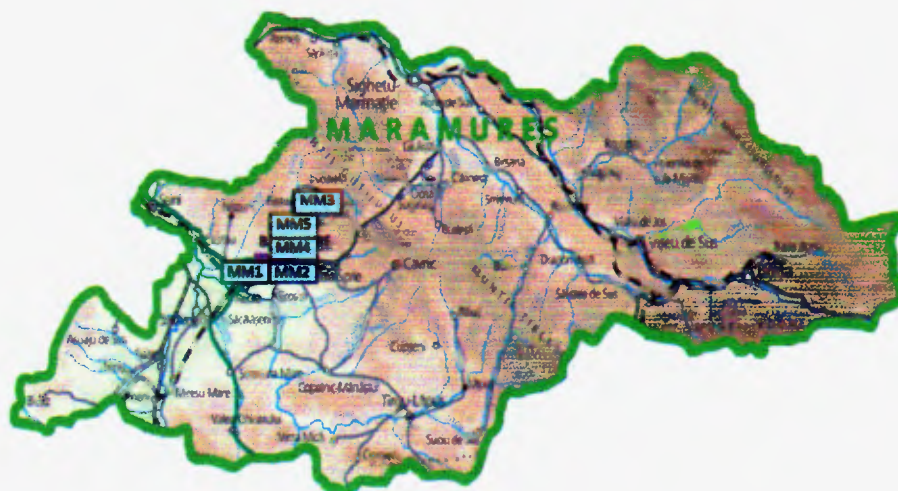
#### Amplasarea stațiilor de monitorizare în aglomerarea Baia Mare

**A. Evoluția indicelui general de calitate al aerului la stațiile automate din rețeaua de monitorizare din aglomerarea Baia Mare:**

- MM1: Bd. București, nr. 28, Baia Mare
- MM2: Bd. Unirii, nr. 9-11, Baia Mare
- MM3: Firiza, nr. 72
- MM4: Str. Colonia Topitorilor (Nod de presiune-SGA Maramureș), Baia Mare
- MM5: Str. Lunci, nr. 22, Baia Mare

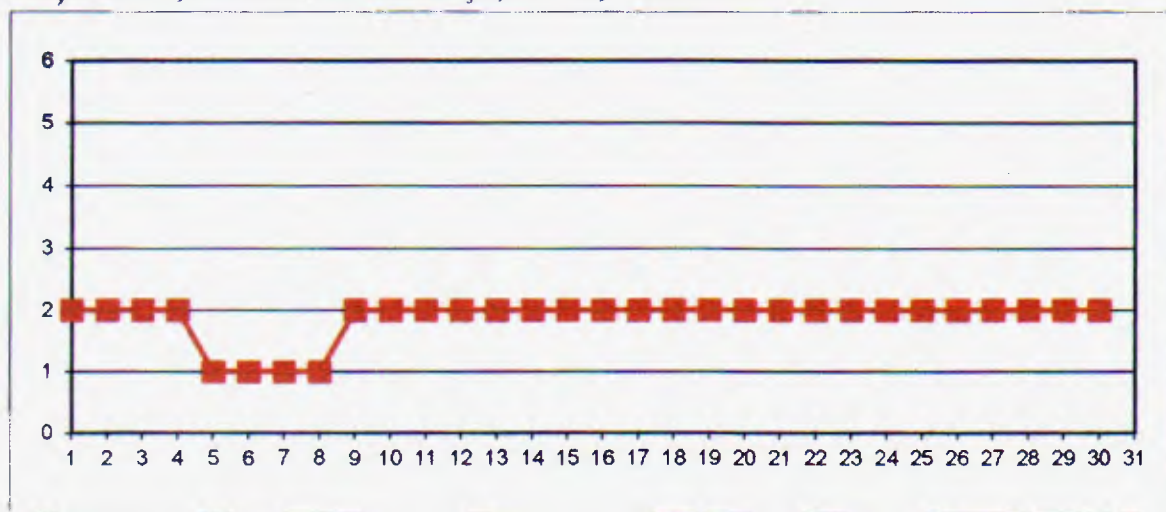
Stația MM1, adresa: Bd. București, nr. 28, Baia Mare

Indicele general de calitate a aerului este stabilit pentru fiecare stație automată de monitorizare a calității aerului din aglomerarea Baia Mare, în conformitate cu prevederile Ordinului ministrului mediului și dezvoltării durabile nr. 1095 din 2 iulie 2007 pentru aprobarea Normativului privind stabilirea indicilor de calitate a aerului în vederea facilitării informării publicului.

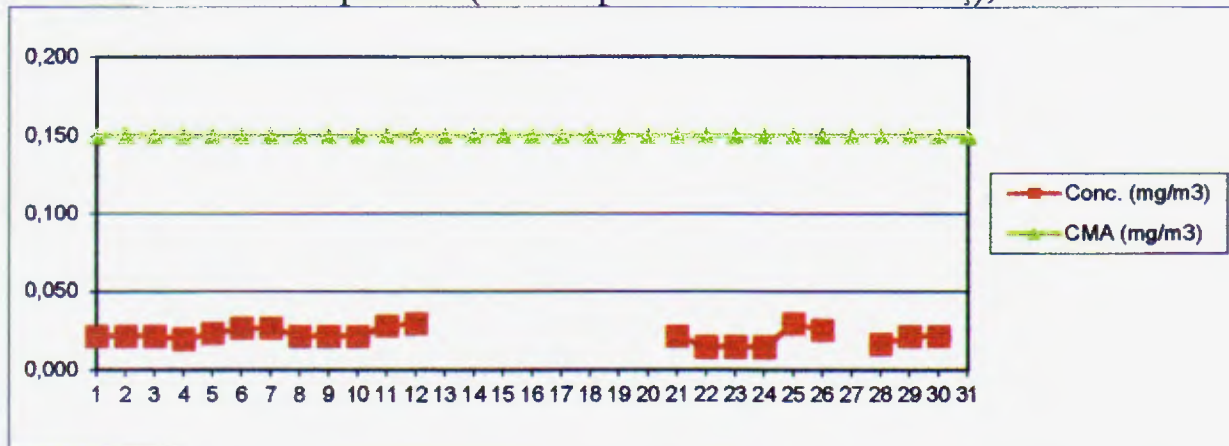
adresa: Str. Colonia Topitorilor (Nod de presiune-SGA Maramureș), Baia Mare

**Punctul de prelevare 4**, poluantul măsurat: **pulberi totale în suspensie (TSP)**

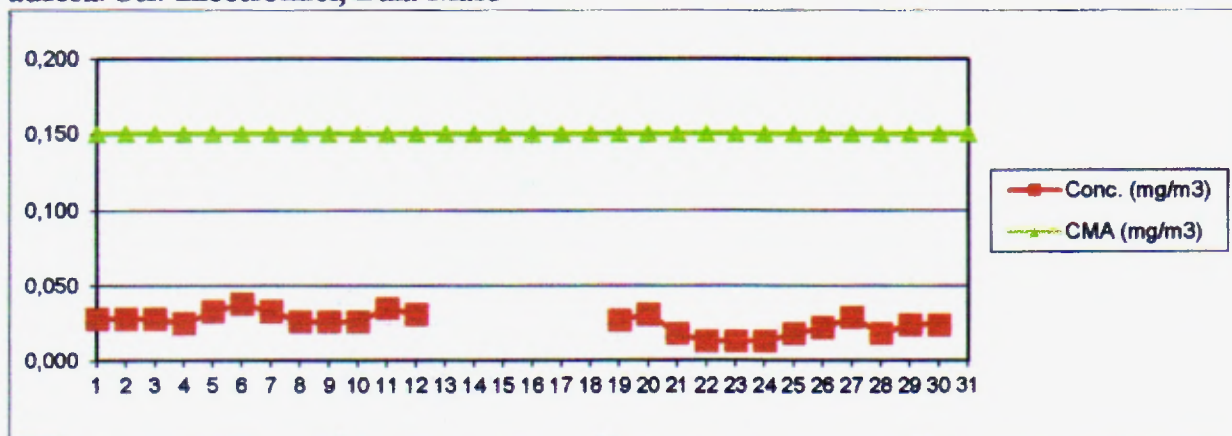
adresa: Str. Electrolizei, Baia Mare

**Punctul de prelevare 16**, poluantul măsurat: **pulberi totale în suspensie (TSP)**
