AGENȚIA PENTRU PROTECȚIA MEDIULUI MARAMUREȘ

INFORMARE

Evoluția calității aerului în luna decembrie 2018

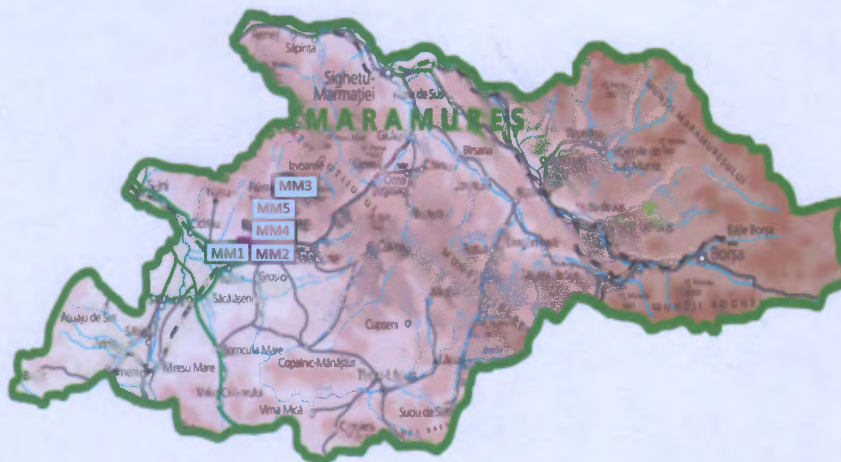
Amplasarea stațiilor de monitorizare în aglomerarea Baia Mare

- MM1: Bd. București, nr. 28, Baia Mare
- MM2: Bd. Unirii, nr. 9-11, Baia Mare
- MM3: Firiza, nr. 72
- MM4: Str. Colonia Topitorilor (Nod de presiune-SGA Maramureș), Baia Mare
- MM5: Str. Lunci, nr. 22, Baia Mare

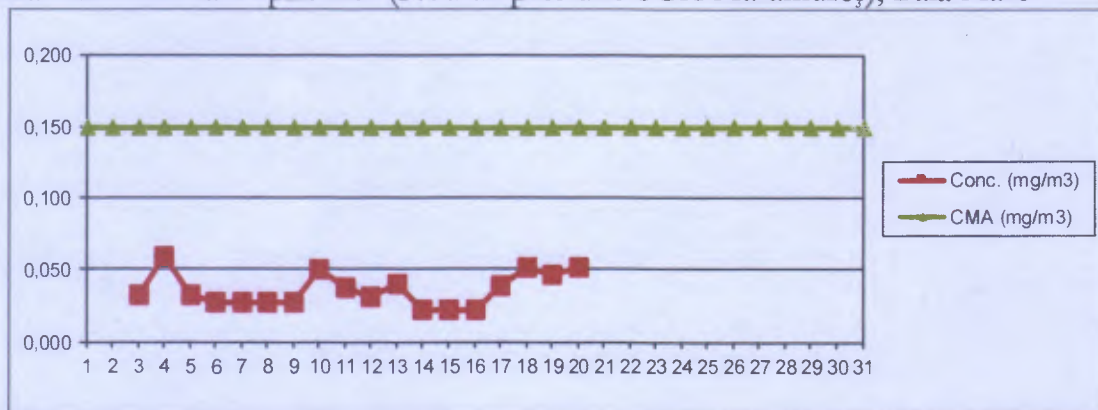
adresa: Str. Colonia Topitorilor (Nod de presiune-SGA Maramureș), Baia Mare

Punctul de prelevare 4, poluantul măsurat: pulberi totale în suspensie (TSP)

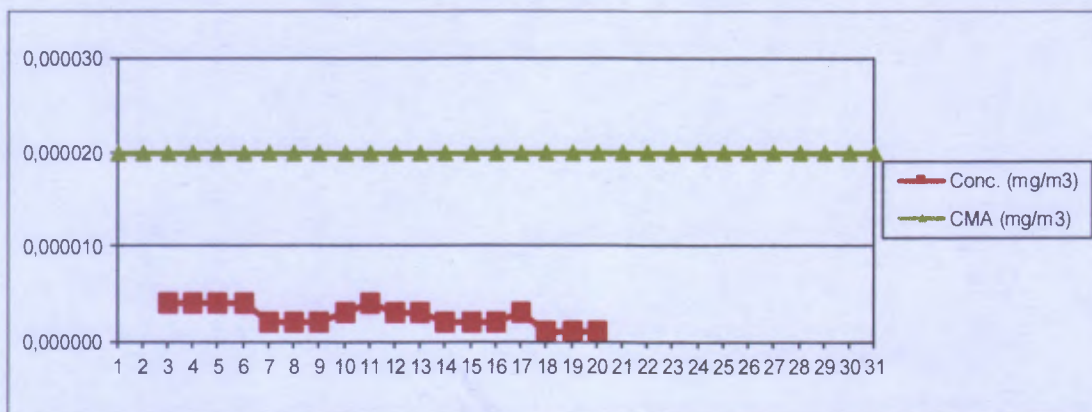
adresa: Str. Colonia Topitorilor (Nod de presiune-SGA Maramureș), Baia Mare

Punctul de prelevare 4, poluantul măsurat: **cadmiu din TSP (Cd)**

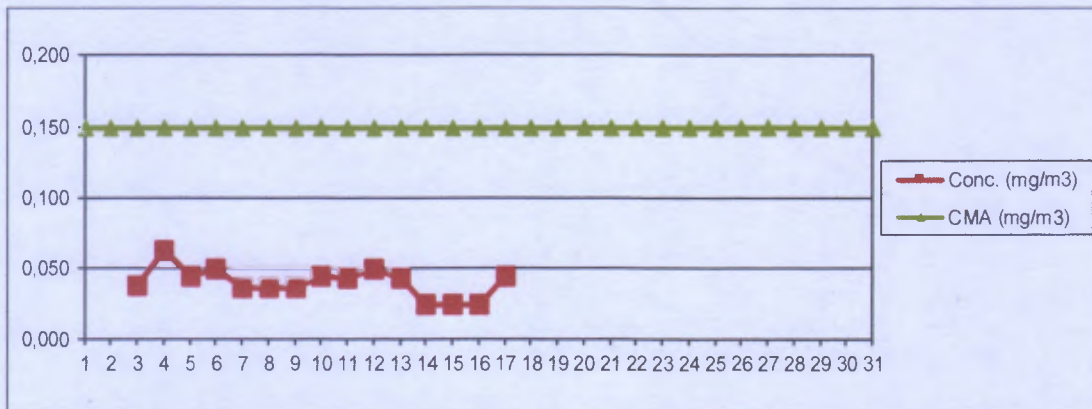
adresa: Str. Electrolizei, Baia Mare

Punctul de prelevare 16, poluantul măsurat: **pulberi totale în suspensie (TSP)**

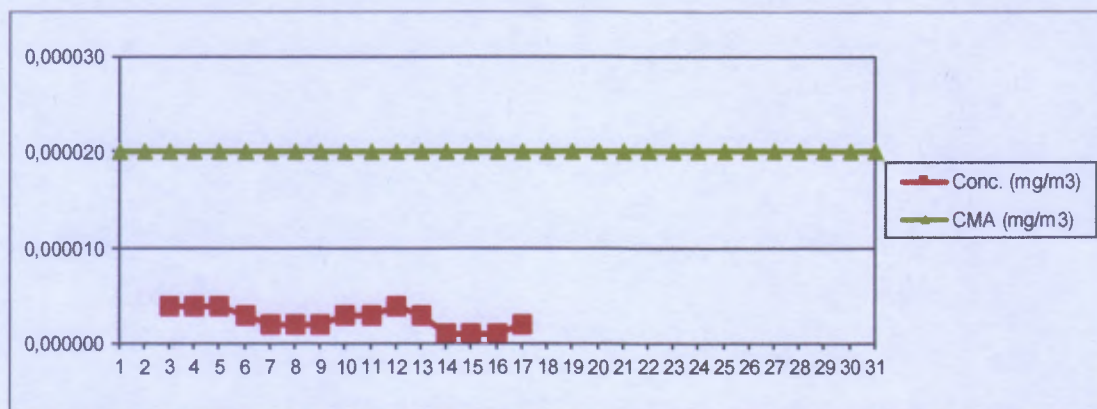
Punctul de prelevare 16, poluantul măsurat: **cadmiu din TSP (Cd)**
adresa: Str. Electrolizei, Baia Mare
