Agenția pentru Protecția Mediului Maramureș

INFORMARE

Evoluția calității aerului în luna aprilie 2016

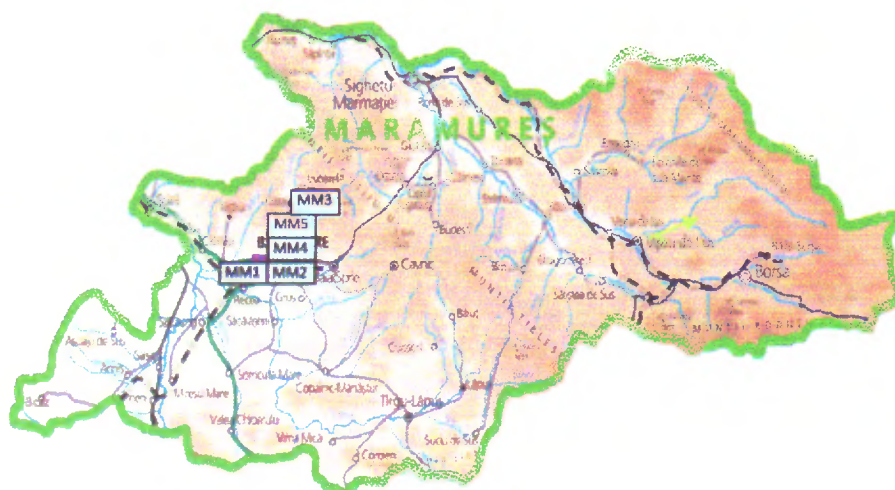
Amplasarea stațiilor de monitorizare în aglomerarea Baia Mare

- MM1: Bd. București, nr. 28, Baia Mare
- MM2: Bd. Unirii, nr. 9-11, Baia Mare
- MM3: Firiza, nr. 72
- MM4: Str. Colonia Topitorilor (Nod de presiune-SGA Maramureș), Baia Mare
- MM5: Str. Lunci, nr. 22, Baia Mare

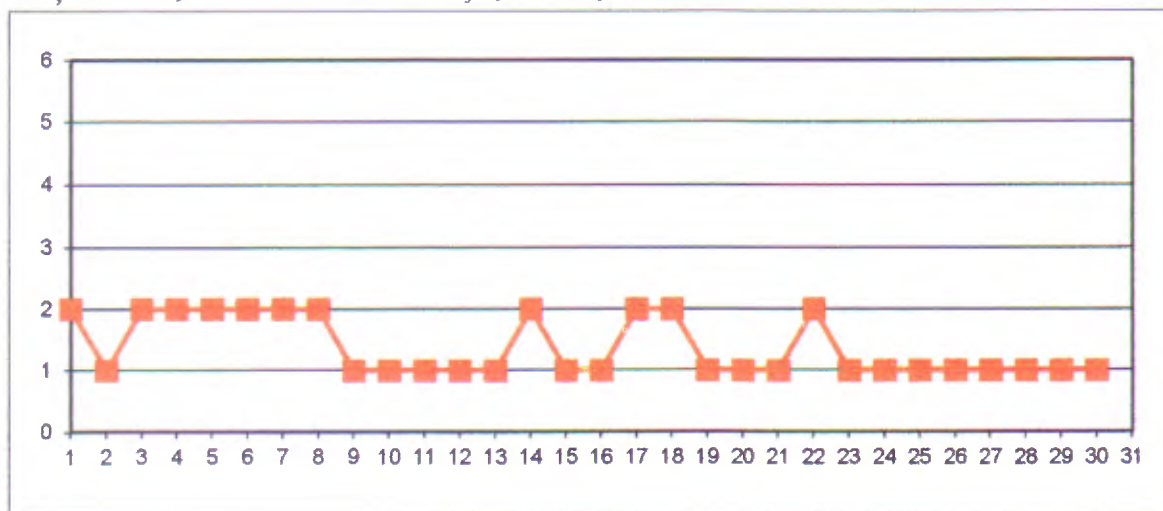
Stația MM1, adresa: Bd. București, nr. 28, Baia Mare

Analizoarele automate de PM10 din stațiile MM1 și MM3 nu au funcționat, astfel încât concentrația de PM10 în aer nu a participat la determinarea indicelui general zilnic de calitate a aerului pentru aceste stații.

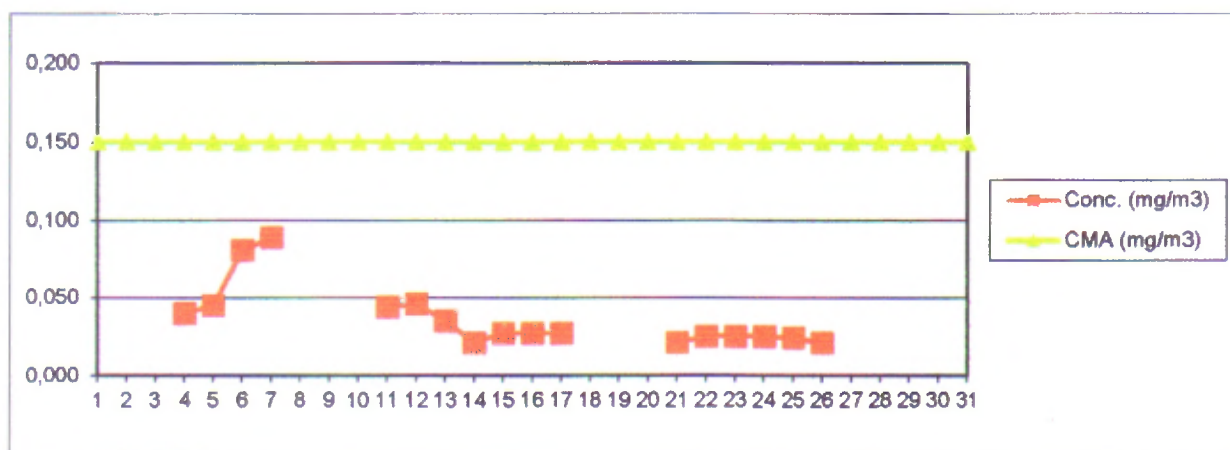
Punctul de prelevare 4, poluantul măsurat: **pulberi totale în suspensie (TSP)**

adresa: Str. Colonia Topitorilor (Nod de presiune-SGA Maramureș), Baia Mare

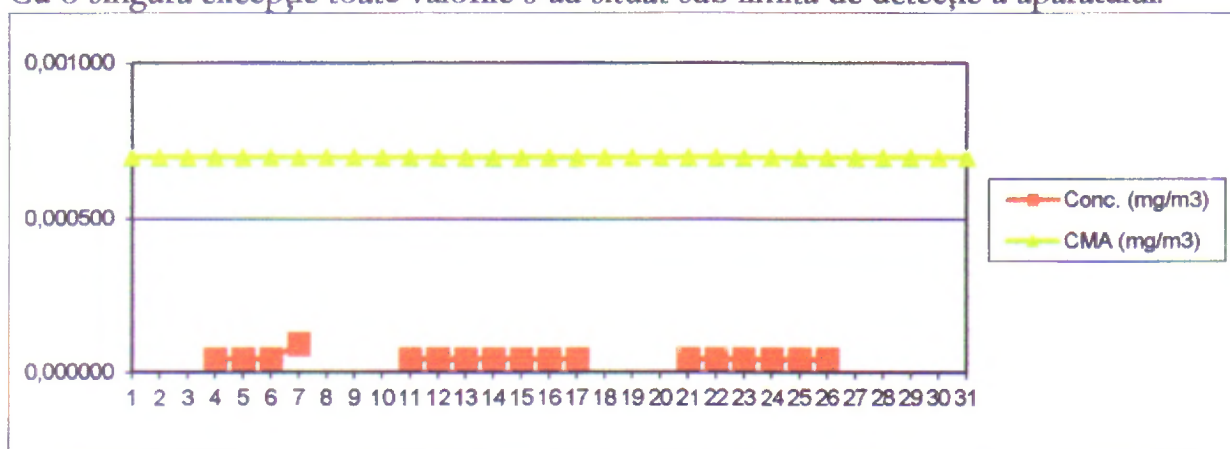
Punctul de prelevare 4, poluantul măsurat: **plumb din TSP (Pb)**

Cu o singură excepție toate valorile s-au situat sub limita de detecție a aparatului.

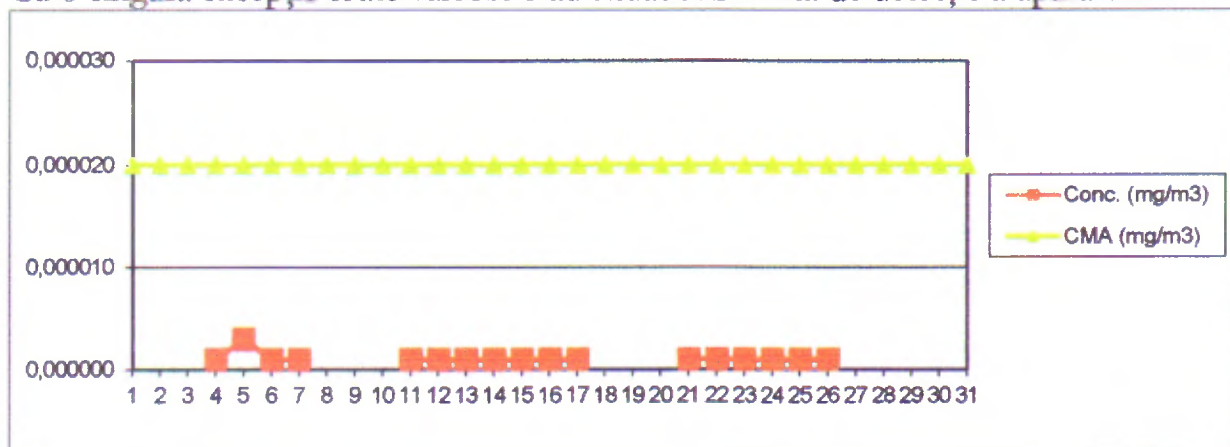
Punctul de prelevare 4, poluantul măsurat: cadmiu din TSP (Cd)

Cu o singură excepție toate valorile s-au situat sub limita de detecție a aparatului.

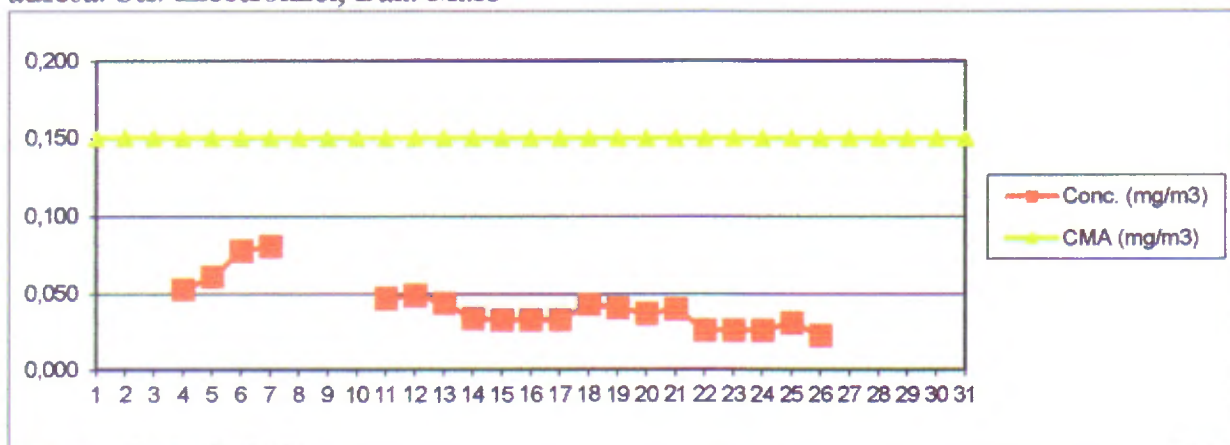
Punctul de prelevare 16, poluantul măsurat: pulberi totale în suspensie (TSP)

adresa: Str. Electrolizei, Baia Mare

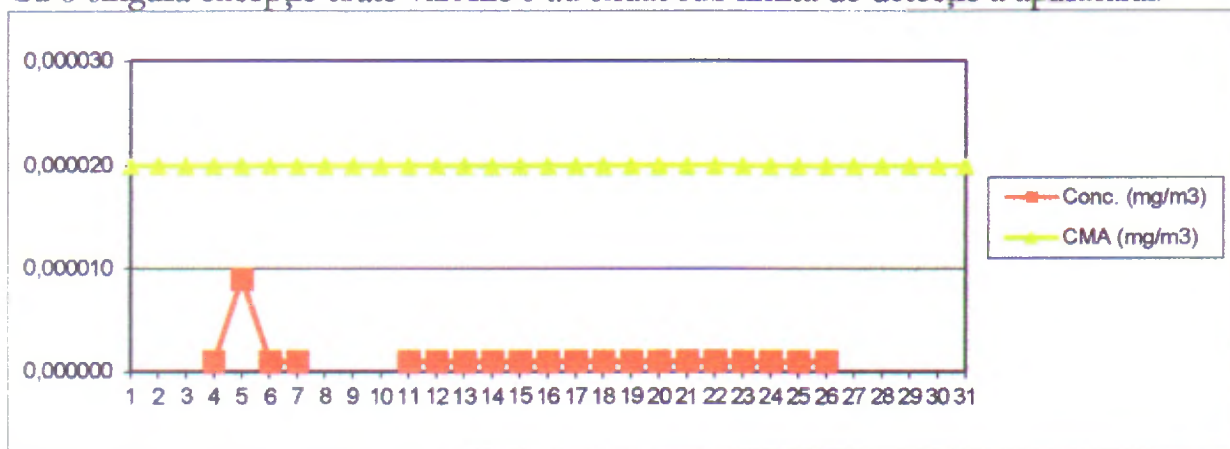
Punctul de prelevare 16, poluantul măsurat: cadmiu din TSP (Cd)

Cu o singură excepție toate valorile s-au situat sub limita de detecție a aparatului.
