Agenția pentru Protecția Mediului Maramureș

INFORMARE

Evoluția calității aerului în luna februarie 2016

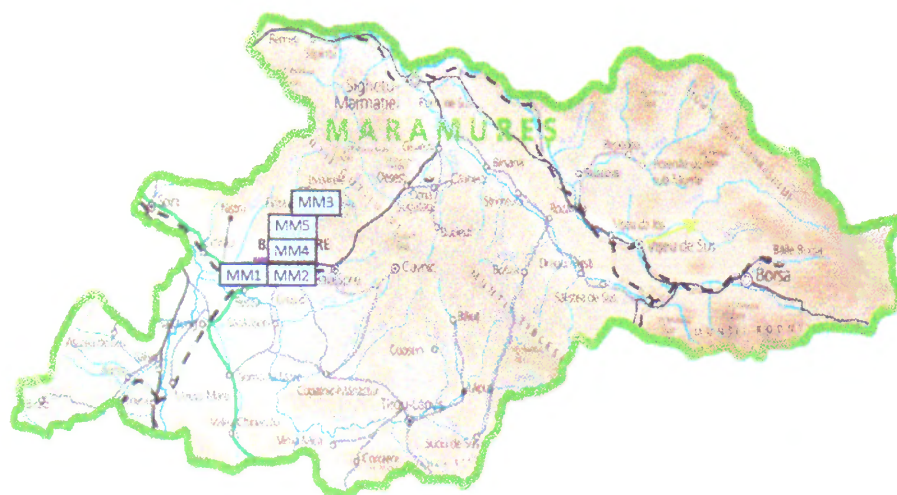
Amplasarea stațiilor de monitorizare în aglomerarea Baia Mare

- MM1: Bd. București, nr. 28, Baia Mare
- MM2: Bd. Unirii, nr. 9-11, Baia Mare
- MM3: Firiza, nr. 72
- MM4: Str. Colonia Topitorilor (Nod de presiune-SGA Maramureș), Baia Mare
- MM5: Str. Lunci, nr. 22, Baia Mare

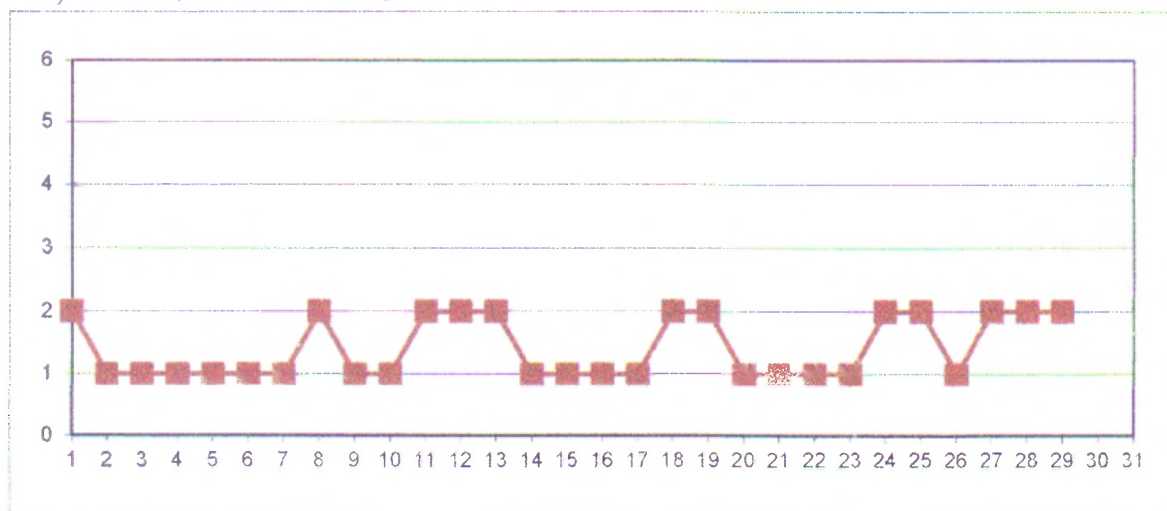
Stația MM3, adresa: Firiza, nr. 72

Analizoarele automate de PM10 din stațiile MM1 și MM3 nu au funcționat, astfel încât concentrația de PM10 în aer nu a participat la determinarea indicelui general zilnic de calitate a aerului pentru aceste stații.

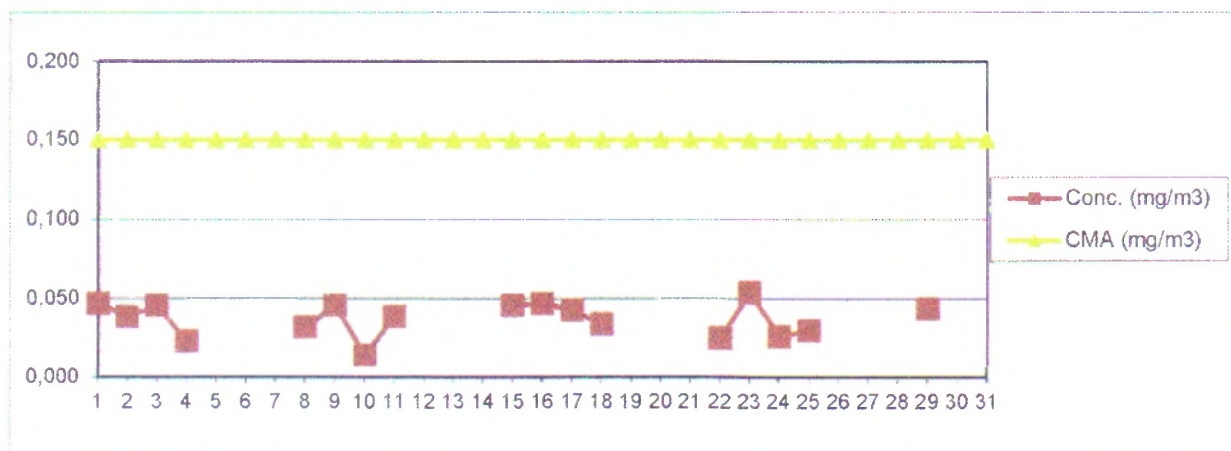
Punctul de prelevare 4, poluantul măsurat: **pulberi totale în suspensie (TSP)**
adresa: Str. Colonia Topitorilor (Nod de presiune-SGA Maramureș), Baia Mare

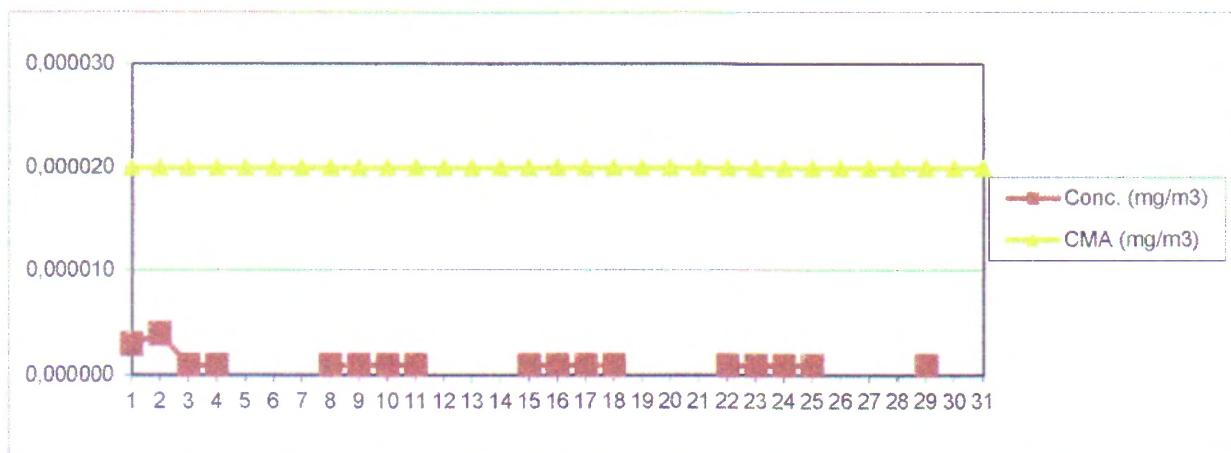
Punctul de prelevare 4, poluantul măsurat: **cadmiu din TSP (Cd)**
adresa: Str. Colonia Topitorilor (Nod de presiune-SGA Maramureș), Baia Mare

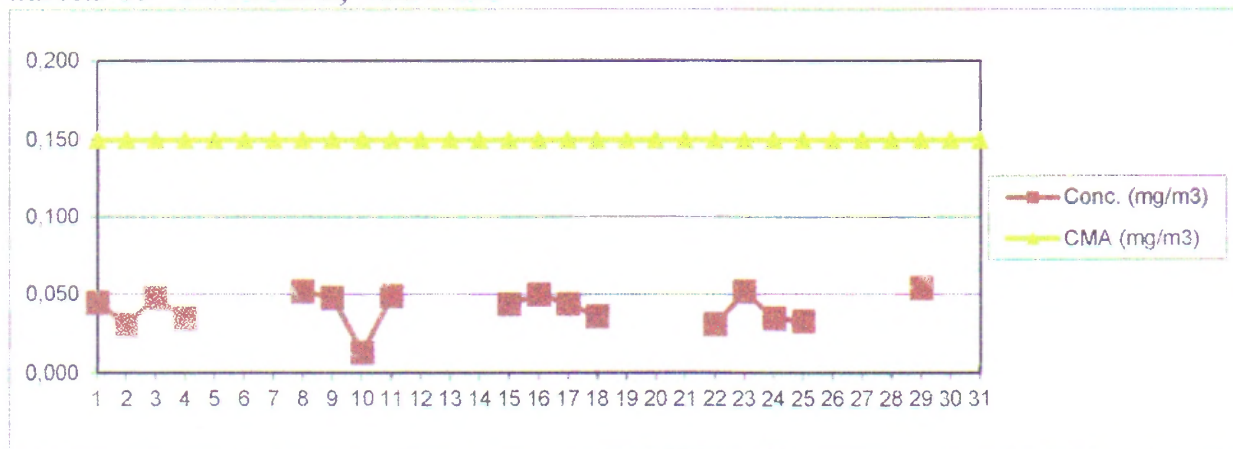
adresa: Str. Electrolizei, Baia Mare

Punctul de prelevare 16, poluantul măsurat: **pulberi totale în suspensie (TSP)**

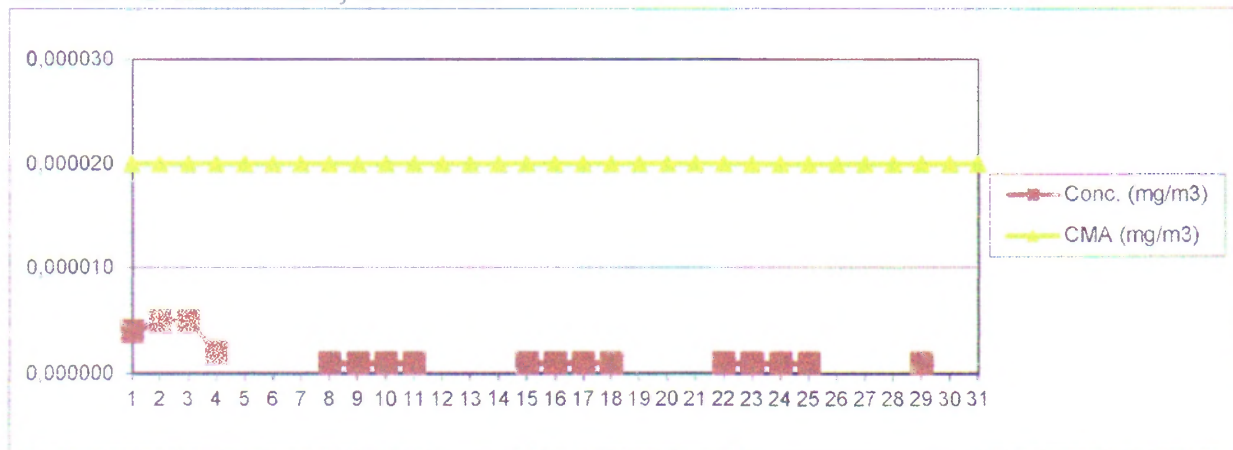
adresa: Str. Electrolizei, Baia Mare

Punctul de prelevare 16, poluantul măsurat: **cadmiu din TSP (Cd)**
