Agenția pentru Protecția Mediului Maramureș

INFORMARE

Evoluția calității aerului în luna ianuarie 2016

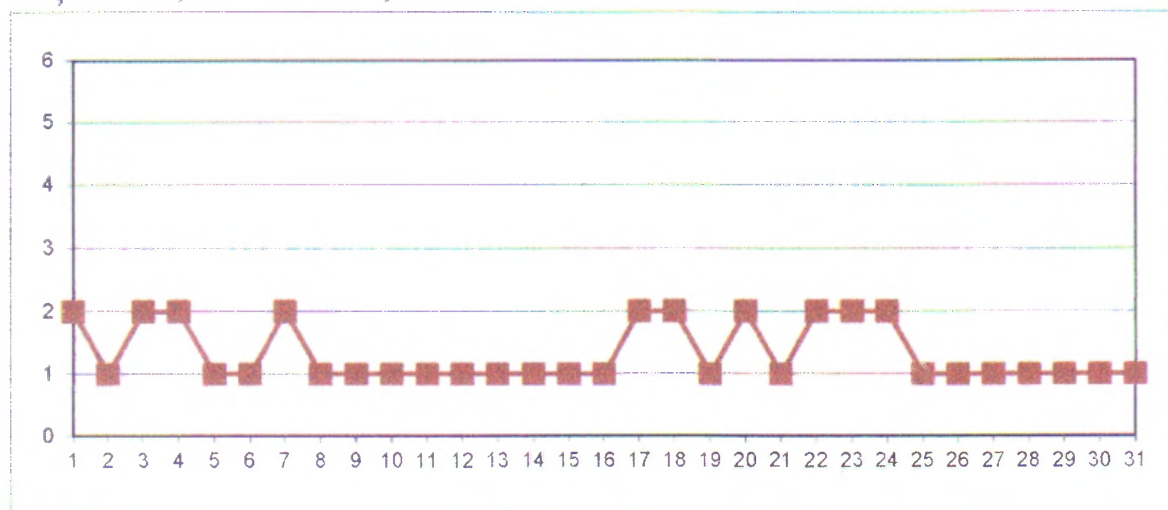
Stația MM3, adresa: Firiza, nr. 72

Analizoarele automate de PM10 din stațiile MM1 și MM3 nu au funcționat, astfel încât concentrația de PM10 în aer nu a participat la calculul indicelui general zilnic de calitate a aerului pentru aceste stații.

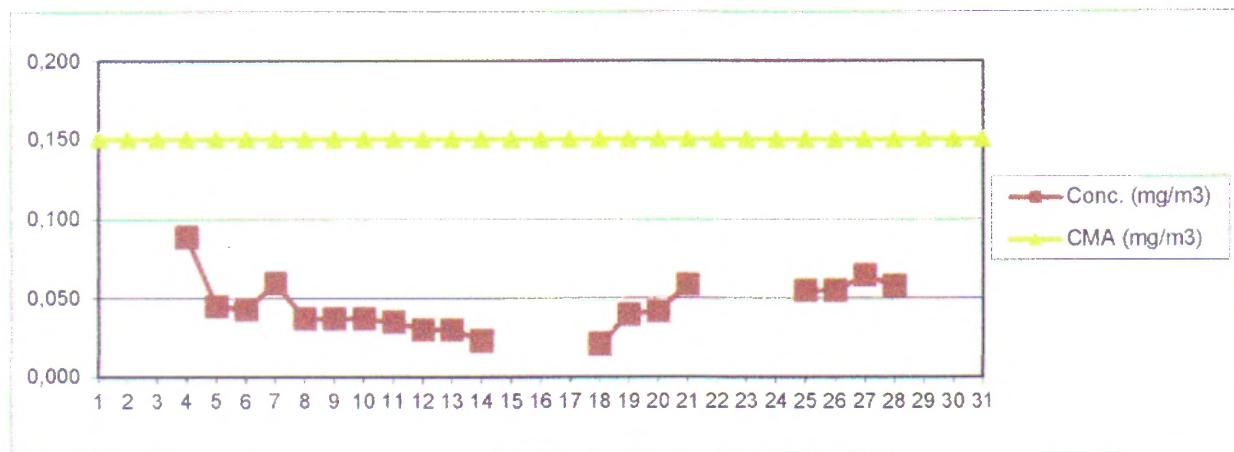
Punctul de prelevare 4, poluantul măsurat: **pulberi totale în suspensie (TSP)**
adresa: Str. Colonia Topitorilor (Nod de presiune-SGA Maramureș), Baia Mare

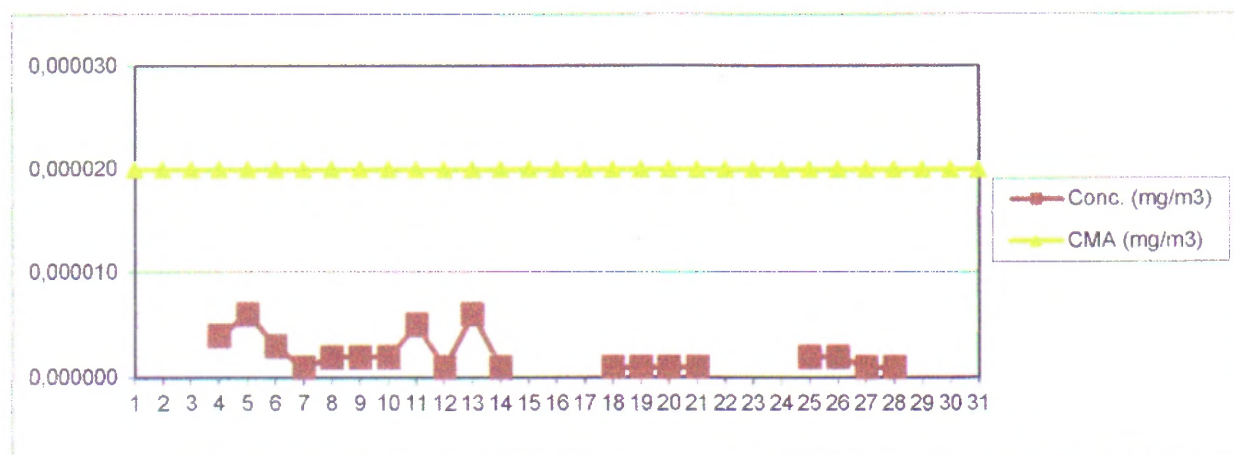
Punctul de prelevare 4, poluantul măsurat: **cadmiu din TSP (Cd)**
adresa: Str. Colonia Topitorilor (Nod de presiune-SGA Maramureș), Baia Mare

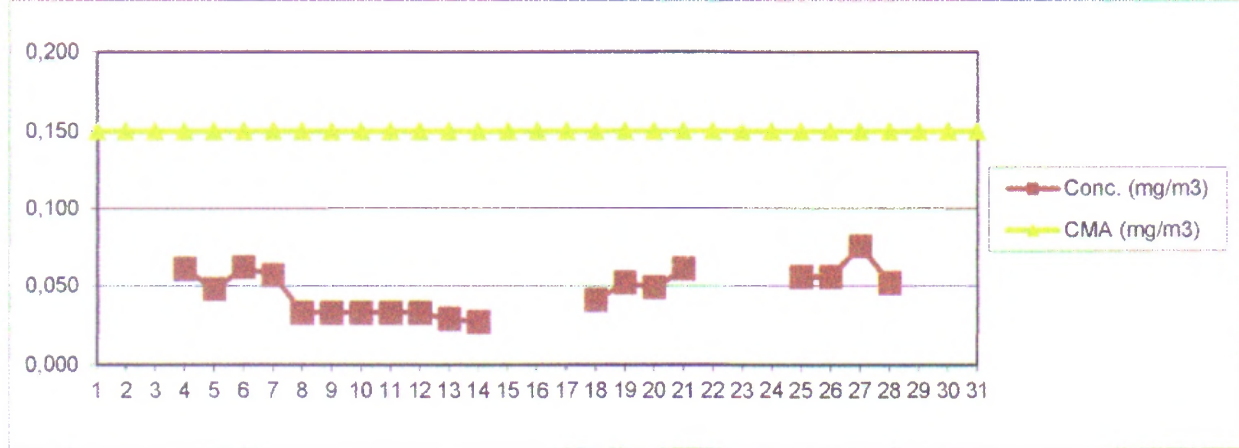
adresa: Str. Electrolizei, Baia Mare

Punctul de prelevare 16, poluantul măsurat: **pulberi totale în suspensie (TSP)**

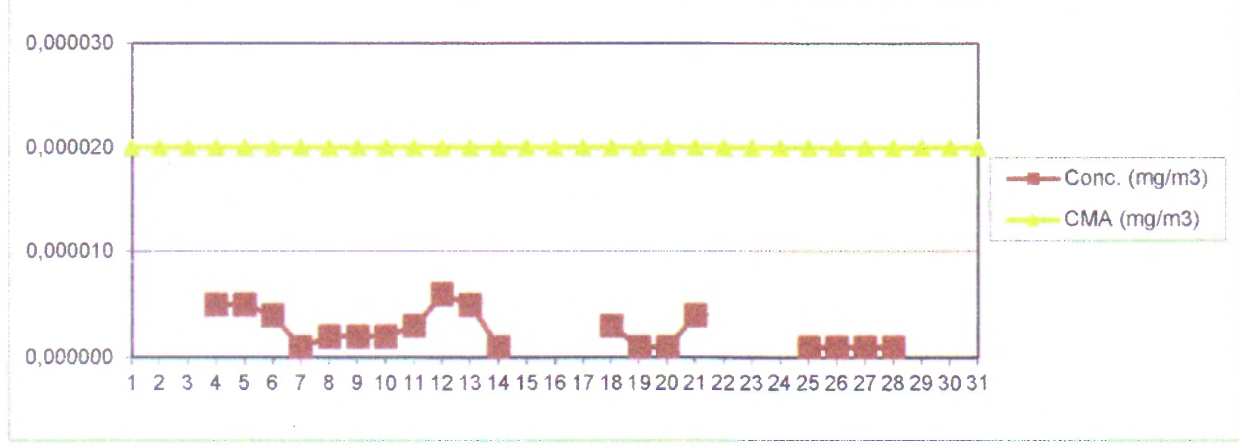
adresa: Str. Electrolizei, Baia Mare

Punctul de prelevare 16, poluantul măsurat: **cadmiu din TSP (Cd)**
