Agenția pentru Protecția Mediului Maramureș

INFORMARE Evoluția calității aerului în luna iulie 2016

A. Evoluția indicelui general de calitate al aerului la stațiile automate din rețeaua de monitorizare din aglomerarea Baia Mare:

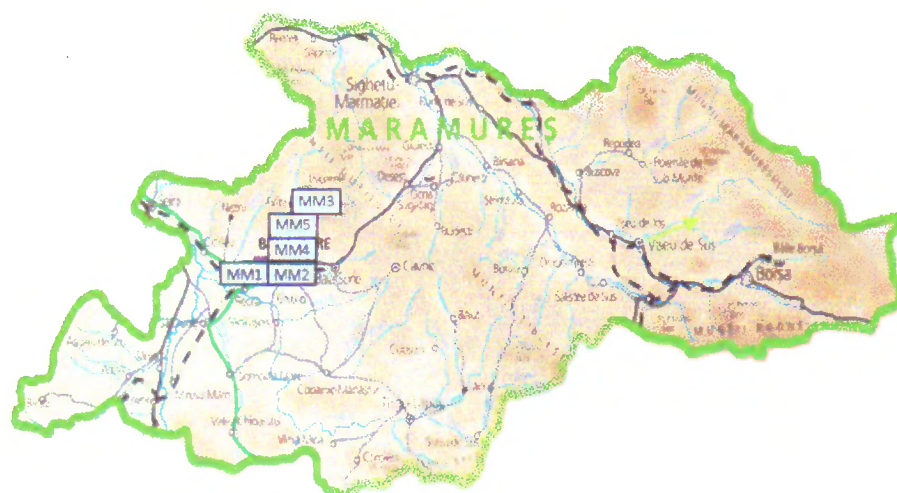
Amplasarea stațiilor de monitorizare în aglomerarea Baia Mare

- MM1: Bd. București, nr. 28, Baia Mare
- MM2: Bd. Unirii, nr. 9-11, Baia Mare
- MM3: Firiza, nr. 72
- MM4: Str. Colonia Topitorilor (Nod de presiune-SGA Maramureș), Baia Mare
- MM5: Str. Iunci, nr. 22, Baia Mare

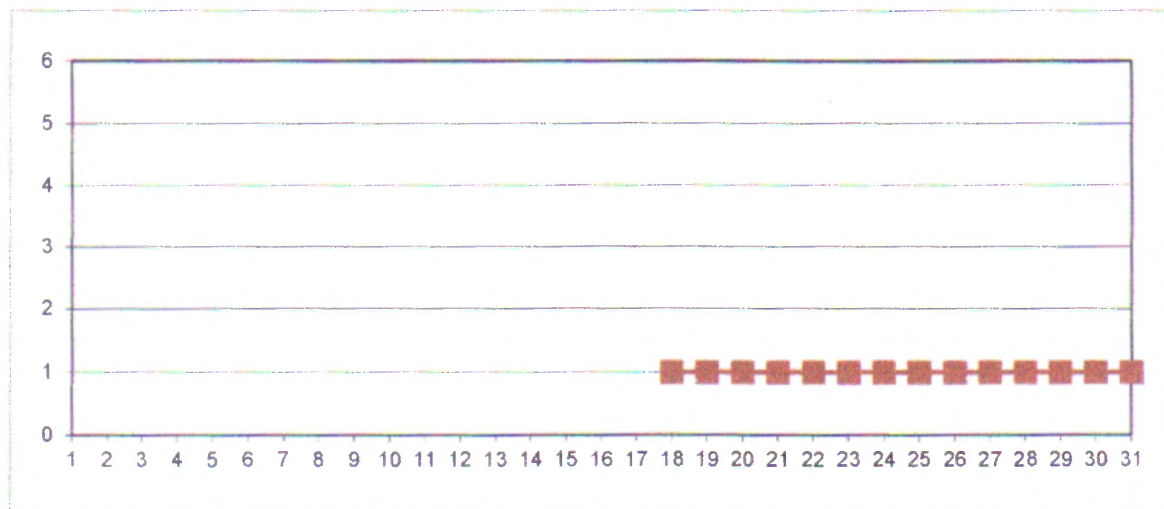
Stația MM1, adresa: Bd. București, nr. 28, Baia Mare

În perioada 1-17.07.2016 nu s-au îndeplinit condițiile de captură de date necesare pentru determinarea indicelui general de calitate în stație.

Analizorul de PM10 din stația MM1 nu a funcționat, astfel încât concentrația de PM10 în aer nu a participat la determinarea indicelui general zilnic de calitate a aerului pentru această stație.

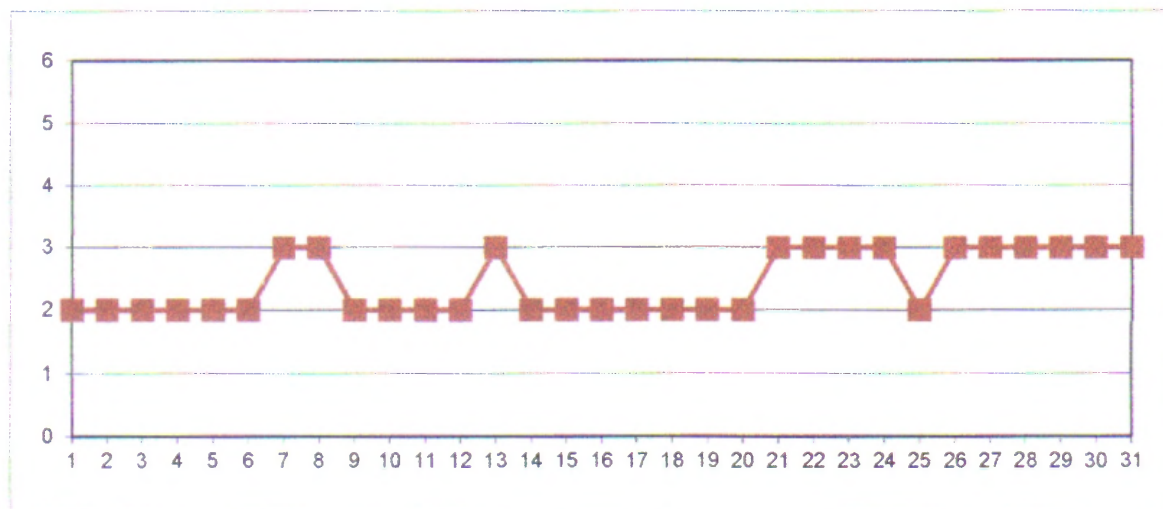
Stația MM3, adresa: Fîriza, nr. 72

Analizorul automat de PM10 din stația MM3 nu a funcționat, astfel încât concentrația de PM10 în aer nu a participat la determinarea indicelui general zilnic de calitate a aerului pentru această stație.

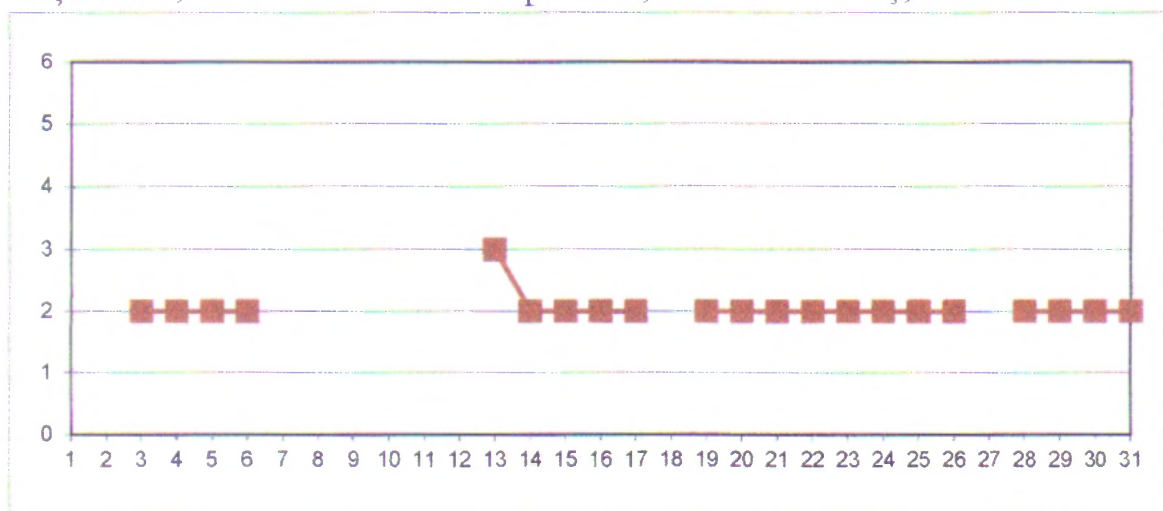
Stația MM4, adresa: Str. Colonia Topitorilor, SGA Maramureș, Baia Mare

Analizorul de PM10 din stația MM4 nu a funcționat, astfel încât concentrația de PM10 în aer nu a participat la determinarea indicelui general zilnic de calitate a aerului pentru această stație.

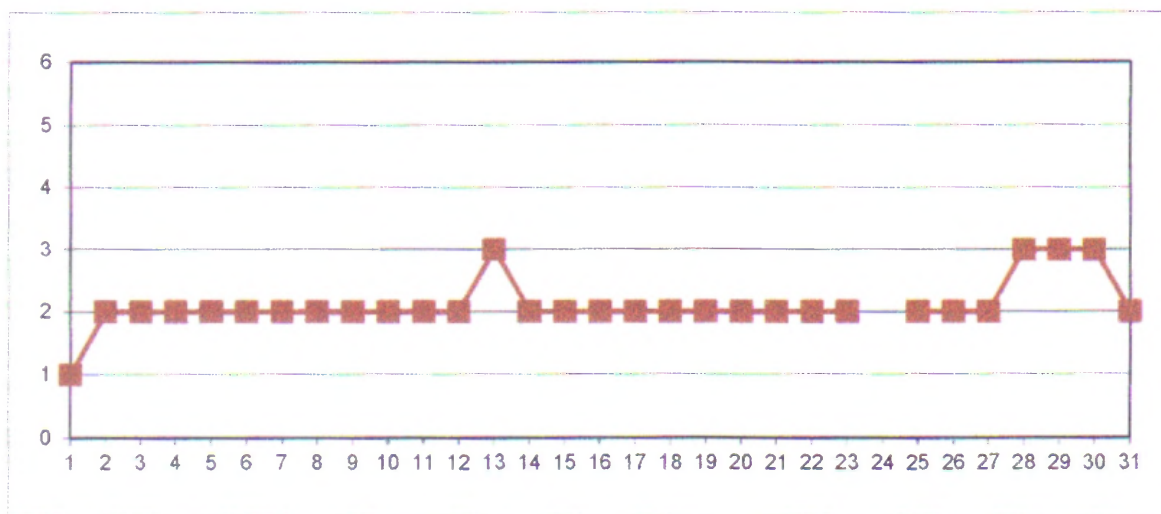
Stația MM5, adresa: Str. Lunci, nr. 22, Baia Mare

Datele sunt furnizate de stațiile automate din aglomerarea Baia Mare, care fac parte din Rețeaua Națională de Monitorizare a Calității Aerului.

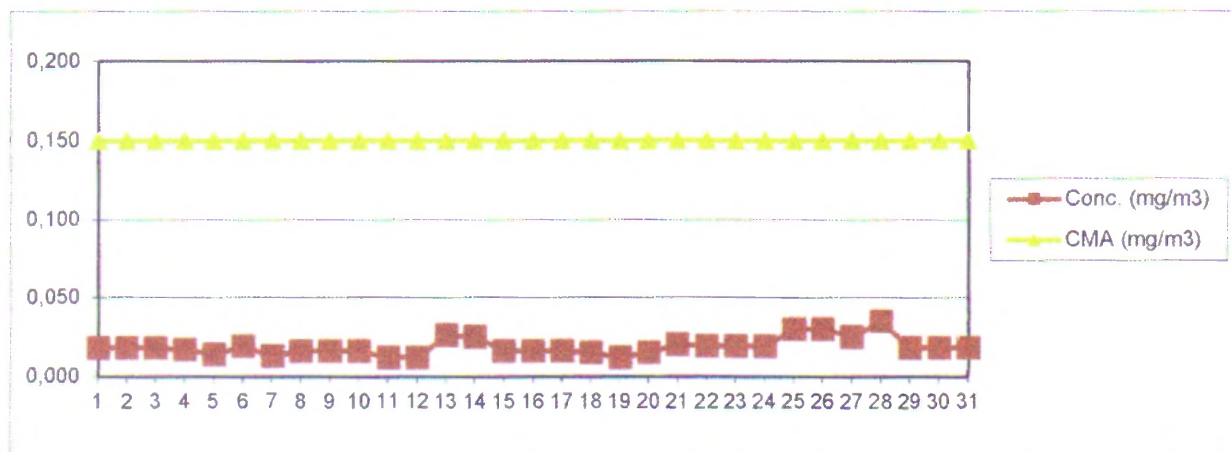
Punctul de prelevare 4, poluantul măsurat: **pulberi totale în suspensie (TSP)**
adresa: Str. Colonia Topitorilor (Nod de presiune-SGA Maramureș), Baia Mare

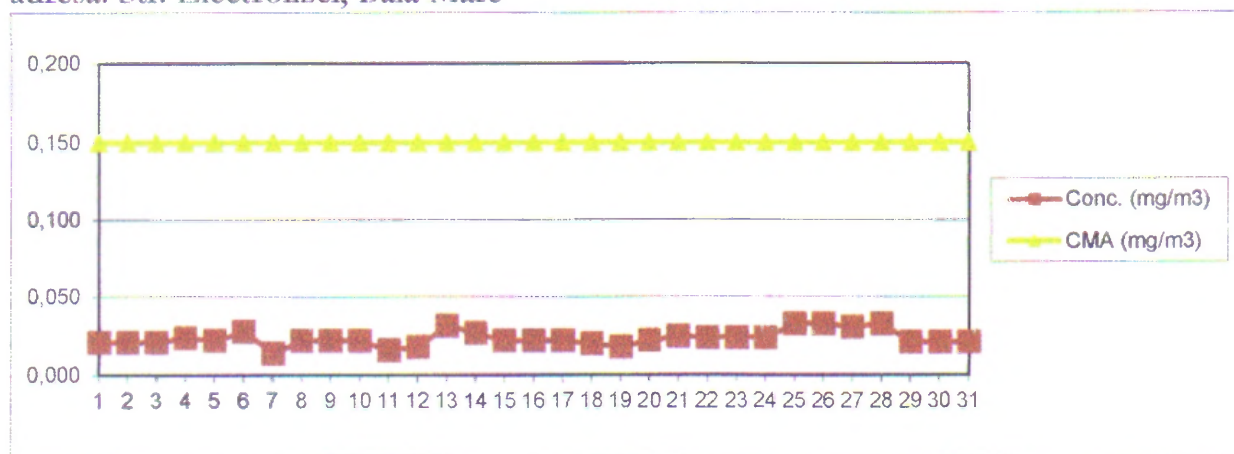
adresa: Str. Electrolizei, Baia Mare

Punctul de prelevare 16, poluantul măsurat: pulberi totale în suspensie (TSP)

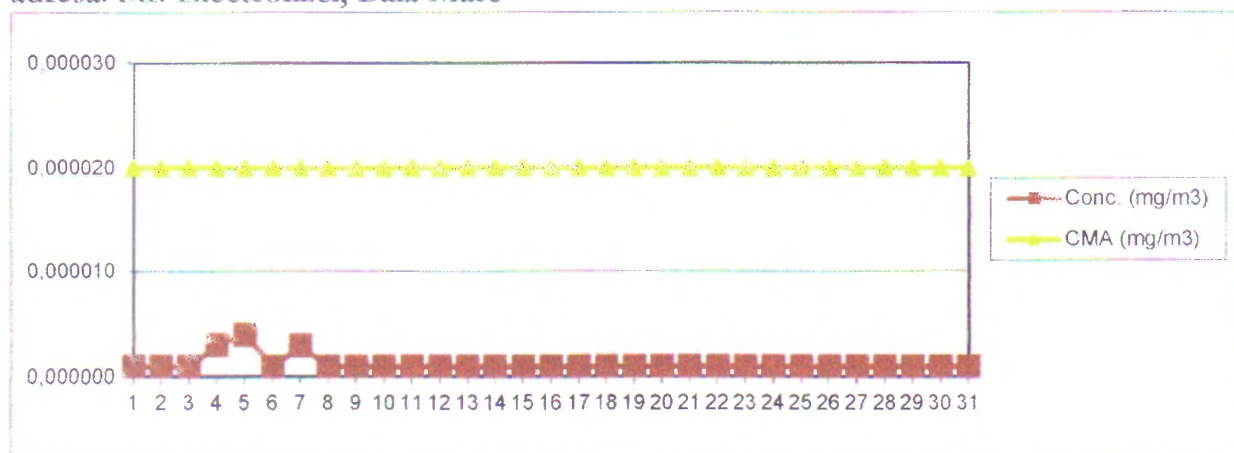
adresa: Str. Electrolizei, Baia Mare

Punctul de prelevare 16, poluantul măsurat: cadmiu din TSP (Cd)
