**RAPORT ANUAL DE
MEDIU
ANUL 2022**

Capitolul 1 - DATE GENERALE

Titular activitate - SC Brantner Servicii Ecologice SRL - Punct de lucru
Dobrin

Amplasament - Centrul de management integrat al deșeurilor (CMID) este amplasat în
extravilanul localității Dobrin, (parcela „Între Păduri”, comuna Dobrin, județul Sălaj) și ocupă
suprafața totală de 195577 mp. (CF nr. 50025).

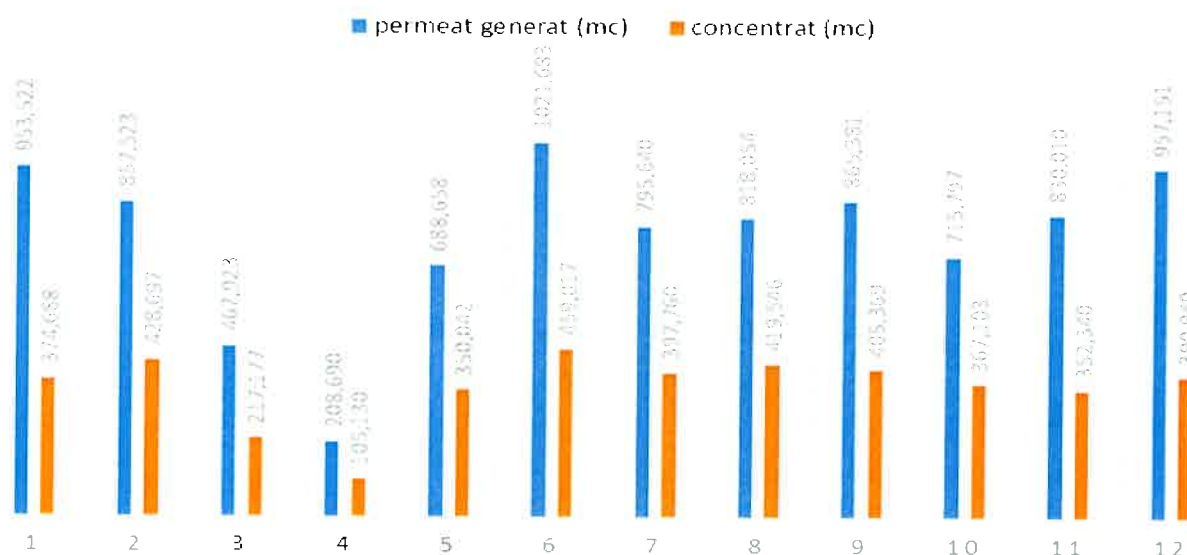
PERMEAT VS CONCENTRAT 2022

Luna	ianuarie	februarie	martie	aprilie	mai	iun	iulie	august	septembrie	oct	nov	dec	TOTAL
Randament total	71.79%	66.67%	68.30%	66.50%	66.30%	69.00%	66.67%	66.10%	68.10%	66.10%	70.20%	71.00%	68.06%
input levig. (mc/ora)	2.21	2.21	2.21	2.21	2.21	2.21	2.21	2.21	2.21	2.21	2.21	2.21	2.21
output perm. (mc/ora)	1.59	1.47	1.51	1.47	1.47	1.52	1.47	1.46	1.51	1.46	1.55	1.57	1.57
oref functionare	601	582	310	142	470	670	540	560	575	490	535	610	6085
levigat tratat (mc)	1,328.21	1,286.22	685.10	313.82	1,038.70	1,480.70	1,193.40	1,237.60	1,270.75	1,082.90	1,182.35	1,348.10	13,447.85
permeat generat (mc)	953.52	857.52	467.92	208.69	688.66	1,021.68	795.64	818.05	865.38	715.80	830.01	957.15	9,180.03
concentrat (mc)	374.69	428.70	217.18	105.13	350.04	459.02	397.76	419.55	405.37	367.10	352.34	390.95	4,267.82
Conductivitate	18.5	19.2	20.2	21.2	22.2	23.2	33.4	23.1	16.3	17.9	18.5	18.2	20.99

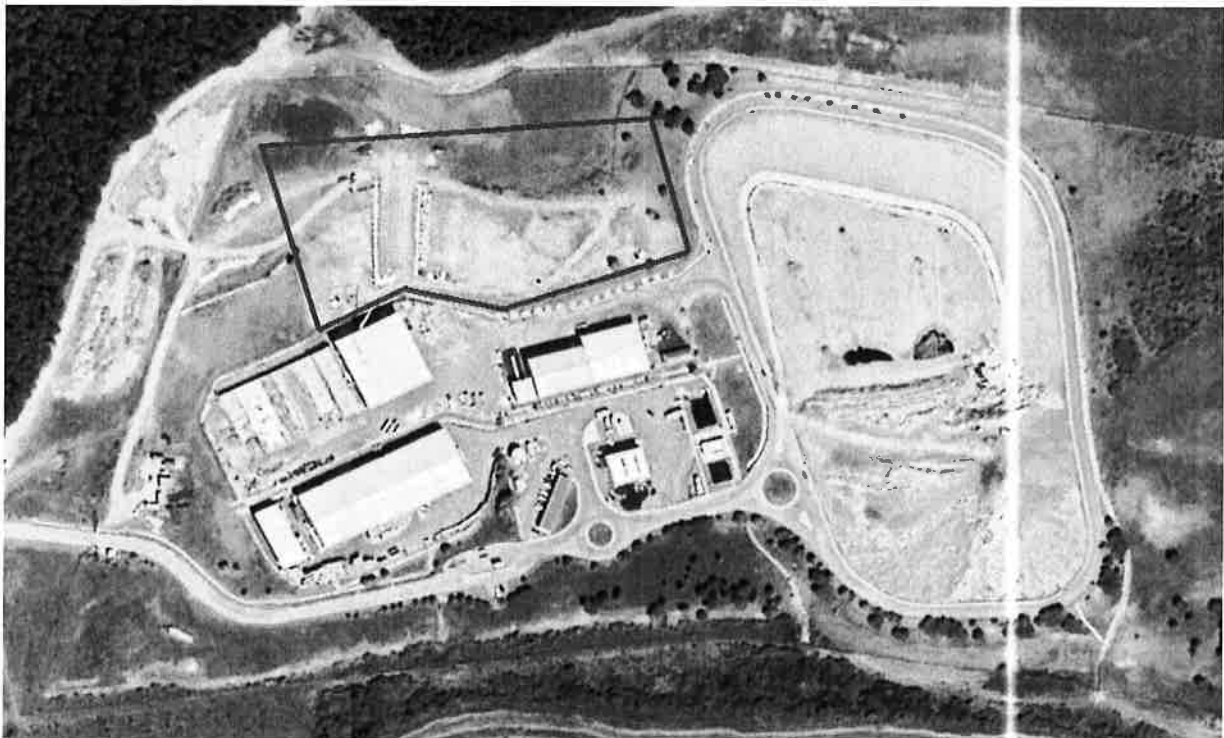
Fig. 1. Arealul monitorizat (sursa foto: Google Maps)

Prezentul raport de monitorizare tratează versantul din partea central-nordică a amplasamentului (din interiorul chenarului roșu, Fig. 1), astfel în ceea ce privește campaniile precedente de monitorizare vom face referire doar la instalațiile inclinometrice poziționate în această zonă (F05, F05R și F06).

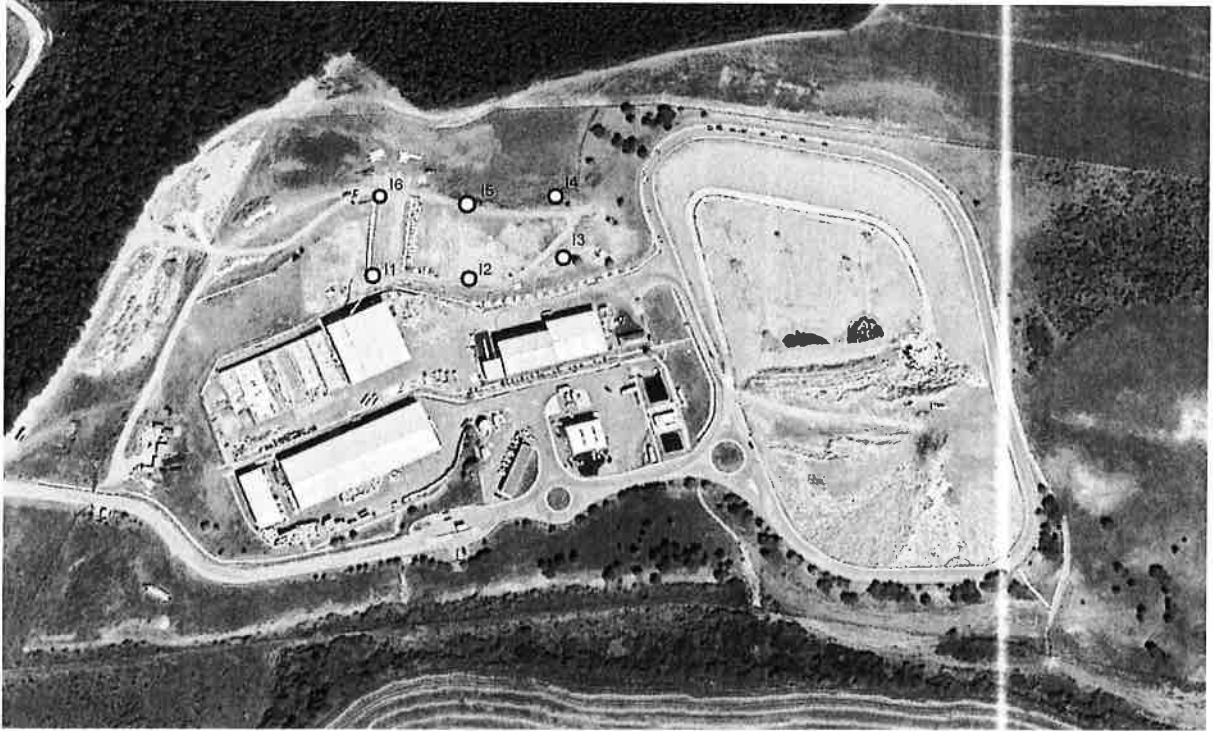
Fig. 2. Amplasare foraje I1 ÷ I6 (sursa foto: Google Maps)

În primăvara anului 2021, versantul nordic al amplasamentului a fost instrumentat cu 6 instalații inclinometrice (I1 – I6), cu adâncimea de 7,5 m. Poziția forajelor este redată pe baza: "Figura 2 – Schița de amplasare a coloanelor inclinometrice", din raportul "MONITORIZAREA

DEPLASĂRILOR ORIZONTALE ALE TALUZULUI DE PĂMÂNT – MĂSURĂTOAREA 0",
întocmit de firma SIXENSE (Fig. 2).

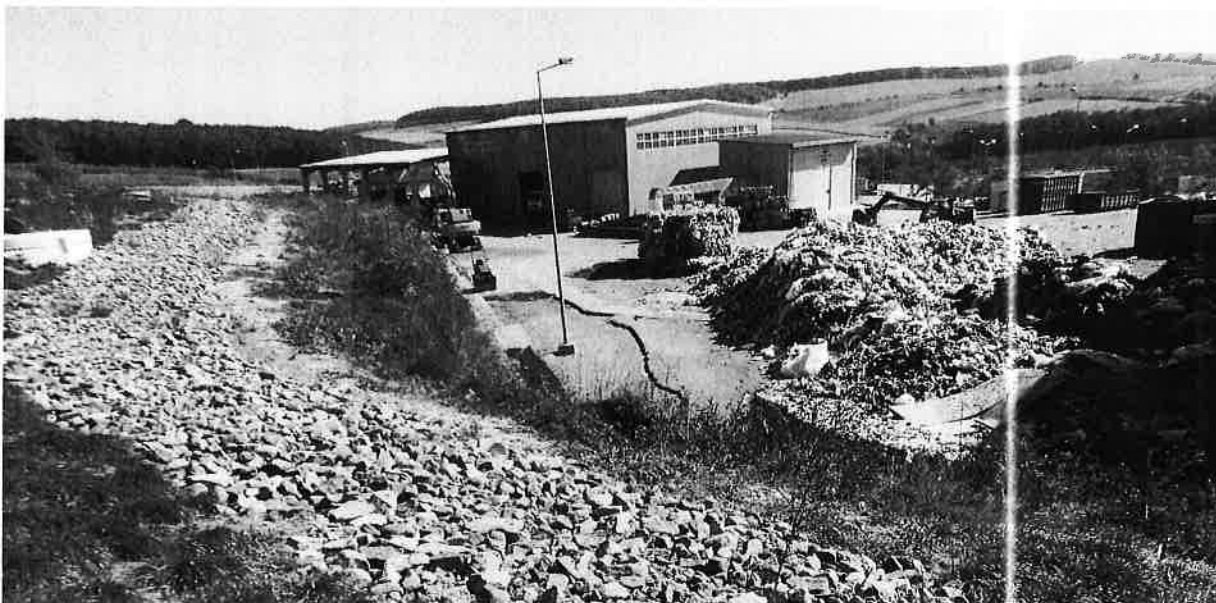
La data executării citirii de referință (04.10.2021), aval de instalația inclinometrică I2 (instalația inclinometrică în care a rămas blocată sonda), pe platforma centrului de management integrat al deșeurilor, era vizibilă o fisură cu o extindere de ordinul metrilor (Fig. 5).

Fig. 5. Fisura din platforma centrului de management integrat al deșeurilor, la data de 04.10.2021

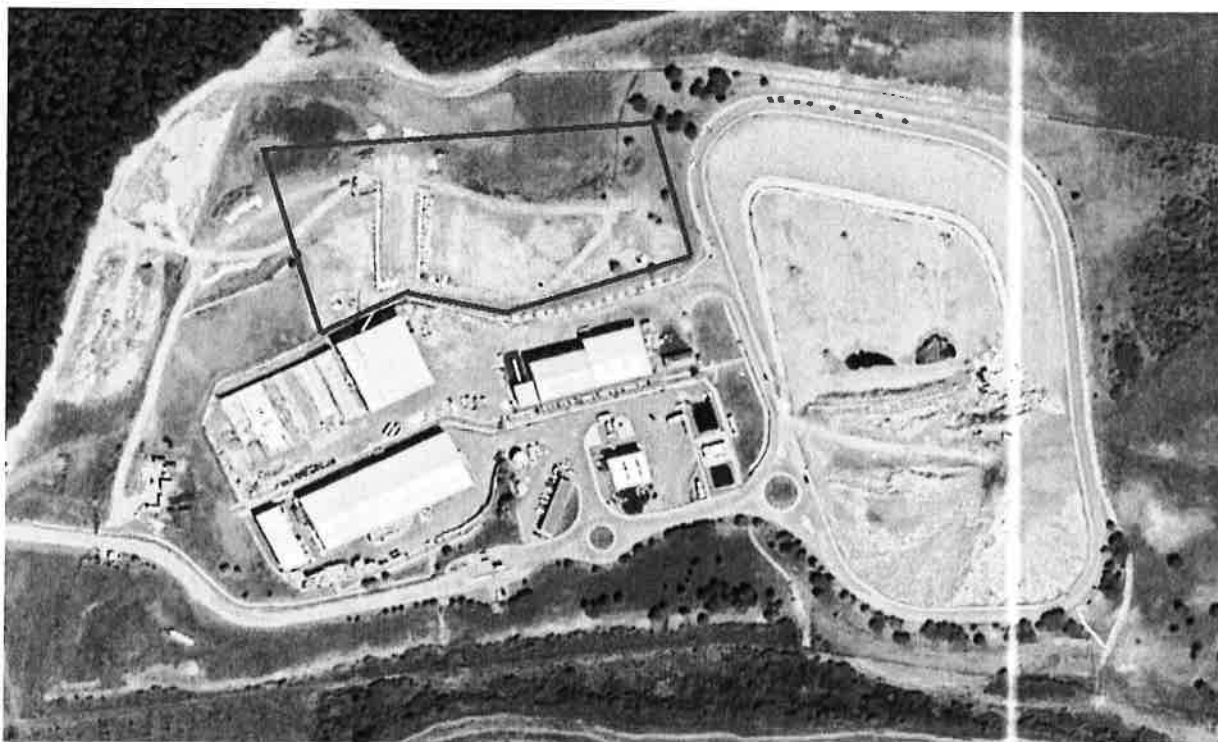
Fig. 1. Arealul monitorizat (sursa foto: Google Maps)

Prezentul raport de monitorizare tratează versantul din partea central-nordică a amplasamentului (din interiorul chenarului roșu, Fig. 1), astfel în ceea ce privește campaniile precedente de monitorizare vom face referire doar la instalațiile inclinometrice poziționate în această zonă (F05, F05R și F06).

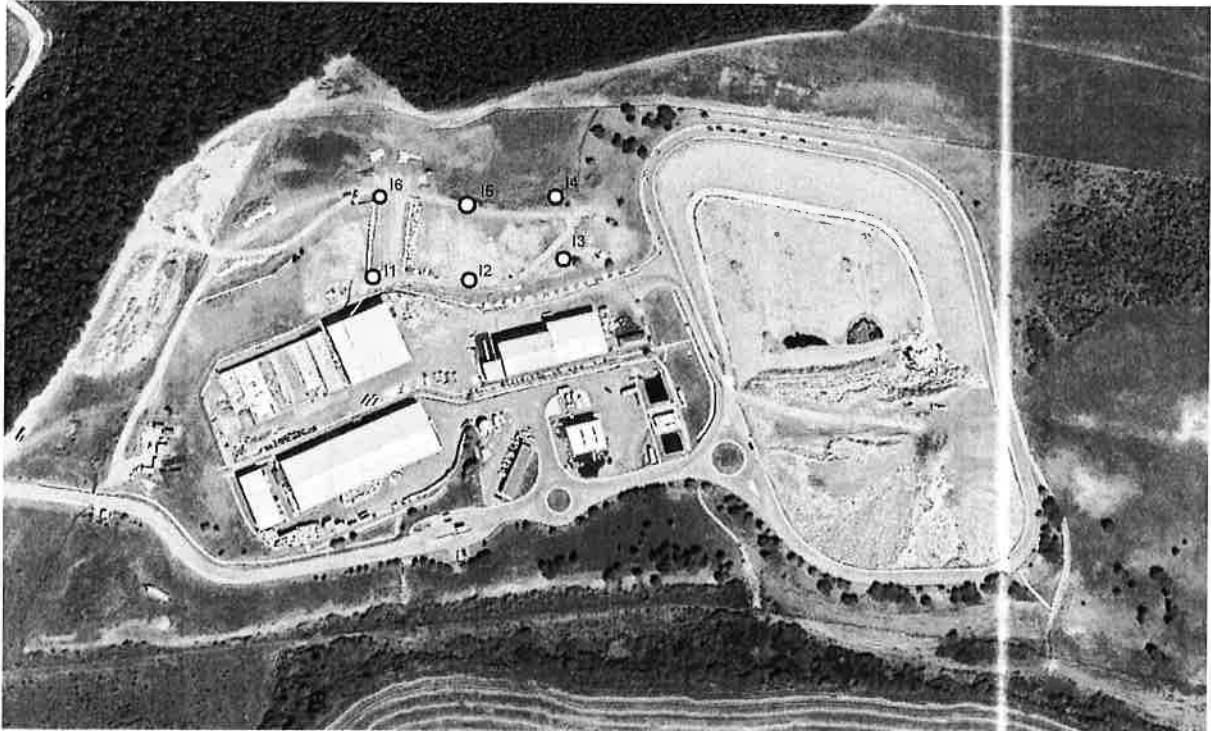
Fig. 2. Amplasare foraje I1 ÷ I6 (sursa foto: Google Maps)

În primăvara anului 2021, versantul nordic al amplasamentului a fost instrumentat cu 6 instalații inclinometrice (I1 – I6), cu adâncimea de 7,5 m. Poziția forajelor este redată pe baza: "Figura 2 – Schița de amplasare a coloanelor inclinometrice", din raportul "MONITORIZAREA

DEPLASĂRILOR ORIZONTALE ALE TALUZULUI DE PĂMÂNT – MĂSURĂTOAREA 0",
întocmit de firma SIXENSE (Fig. 2).

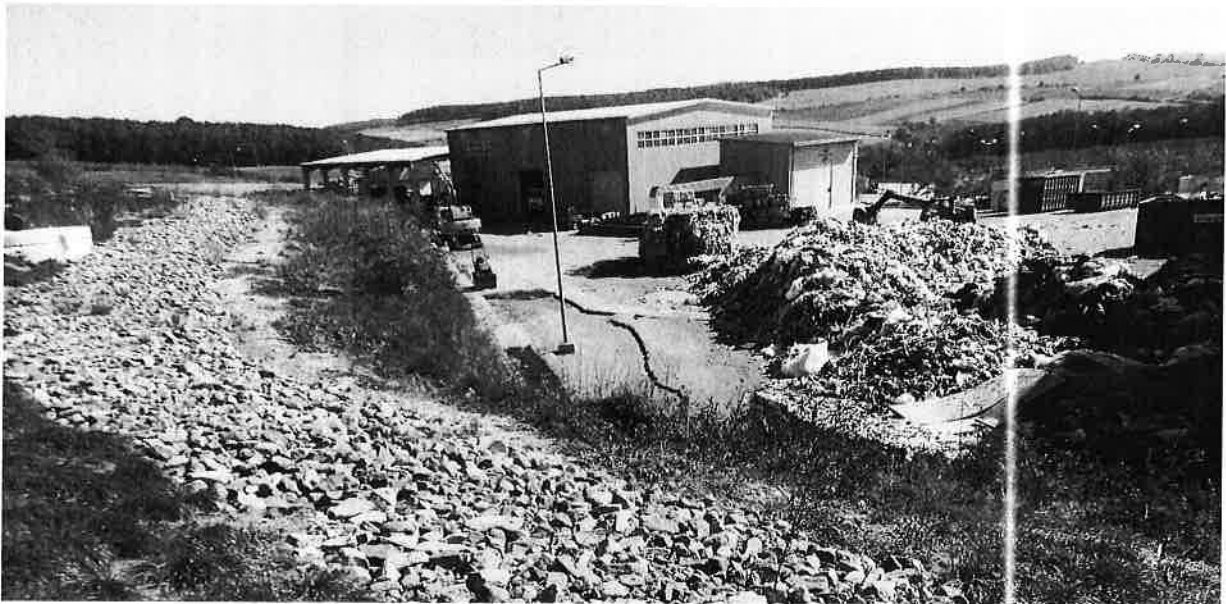
La data executării citirii de referință (04.10.2021), aval de instalația inclinometrică I2 (instalația inclinometrică în care a rămas blocată sonda), pe platforma centrului de management integrat al deșeurilor, era vizibilă o fisură cu o extindere de ordinul metrilor (Fig. 5).

Fig. 5. Fisura din platforma centrului de management integrat al deșeurilor, la data de 04.10.2021

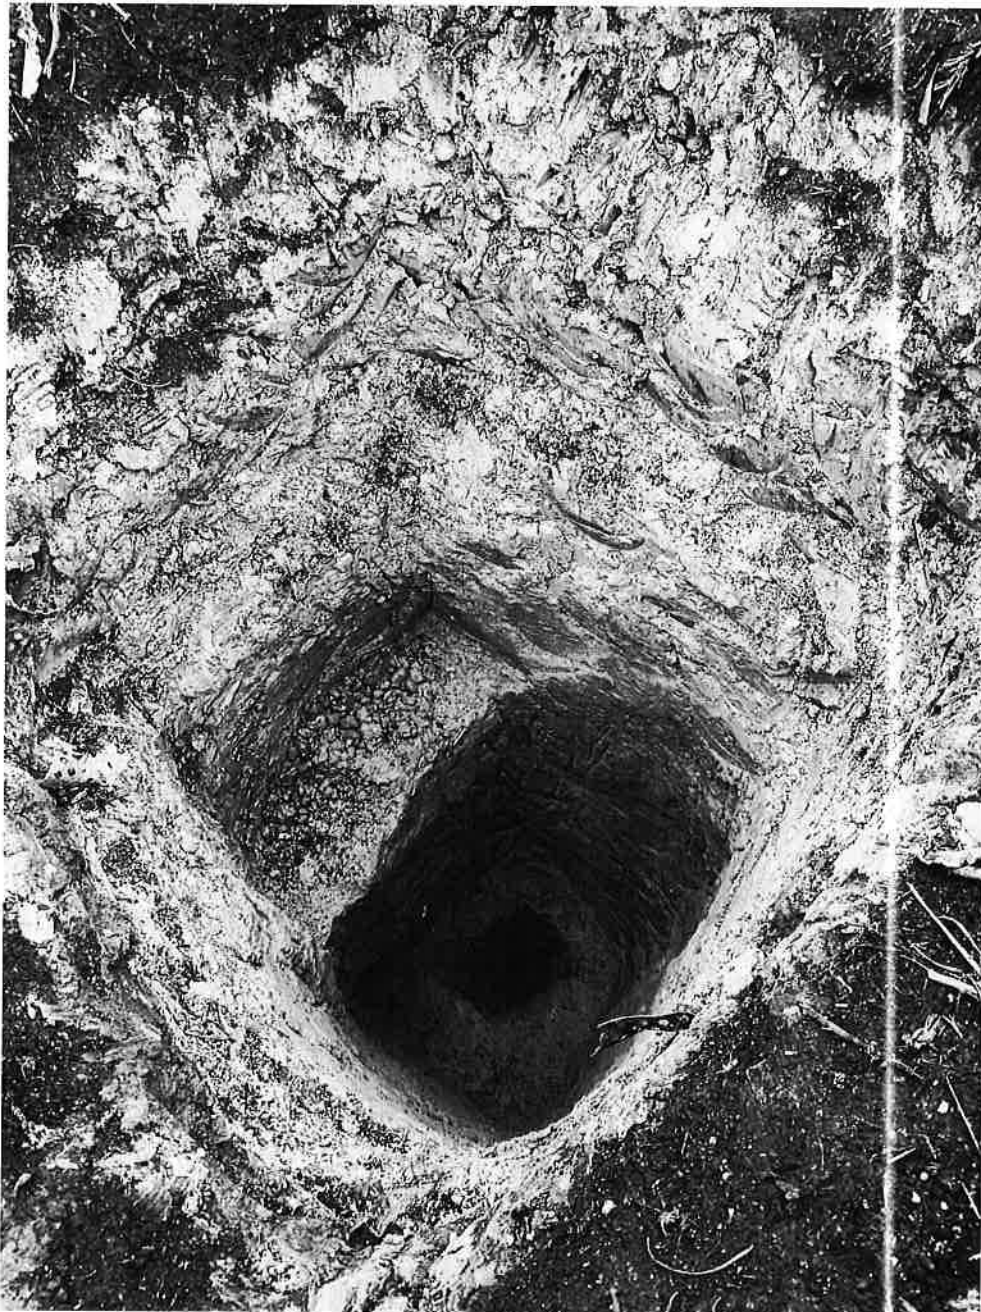
În urma blocării sondei din data de 05.05.2022 a fost înștiințată firma S.C. BRANTNER SERVICII ECOLOGICE S.R.L., care a contactat mai departe Beneficiarul (CONSILIUL JUDEȚEAN SĂLAJ) și firma de construcție (S.C. HIDROCONSTRUCTIA S.A.). În urma demersurilor, în data de 25.10.2022 la solicitarea companiei S.C. GEO SEARCH S.R.L., compania S.C. HIDROCONSTRUCTIA S.A. prin sucursala UCM ARDEAL, a intervenit pe amplasament pentru deblocarea și recuperarea sondei inclinometrice. Pentru recuperarea sondei s-a recurs la executarea unei săpături manuale în mai multe trepte până la adâncimea de 2,7 m față de cota terenului actual. În cadrul săpăturii nu a fost identificată geomembrana (Fig. 8).

Fig. 8. Săpătura executată
