# RAPORT ANUAL

## Monitorizarea biodiversității

**Parcul eolian și Parcul fotovoltaic Casimcea, Tulcea**  
**S.C. ELECTRICOM S.A. și**  
**S.C. ELECTRICOM FOTOVOLTAICE S.R.L.**

**– RAPORT DE MONITORIZARE A EFECTELOR BIODIVERSITATII AN 2015 –**

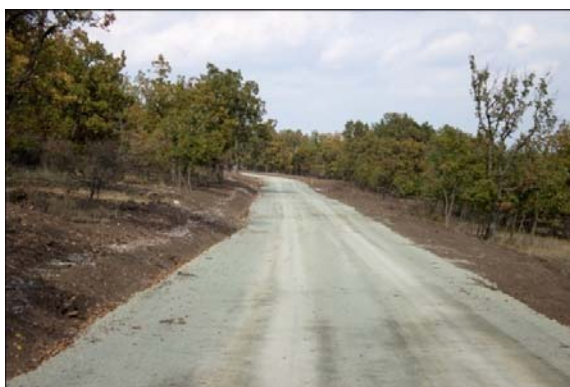
**Fig. 25** – Aspecte de pe șantier – drum în zona împădurită către T5
