**“Revizuire/Actualizare Studiu de Fezabilitate pentru
MODERNIZARE DN71 BALDANA – TARGOVISTE – SINAIA,
KM 0+000 – KM 44+130 – largire la 4 benzi
si KM 51+041 – KM 109+905 – drum la 2 benzi”**

**MEMORIU DE PREZENTARE pentru proiectul
„Modernizare DN71 Baldana – Targoviste – Sinaia,
km 0+000 – km 44+130 si km 51+041 – km 109+905”**

Volum Piese Scrise

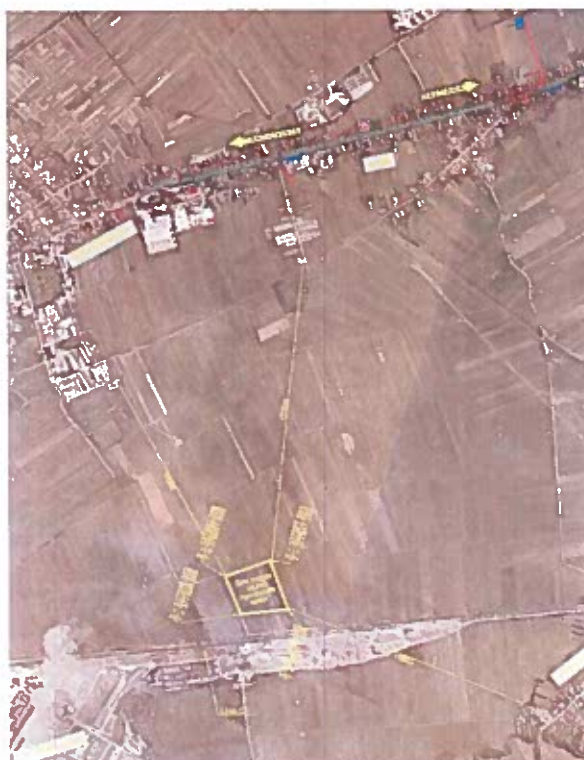
Locatia propusa are urmatoarele coordonate Stereo 70:

X=537334.652	Y=377896.658
X=537462.598	Y=378001.650
X=537577.890	Y=377847.332
X=537408.480	Y=377719.198

Dotari principale ale organizarii de santier:

- cabina portar;
- constructii administrative (birouri, cantina, laborator, punct de prim ajutor, spatii de parcare autoturisme, magazine). Birourile sunt constructii metalice tip container;
- atelier mecanic care va prelua fluxul de reparatii;
- dotari pentru PSI.
- grupuri sanitare de tip ecologic care vor fi vidanjate periodic, astfel incat apele uzate menajere nu vor avea un impact semnificativ asupra mediului;
