MEMORIU DE PREZENTARE

MEMORIU DE PREZENTARE			
		Număr Document: GM21AM00			Rev.:1
 		Titlul proiectului : REPARAȚIA CONDUCTEI Ø20" MAȘLOC-CARANSEBEȘ ÎN URMA INSPECȚIEI CU PIG INTELIGENT	Nr. Proiect : 920/6243	Pagini : 1 din 91

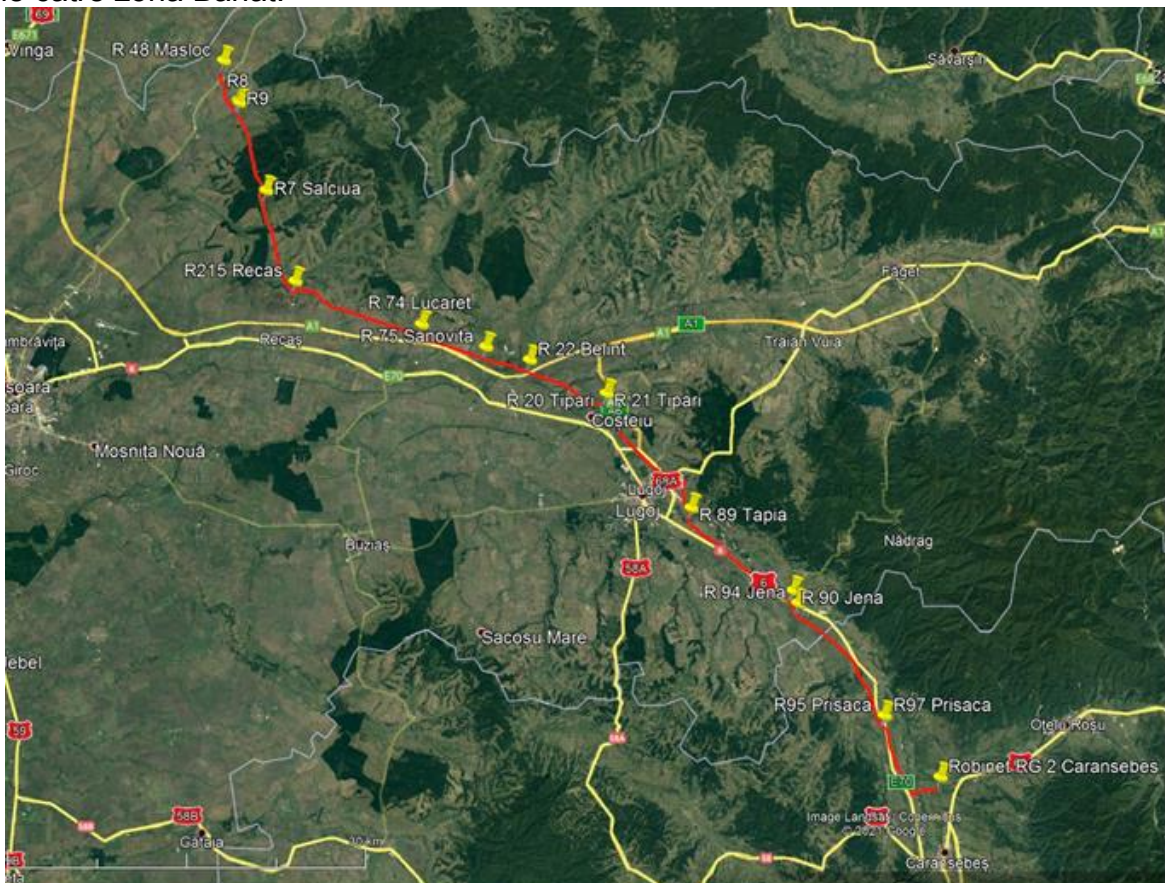
Conducta de transport gaze Ø 20" MASLOC-CARANSEBEȘ- 96,4 km

Conducta are ca punct inițial de plecare Gara de lansare godevil la Nodul Tehnologic Mașloc, traversează comunele Mașloc, Bogda, Pișchia, orașul Recaș, comunele Topolovățu Mare, Ghizela, Belinț, Coșteiu, municipiul Lugoj și comuna Găvojdia pe județul Timiș, comunele Sacu, Constantin Daicoviciu, municipiul Caransebeș și comuna Obreja pe județul Caraș – Severin, având ca punct final de cuplare Gara primire godevil la Caransebeș.

Conducta Ø 20" Mașloc-Caransebeș face parte din magistrala Coroi - Botorca - Simeria - Hațeg - Jupa- Recaș – Masloc (Vest II), a fost pusă în funcțiune în anii 1974, 1980, 2011, are o lungime totală de 96,4 Km și este utilizată pentru transportul gazelor naturale către zona Banat.

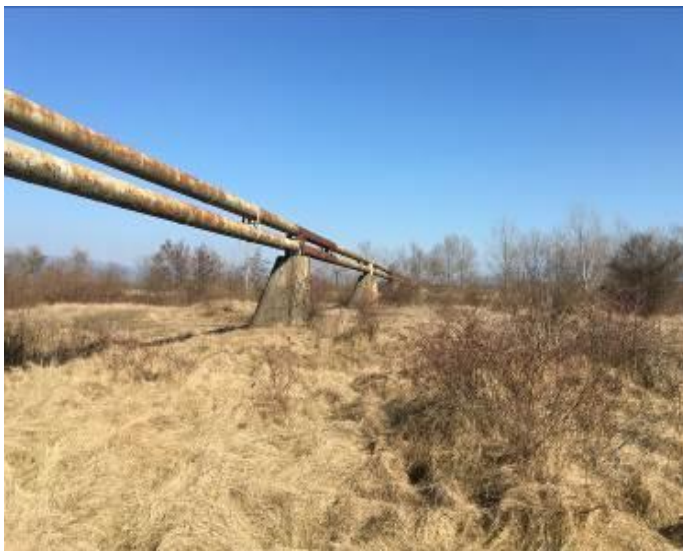
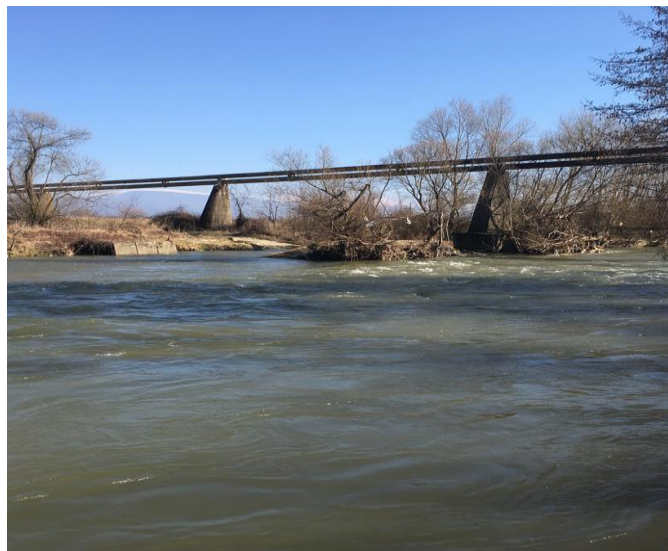
Zona suprapunere proiect cu ROSCI 0385 „Râul Timiș între Rusca și Prisaca”
Traversare aeriană nr. 14 - Râul Timiș (Jupa)

Dintre lucrările propuse, reparația traversării aeriene (TA 14) a râului Timiș cu conducta de gaze, în lungime de 291 m, traversare susținută pe 11 piloni beton, amplasată pe teritoriile administrative ale municipiului Caransebeș și comunei Obreja se suprapune peste Aria naturală protejată de interes comunitar ROSCI 0385 „Râul Timiș între Rusca și Prisaca”.

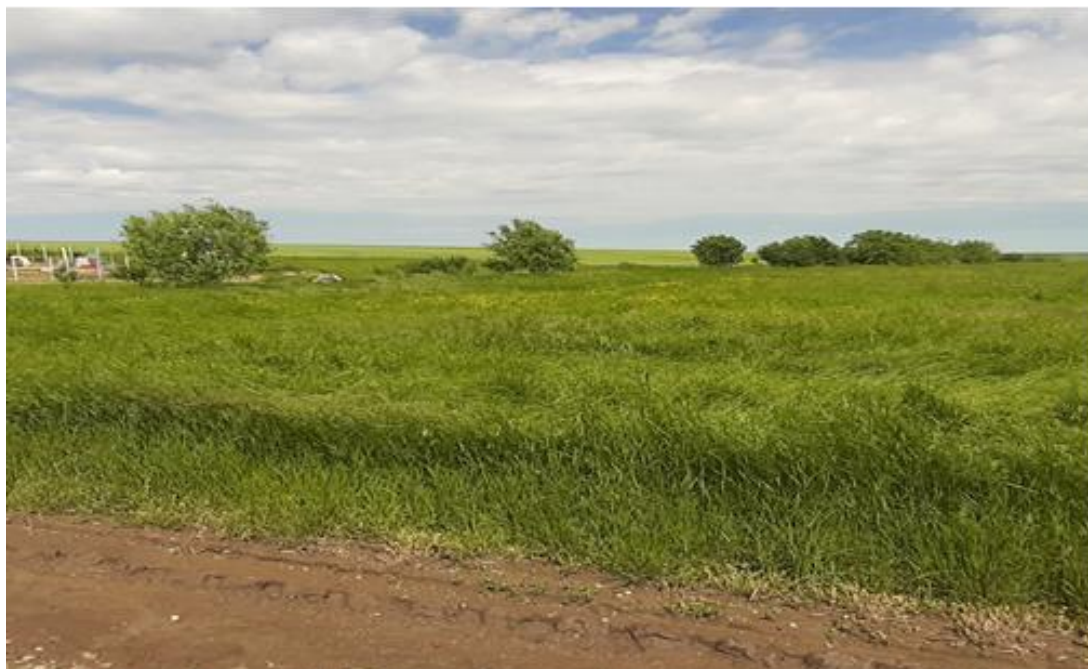
Amplasament propus Depozit material tubular Mașloc

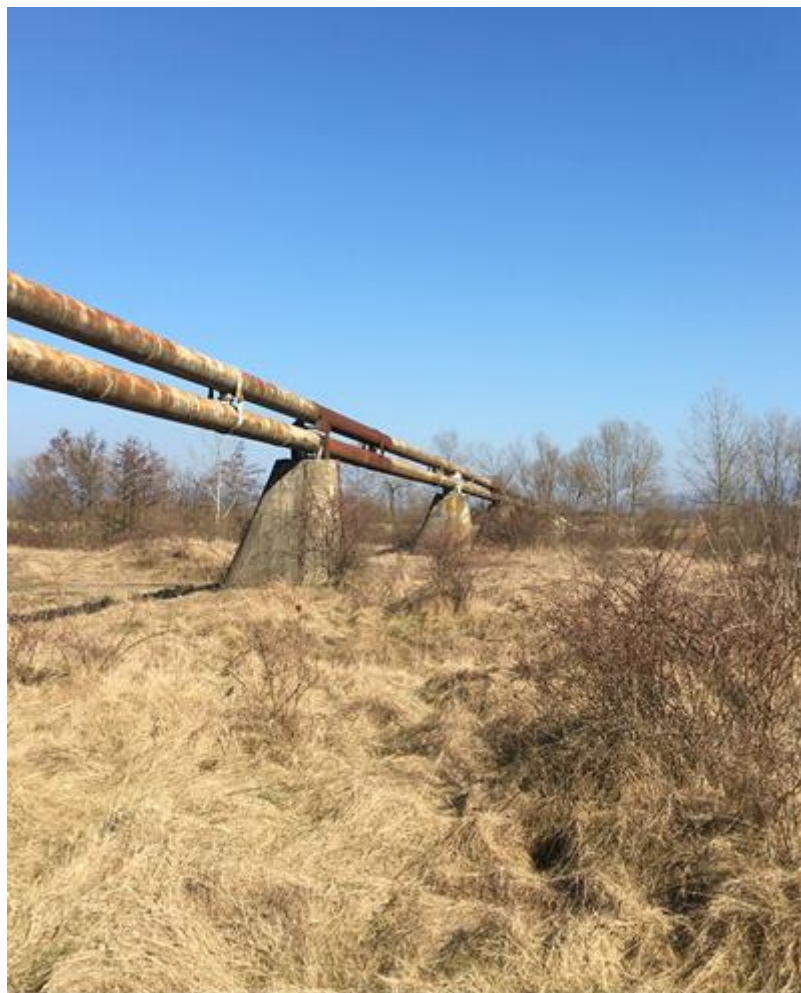
Zona suprapunere proiect cu ROSCI 0385 „Râul Timiș între Rusca și Prisaca”
Traversare aeriană nr. 14 - Râul Timiș (Jupa)

Lucrările de reparație a traversării TA 14 constau în:

- Îndepărtarea învelișului/izolației de protecție anticorozivă și curățirea tubulaturii;
- Localizarea anomaliilor pe tubulatură;
- Identificarea defectelor superficiale în vederea reparării acestora cu material compozit;
- Repararea defectelor superficiale cu material compozit.
- Izolarea în 3 straturi cu bandă de polietilenă aplicată la rece și verificarea calității izolației;
- Astuparea șanțului conductei la intrare/ieșire din pământ;
- Compactarea manuală și mecanică a umpluturilor;
- Aducerea culoarului de lucru la condițiile inițiale.

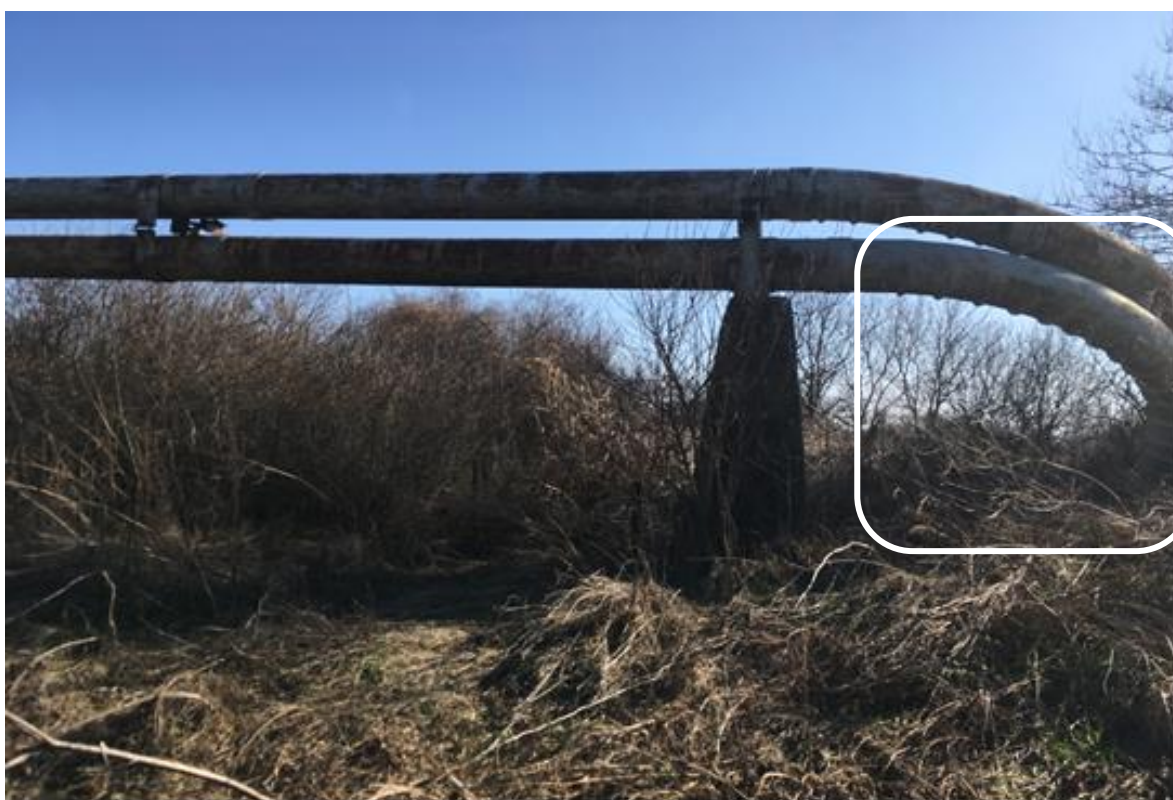
Gropile de identificare a tronsonului de reizolat vor avea dimensiunile 5x2x2,3 m și vor fi amplasate la distanța de 172,35 m față de malul stâng al râului Timiș, respectiv 72,6 m față de malul drept.

Zona execuție lucrări de reizolare conductă – circa 172 m malul stâng râul Timiș

Lucările propuse privind reizolarea conductei nu se vor desfășura în albia râului Timiș, vor avea o durată mică de realizare (circa 3 zile) și nu necesită ocuparea definitivă a terenului. Lucrările propuse necesită ocuparea temporară a suprafețelor de teren, la finalul lucrărilor, terenul afectat va fi refăcut la starea inițială.

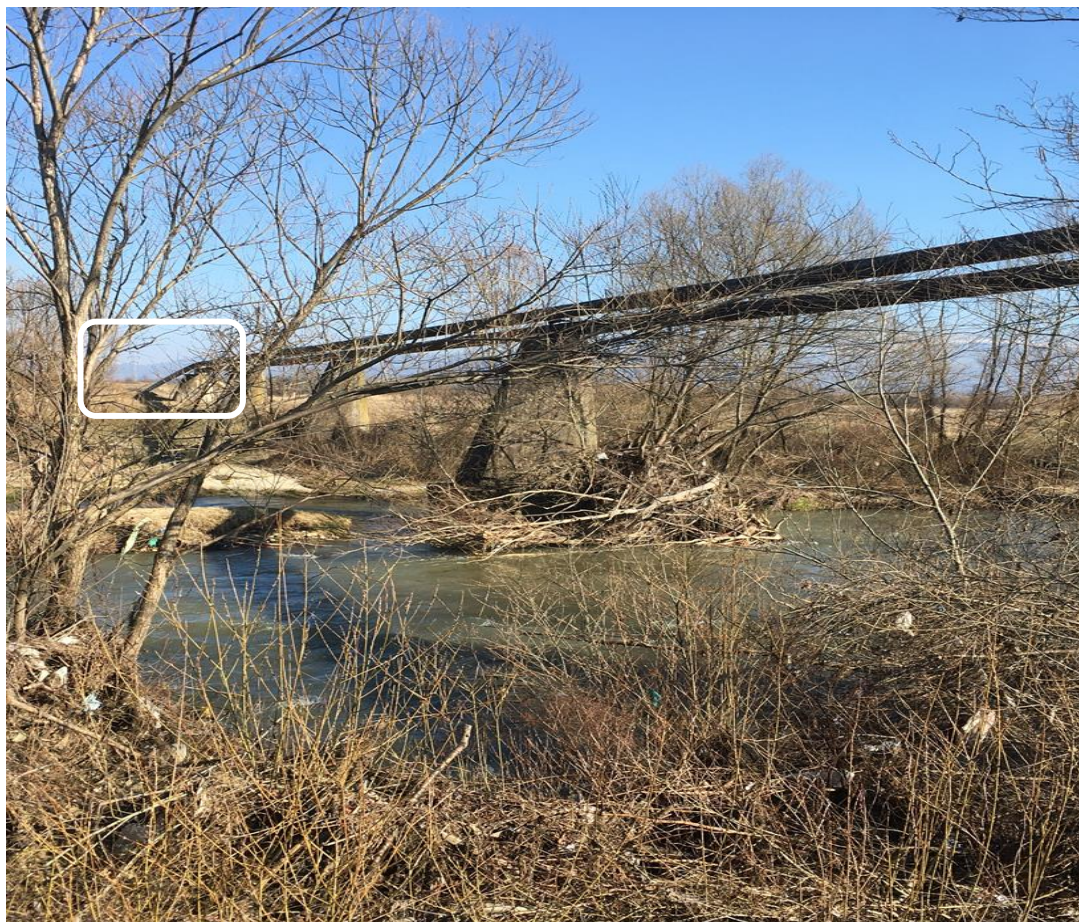
Zona execuție lucrări de reizolare conductă – circa 73 m de malul drept râul Timiș
