**“Revizuire/Actualizare Studiu de Fezabilitate pentru
MODERNIZARE DN71 BALDANA – TARGOVISTE – SINAIA,
KM 0+000 – KM 44+130 – largire la 4 benzi
si KM 51+041 – KM 109+905 – drum la 2 benzi”**

**RAPORT PRIVIND IMPACTUL ASUPRA MEDIULUI
pentru proiectul „Modernizare DN71 Baldana –
Targoviste – Sinaia, km 0+000 – km 44+130 si km
51+041 – km 109+905”**

**MODERNIZARE DN71 BALDANA – TARGOVISTE – SINAIA,
KM 0+000 – KM 44+130 – largire la 4 benzi si KM 51+041 – KM 109+905 – drum
la 2 benzi**

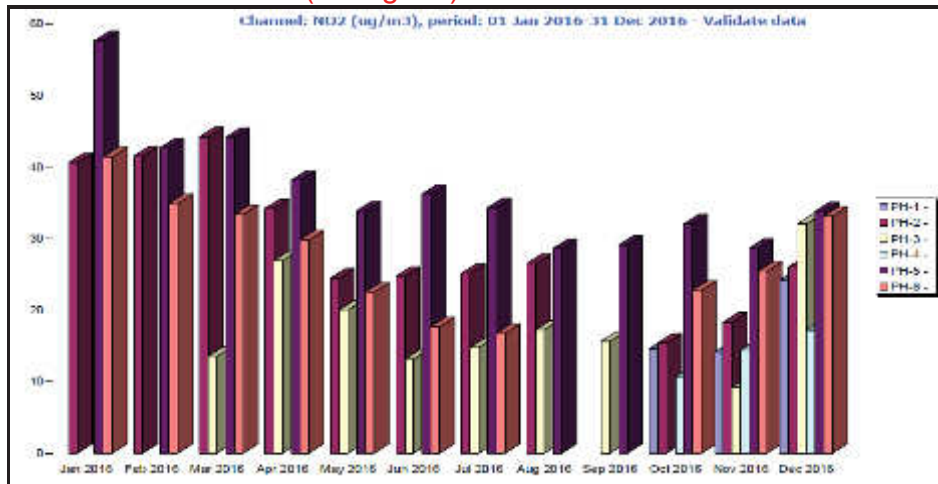
Dioxidul de azot (monitorizat prin statiile automate)

Concentrația de dioxid de azot nu a depășit la stațiile de monitorizare automate pragurile de calitate pentru protecția sănătății umane prevăzute în Legea nr.104/2011 si nici depasiri ale valorii medii orare -(350ug/mc)

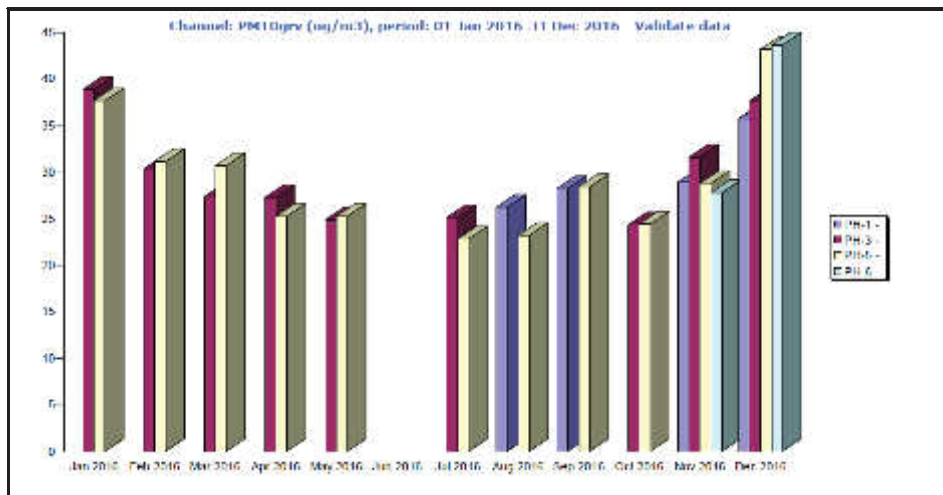
Pulberi în suspensie

Valorile concentrațiilor medii anuale a pulberilor sub 10 microni (PM₁₀) nu depășesc valoarea limită (40 ug/mc).

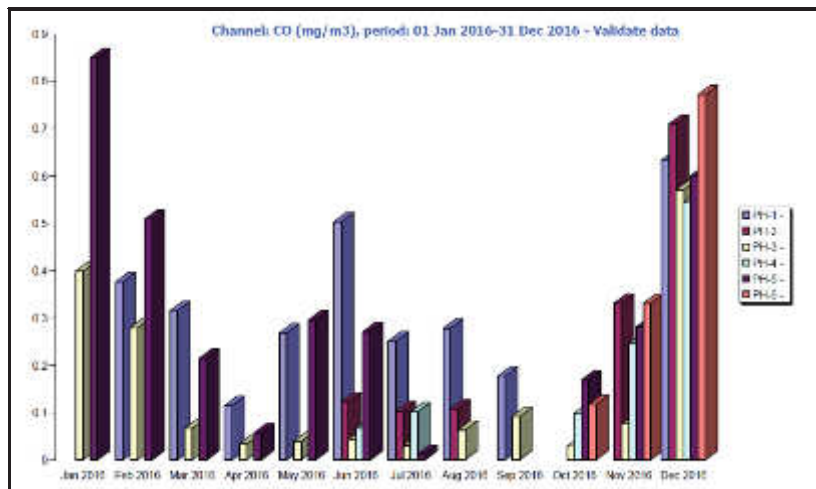
Monoxidul de carbon

Nu au fost înregistrate depășiri ale valorii limită pentru sănătatea umană (10 mg/mc, calculată ca maximă zilnică a mediilor pe opt ore).

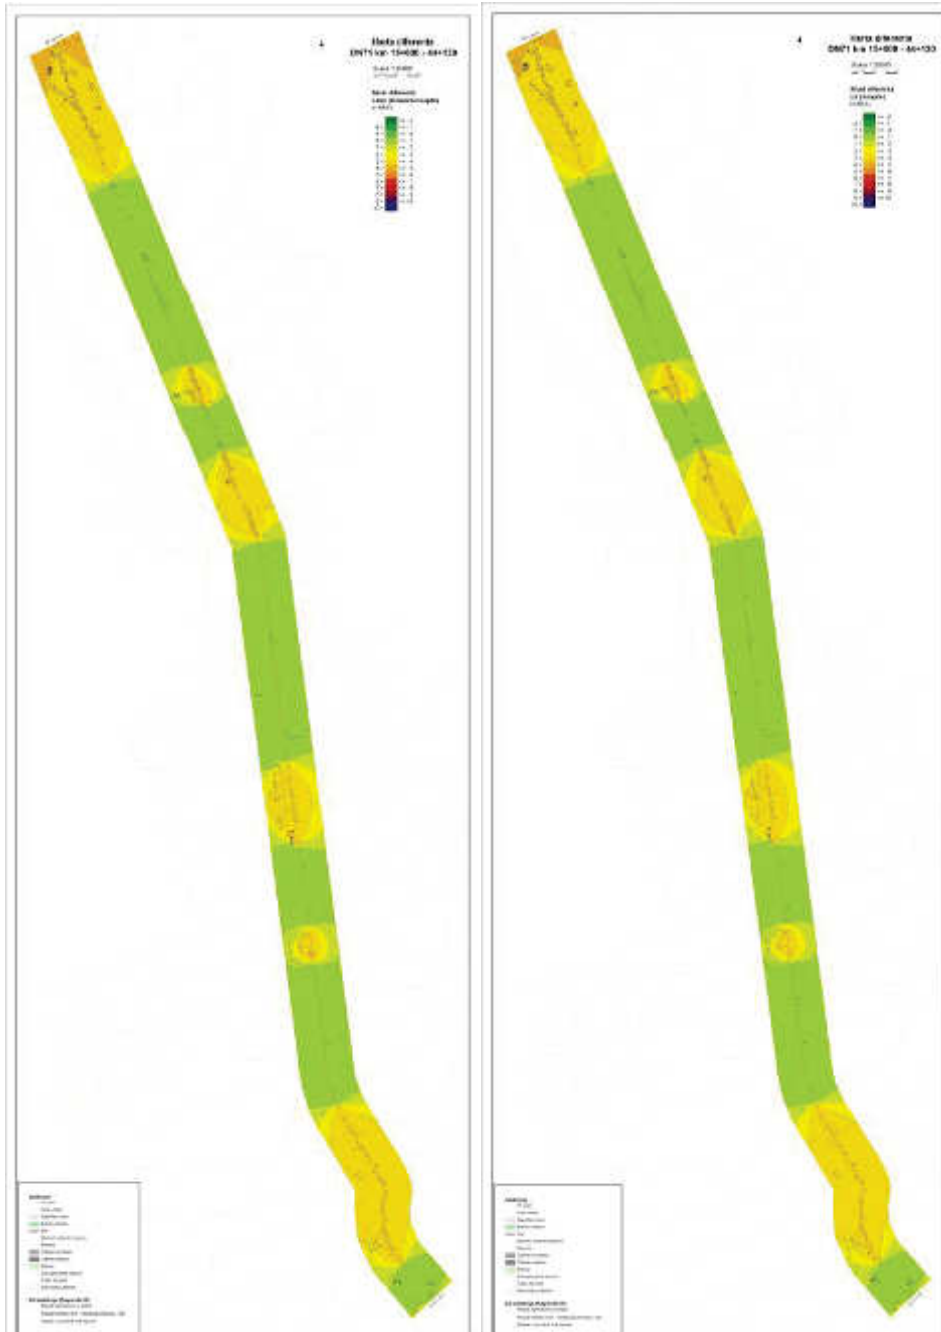
DN 71 km 15+000 - km 44+130

Hărțile de diferență, hărți realizate cu o rezoluție de 1 dB și reprezentând într-o manieră similară zgomotului diferența dintre nivelurile actuale și viitoare de zgomot sunt, de asemenea, întocmite pentru fiecare indicator: L_{zsn} și L_{noapte}.

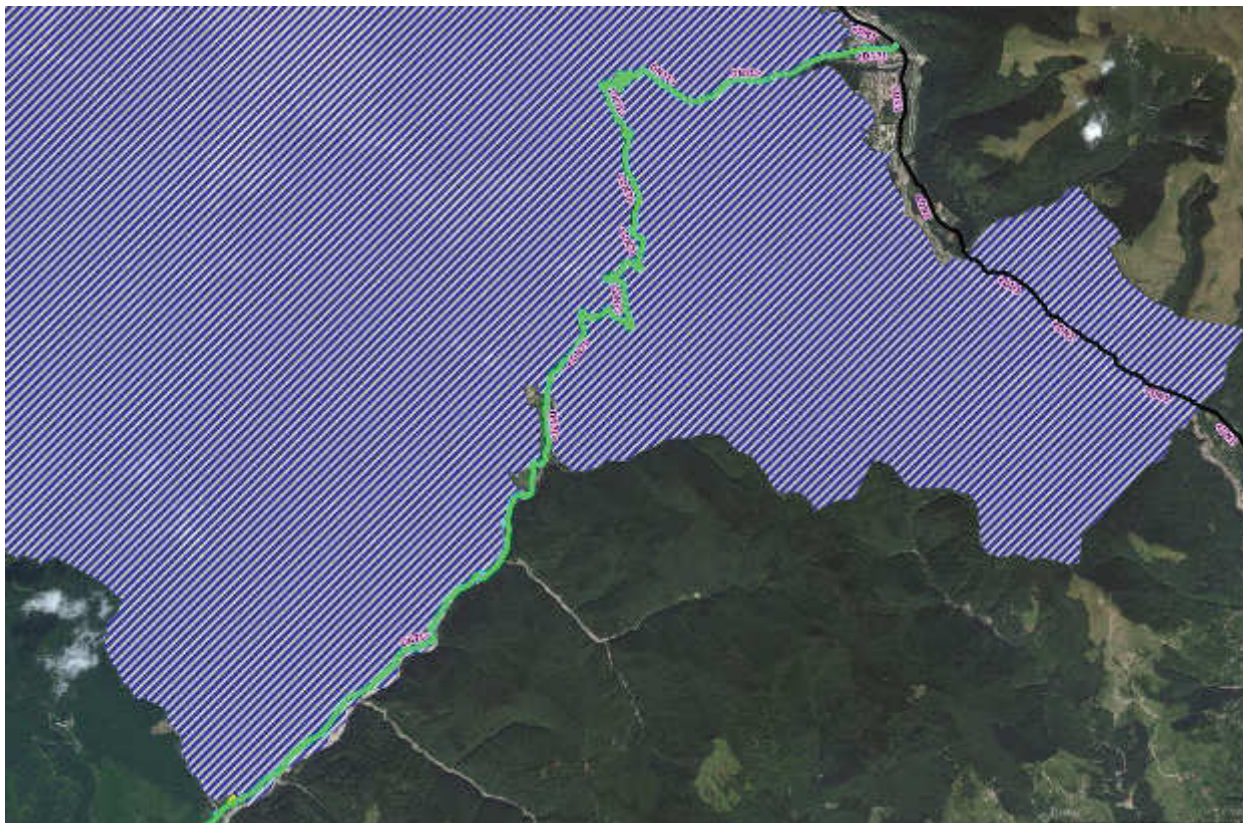
Fig .nr. 7. Traseul DN 71 in raport cu Aria naturala protejata SCI Bucegi ROSCI0013

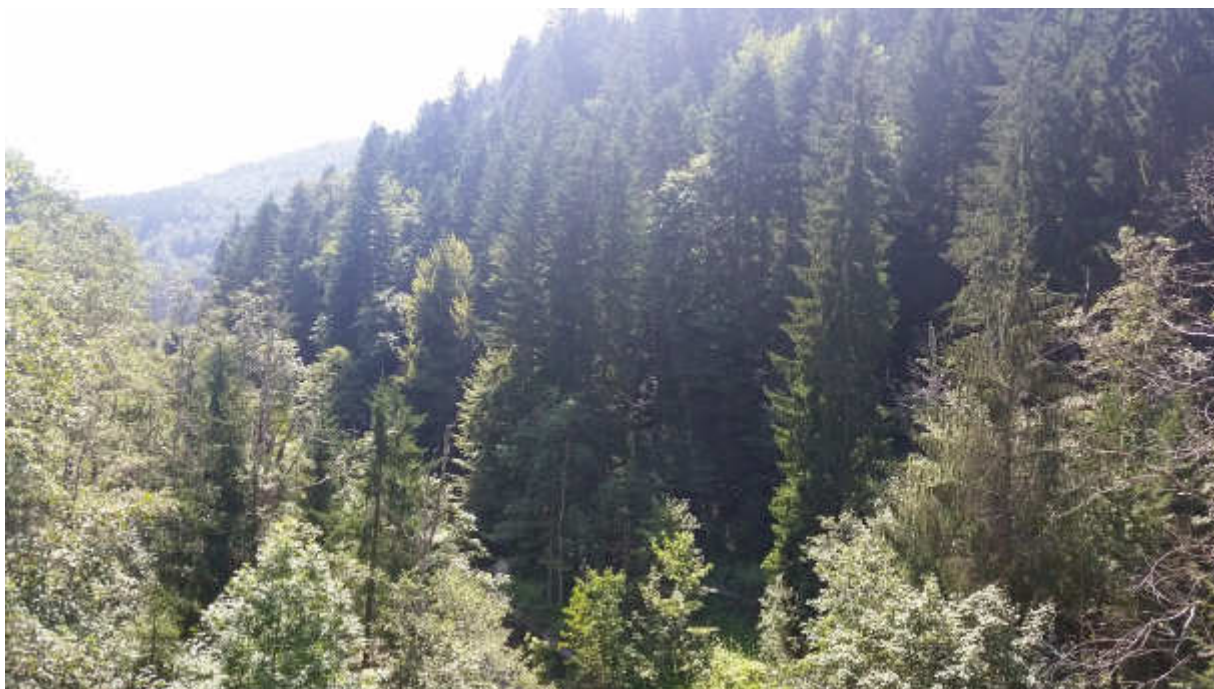
Figura 10 – fitocenoze pe substrat antropic asemanatoare habitatului 91E0* - 44.4 (*Telekio – Alnetum incanae*, ariniș alb carpatin) sub podul P29 km105+683 Izvorul Dorului la Sinaia, peste valea Izvorului. Acesta are o mare putere de regenerare, astfel încât lucrările nu vor afecta fundamental acest tip de habitat natural. În fundal miolidișo-făgete din cadrul habitatului 91V0, fitocenoze forestiere ale asociației *Leucanthemo waldsteinii – Fagetum*.

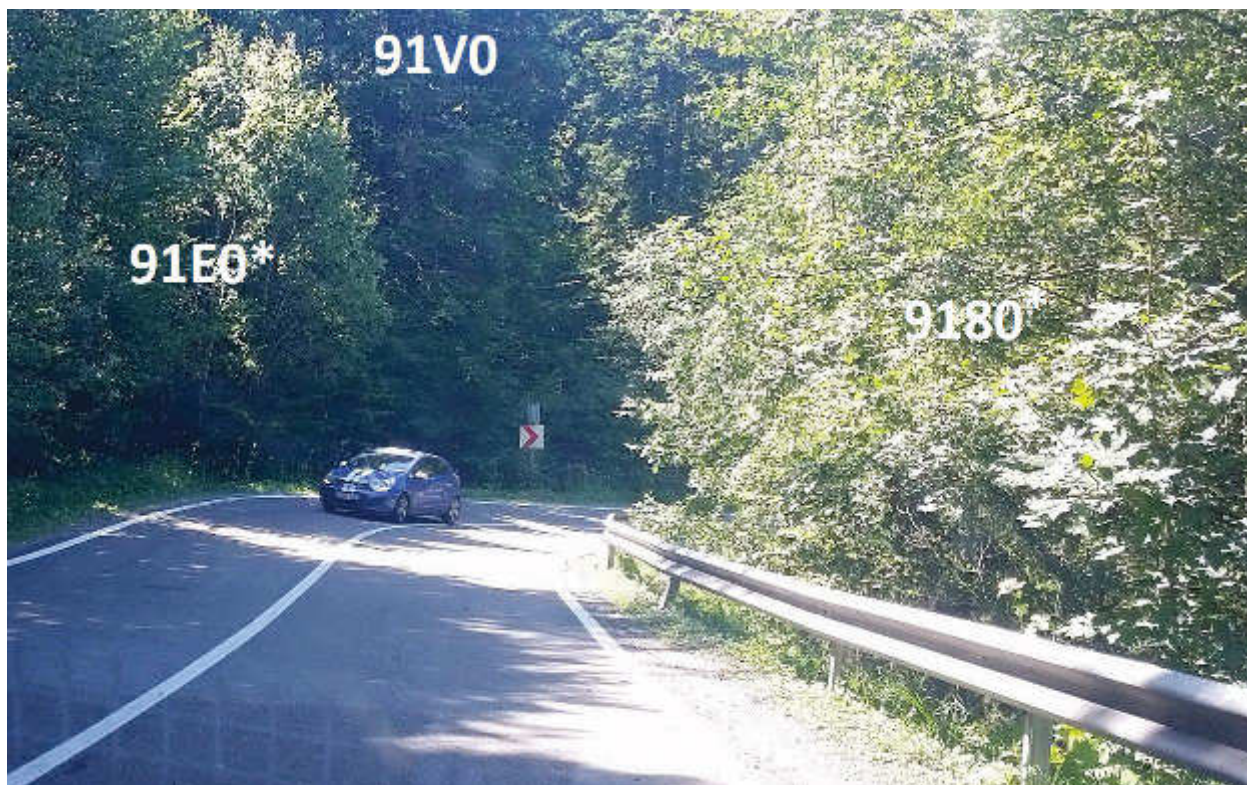
Figura 16 – Fitocenoze asemănătoare celor corespunzătoare habitatelor 91E0* - 44.2 (arinișe albe carpatine) și 9180* (păduri de surduc) pe căi naturale, pe structuri antropogene (taluzurile și rigolele DN 71) între km 104 și 105. Acestea sunt instalate pe căi naturale, dar se află pe substraturi antropogene (lucrările de artă ale drumului).

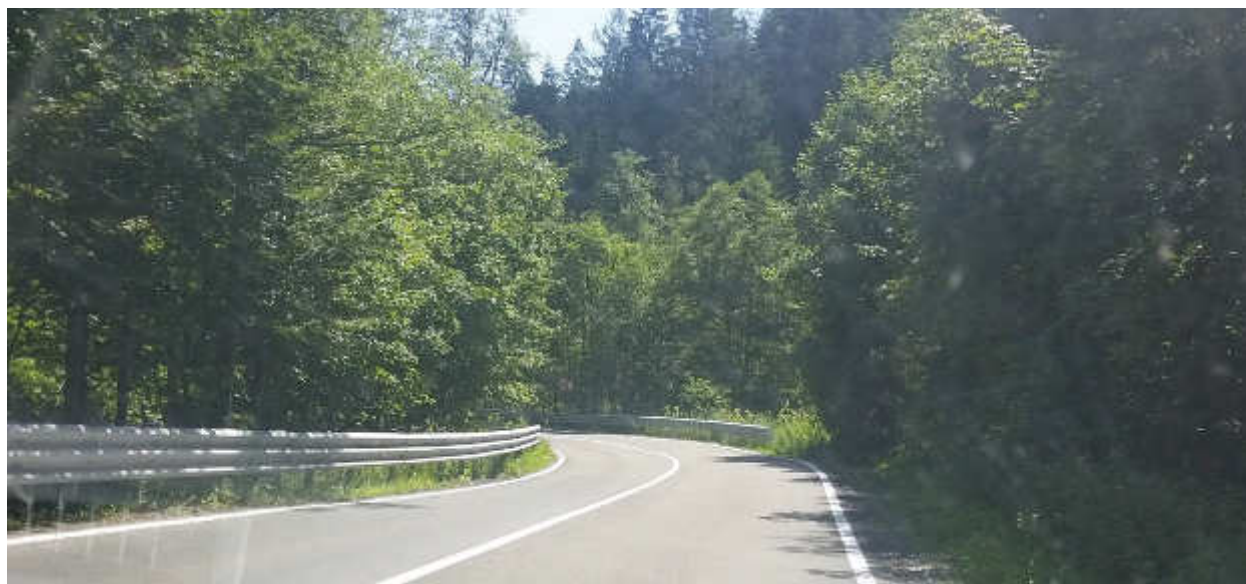
Figura 17 – Fitocenoze asemănătoare celor din habitatul 91E0* - 44.2 al arinișurilor albe carpatine instalat pe cale naturală în rigolele DN 71 între km104 și 105.

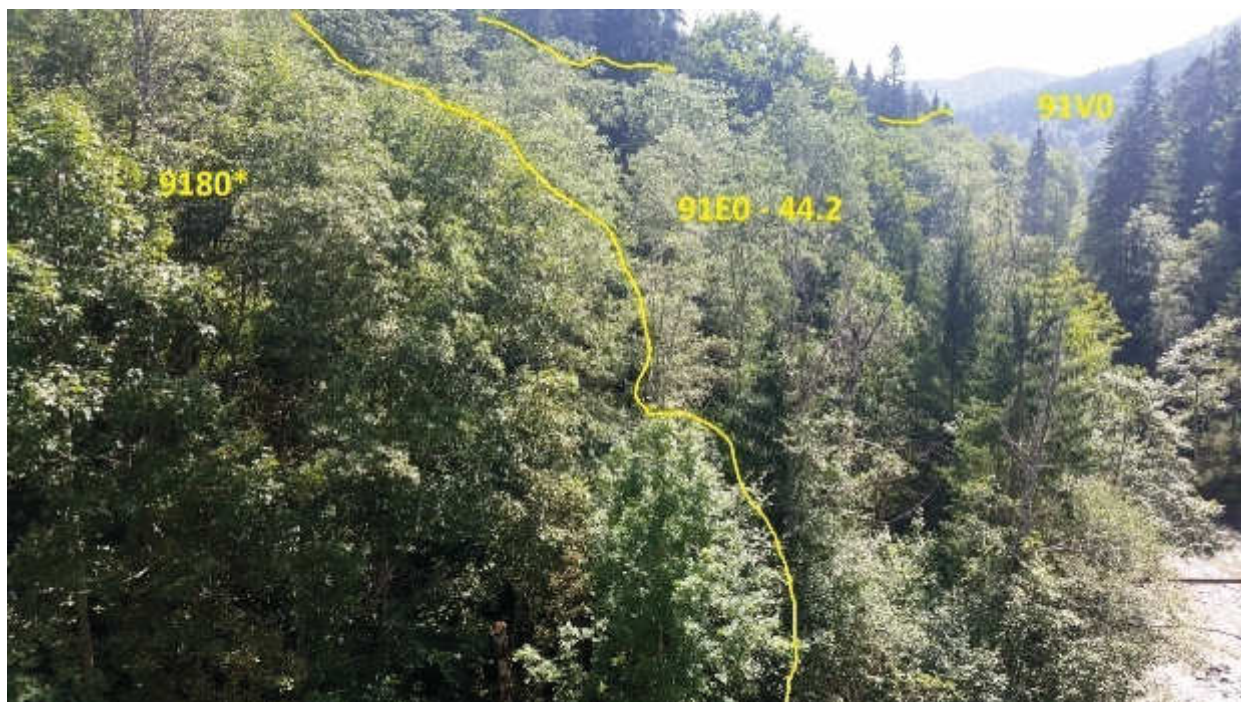
Figura 18 – Diferențierea habitatelor forestiere lângă capătul nord-estic al podului P29 la km 105+683. Fitocenoze asemănătoare habitatului 9180* sunt instalate natural pe structuri antropogene (construcțiile de piatră adiacente pilierului podului) în ultimele cinci decenii.

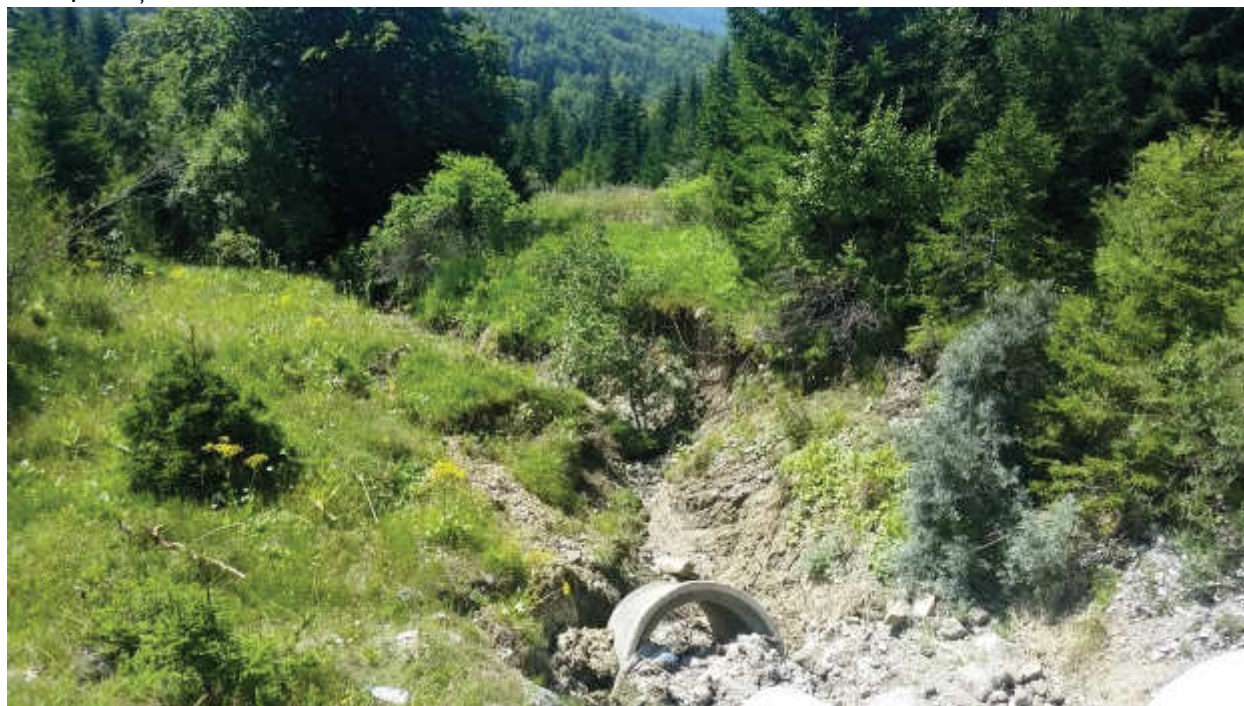
Figura 30 – Habitatul 6440 în partea de sud a Poienii Hoților, sub DN 71 , areal afectat de alunecări de teren masive. Se observă în stânga imaginii coronamentul argintiu al speciei alohtone cățina albă, *Hippophae rhamnoides* plantată în încercarea de a stabili terenurile alunecătoare.

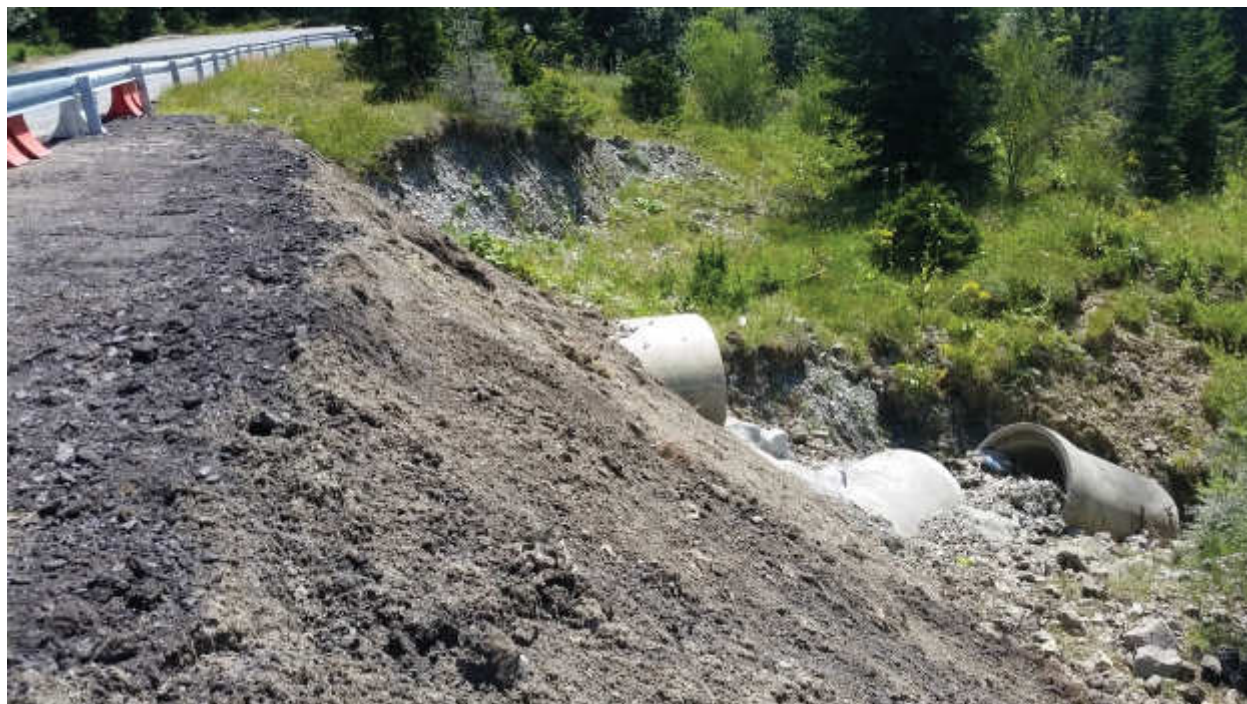
Figura 31 – Încercarea de stabilizare a taluzului DN 71 prin lărgirea acostamentului cu contraforturi de pământ și drenuri, lângă pajiștile habitatului 6440, în sudul Poienii Hoților.

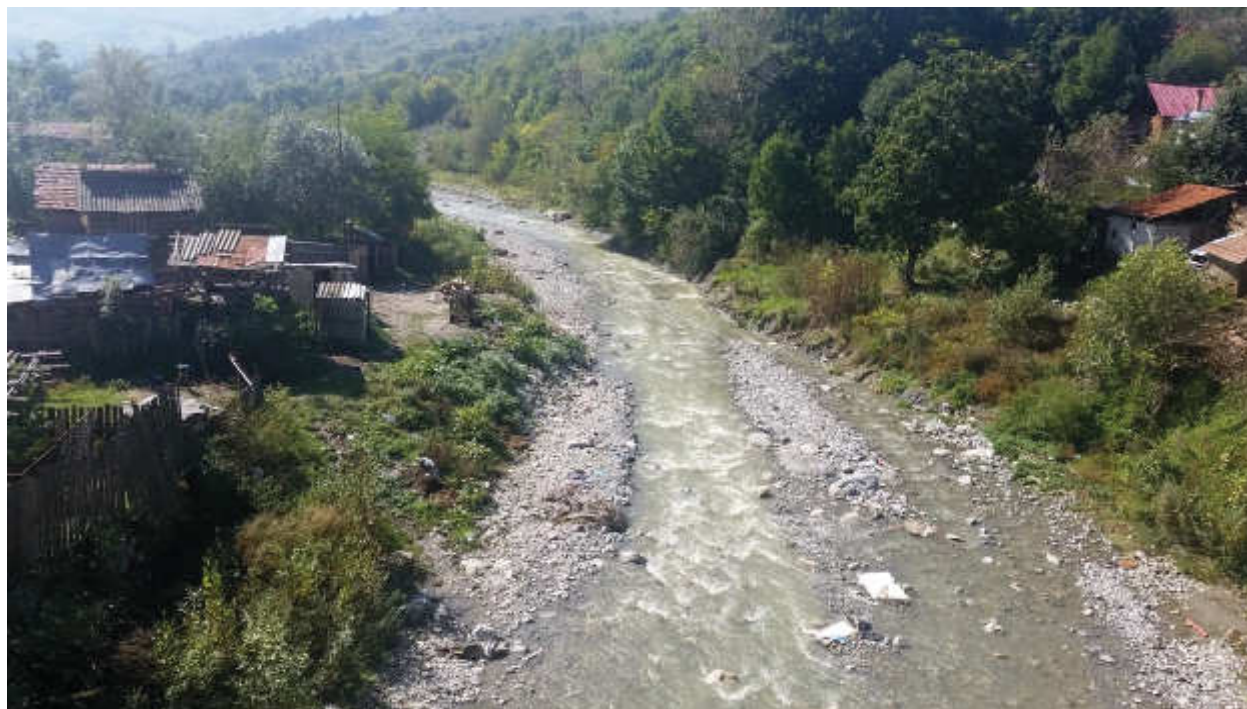
Figura 52a – Albia râului Ialomicioara la podul P26 km 95+959 Valea Ialomicioara la Cărpiniș. În albia râului există, conform fișei standard a sitului ROSCI0013 Bucegi, o populație relativ săracă a speciei *Cottus gobio*, neidentificată în perioada monitorizării. Aceasta trebuie evaluată în perioada de reproducere, februarie – aprilie (cu un apex mai slab în mai – iunie). În perioada februarie – aprilie, dacă totuși sunt identificate cuiburi numeroase păzite de masculi ce afișează culori de reproducere, lucrările la poduri în albie trebuie stopate, continuându-se numai cele din lungul drumului ca atare.

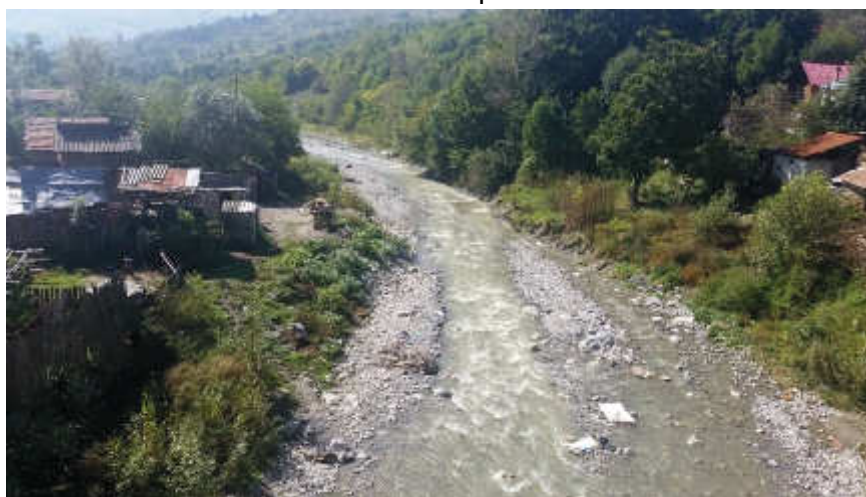
Figura 53a – Albia râului Ialomicioara la podul P26 km 95+959 Valea Ialomicioara la Cărpiniș. În albia râului există, conform fișei standard a sitului ROSCI 0013 Bucegi, o populație relativ săracă a speciei *Cottus gobio*, ne identificată în perioada monitorizării. Aceasta trebuie evaluată în perioada de reproducere, februarie – aprilie (cu un apex mai slab în mai – iunie). În perioada februarie – aprilie, dacă totuși sunt identificate cuiburi numeroase păzite de masculi ce afișează culori de reproducere, lucrările la poduri în albie trebuie stopate, continuându-se numai cele din lungul drumului ca atare.

Albiile de râu. Porțiuni mici din albiile de râu pot fi afectate de către lucrările la poduri dar care nu vor afecta populația de *Cottus gobio* din râul Ialomicioara, având în vedere că nu a fost identificată în zona analizată. Totuși pentru a nu exista riscul unei posibile afectări recomandările ce trebuie respectate, având în vedere ecologia acestei specii sunt: în perioada de reproducere a speciei, ultima decadă a lunii februarie – prima decadă a lunii aprilie (începutul perioadei de reproducere apare atunci când ziua temperatura apei depășește 12°C ziua, după trecerea iernii) – se vor interzice lucrările în albia râului, mai ales dacă în sectoarele vizate, 50 m amonte și 50 m aval de poduri se vor descoperi cuiburi păzite de masculi având coloritul de reproducere.
