# MEMORIU DE PREZENTARE

## REABILITAREA AMENAJĂRII DE IRIGAȚII GHIDICI – RAST – BISTREȚ, JUDEȚUL DOLJ

Faza: D.A.L.I.

Elaborator: S.C. AQUAPROIECT S.A.

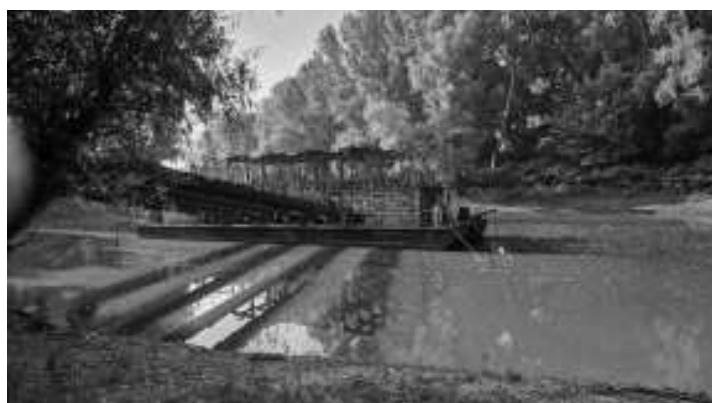
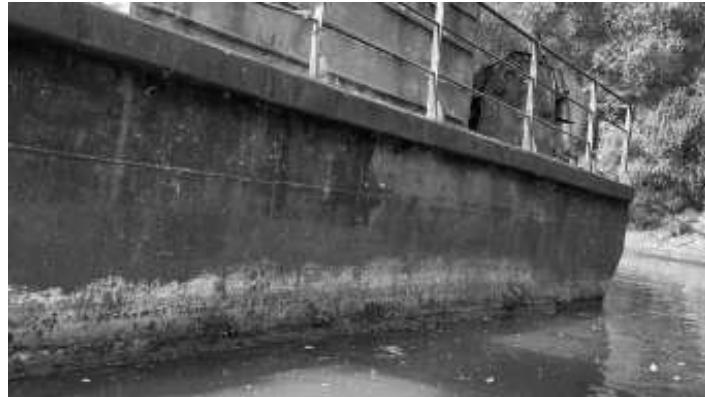
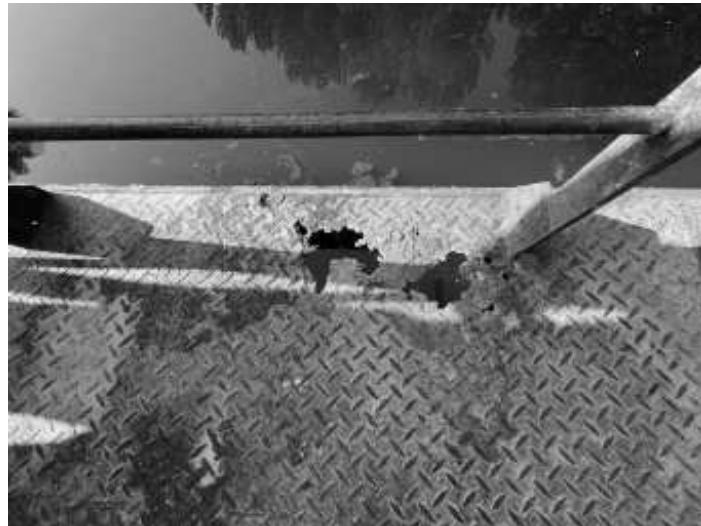
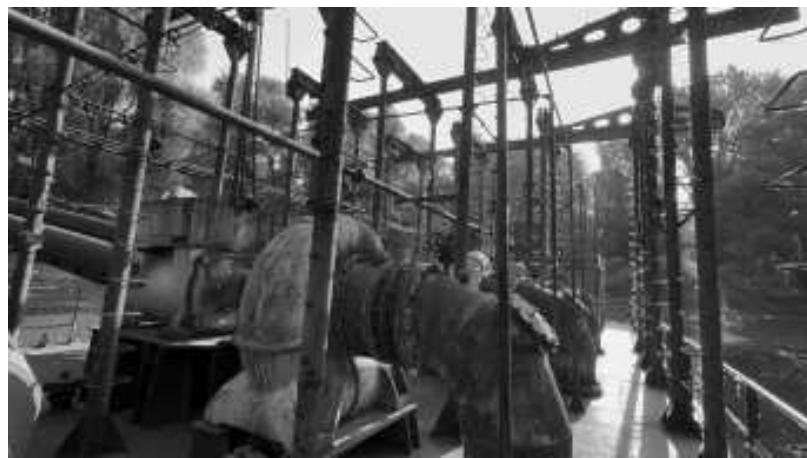
- Chila navei este puternic afectată de degradare prin procesul de coroziune, mai ales în zona liniei de plutire, unde chila este fisurată. Fisurile din corpul navei sunt din ce în ce mai mari, favorizând pătrunderea apei în compartimentele inferioare din chilă, ceea ce va avea ca efect scufundarea navei.

- Oscilobatanții sistemului de flotabilitate se prezintă într-o stare de funcționare relativ bună, înregistrându-se ușoare degradări prin procesul de coroziune și o ușoară uzură a bolțurilor și a bucșelor care asigură deplasarea pe verticală a navei, la variațiile nivelurilor apei din bazinul de aspirație.

- Placa peste chilă este executată din tablă striată, este foarte subțiată și în multe porțiuni este corodată la maximum, în urma cărei s-au format goluri destul de mari. Placa nu mai prezintă siguranță pentru susținerea compartimentelor construite pe ea și nu mai prezintă siguranță pentru deplasarea personalului pe navă.

Corpul navei nu mai asigură siguranță la plutire, deci nu mai poate fi transportată pe apă la un şantier naval pentru reparații capitale.

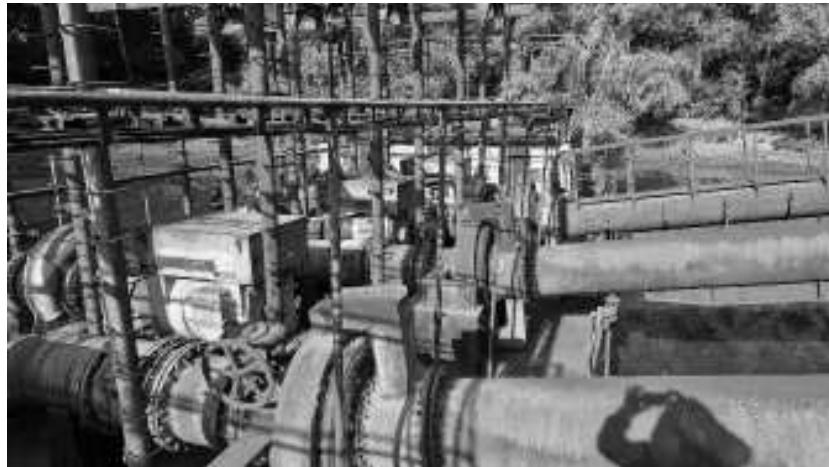
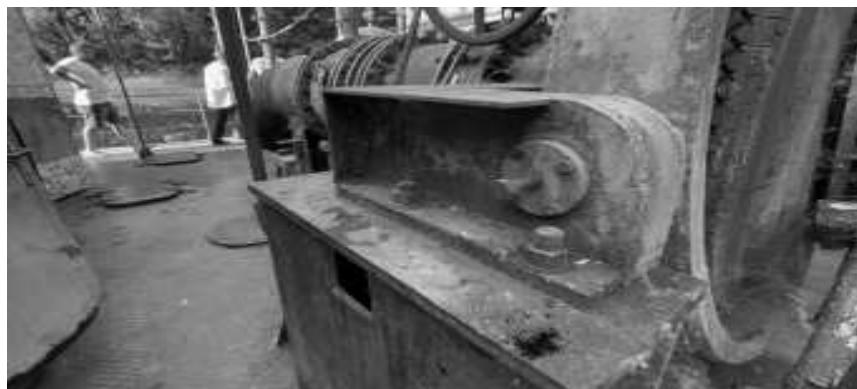
- Cadrele din profile laminate de tip I și U și monoșinele sunt într-o stare fizică relativ funcțională
- Palanele manuale nu mai sunt funcționale din cauza rulmenților care sunt fie blocati, fie sparte.

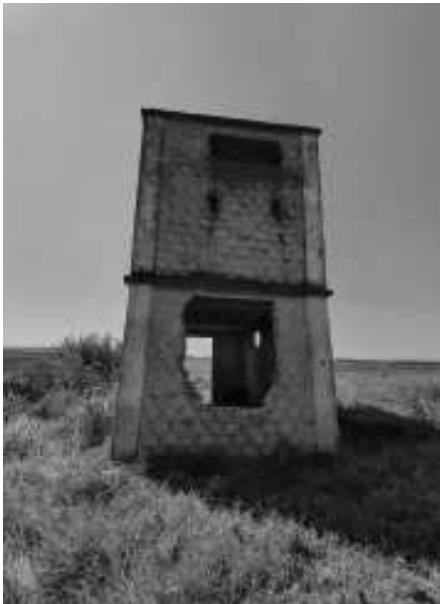
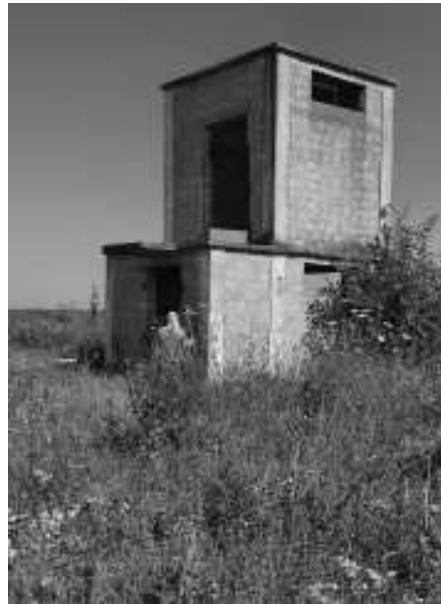
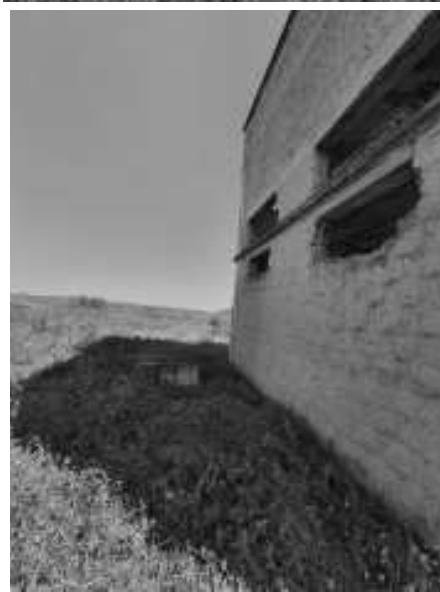
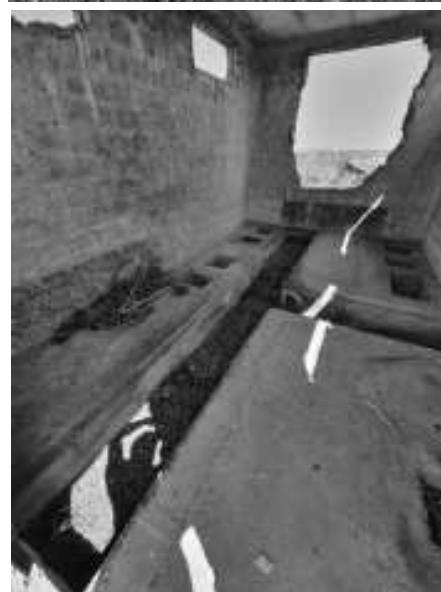
Structura de rezistență este alcătuită din fundații continui sub ziduri, cadre din beton armat (stâlpi și grinzi), centuri, planșee și buiandruji din beton armat, Zidăria nu este portantă și a fost executată din bolțari din beton. Acoperișul este de tip terasă cu hidroizolație din carton asfaltat, lipit cu bitum la cald.

Nu se înregistrează avarii sau degradări la structura de rezistență, nici cedări la nivelul fundațiilor ca efect al tasărilor diferențiate.

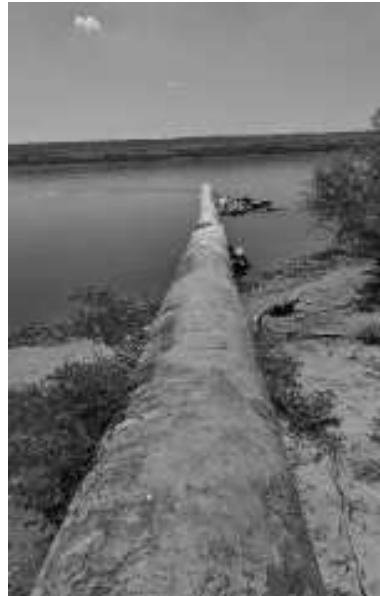
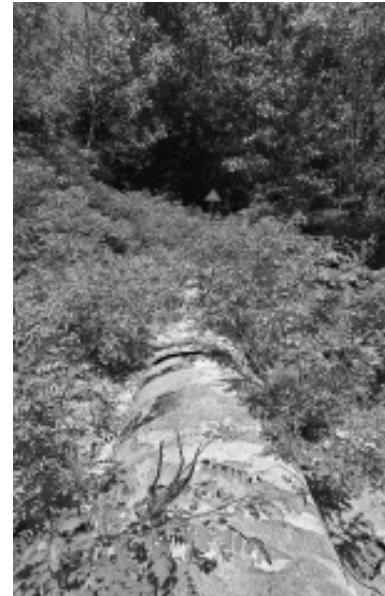
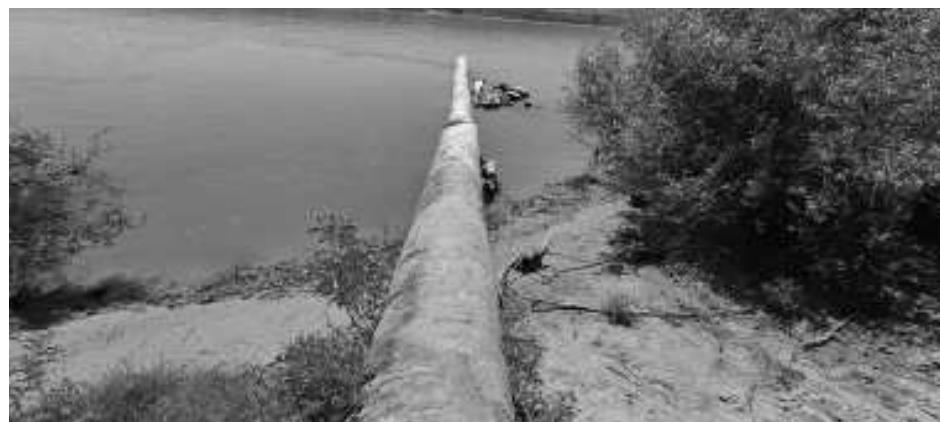
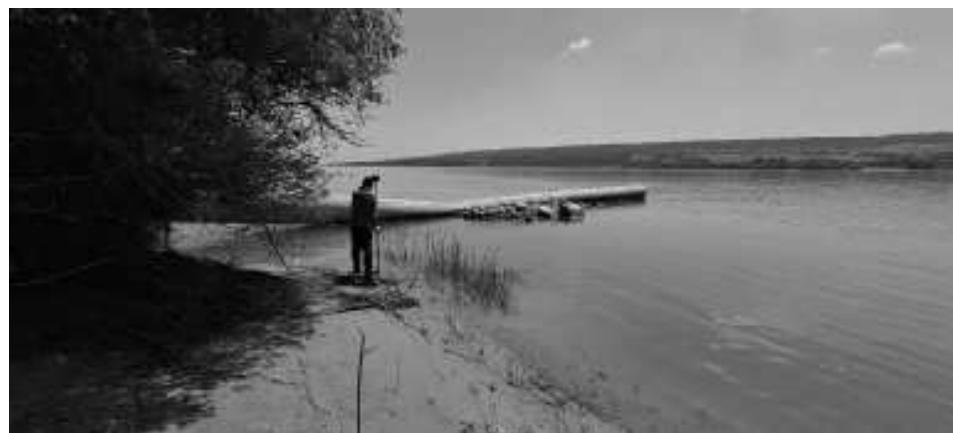
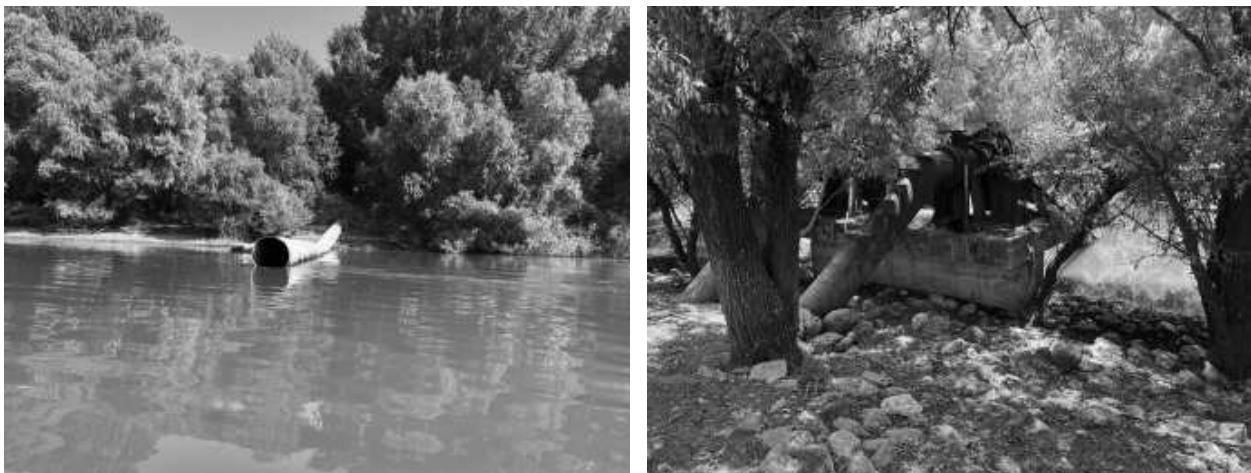
#### • **Conducta de aducție**

Apa de irigație este prelevată din fluviul Dunărea și transportată în bazinul de aspirație prin intermediul unui sifon construit dintr-o conductă metalică OLT 37 cu următoarele dimensiuni și caracteristici tehnice:

- Diametrul nominal  $D_n=1000\text{mm}$
- Lungimea  $L= 215\text{m}.$
- Conducta este pozată parțial îngropată
- La capătul amonte are un confuzor metalic cu diametrul  $D_n=1200\text{mm}\div 1000\text{mm}$
- La capătul aval are un difuzor cu diametrul  $D_n = 1000\text{mm}\div 1200\text{mm}$
- Capătul amonte al conductei reazemă pe un masiv executat din bolovani de piatră spartă de dimensiuni mari.

În urma efectuării expertizei tehnice a conductei de aducțune am constatat următoarele:

- Confuzorul metalic din capătul amonte al conductei a fost smuls de viiturile produse în timp pe Dunăre
- Conducta a fost smulsă de pe masivul de ancoraj executat din bolovani și capătul amonte pe cca 25m a fost deplasat în aval și rupt aproape total din restul conductei de aducțune.
- Conducta este degradată în proporție de 68% din cauza fenomenului de coroziune, pereți sunt foarte subțiați și în multe porțiuni găuriți.

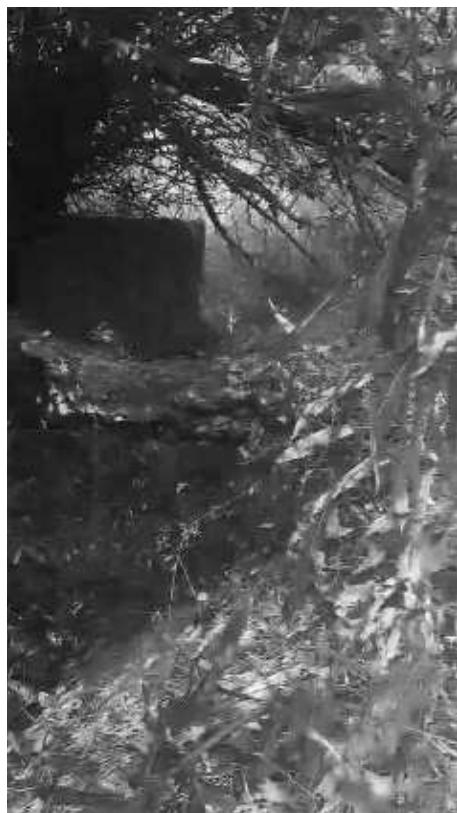
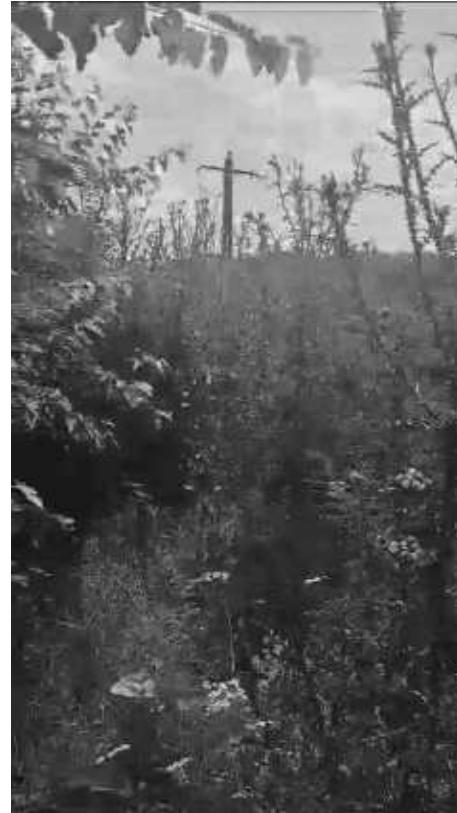
#### **CA2**

Canalul CPA2 are următoarele caracteristici constructive:

- Lungime totală 2457m
- Secțiune transversală: B=5,8m, b=1,1m și h =1,0m
- Canalul este neimpermeabilizat pe toată lungimea
- Pe traseul canalului CPA2 nu sunt amplasate construcții hidrotehnice

Canalul de distribuție CPA2 face parte din prima treaptă de pompare și asigură alimentarea cu apă a parcelelor din orezărie. Este construit în rambleu cu diguri din pământ compactat, neimpermeabilizate

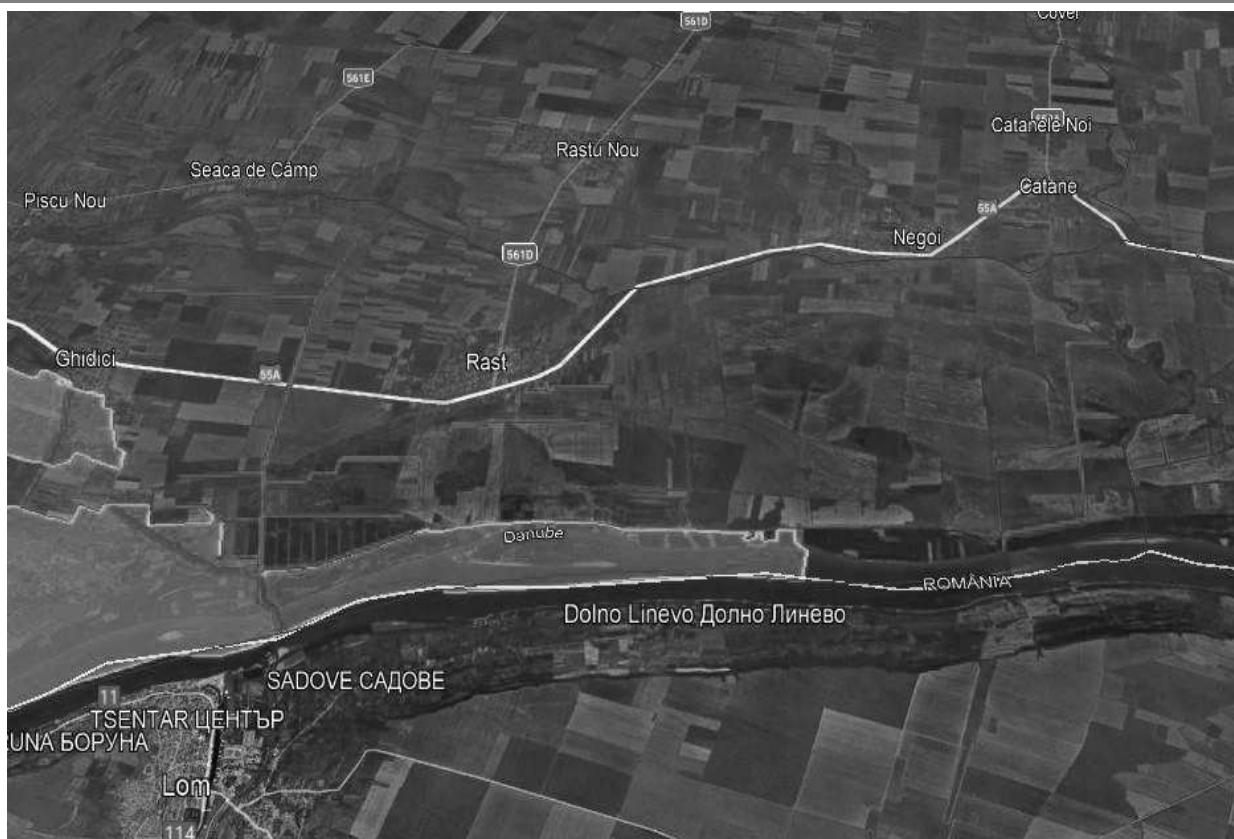
Amenajarea de irigații Ghidici-Rast-Bistreț are o suprafață totală de 9639ha, utilizează ca sursă de apă Fluiul Dunărea, din care apa de irigat este preluată prin stațiile de bază plutitoare SPA RAST și SPA CATANELE amplasate pe malul stâng, în două bazine de aspirație create artificial și alimentate din Dunăre, printr-un canal de derivăție (SPA Rast) și, respectiv, printr-o conductă metalică de tip sifon (SPA Catane). La Vest - Amenajarea Ciuperceni-Desa.
