# Memoriu de prezentare pentru proiectul

## AMENAJARE RÂU GILORT ÎN ZONA LOCALITĂȚII NOVACI, JUDEȚUL GORJ

**SC EPMC Consulting SRL**

**Administrația Națională APELE ROMÂNE – Administrația Bazinală de Apă Jiu**

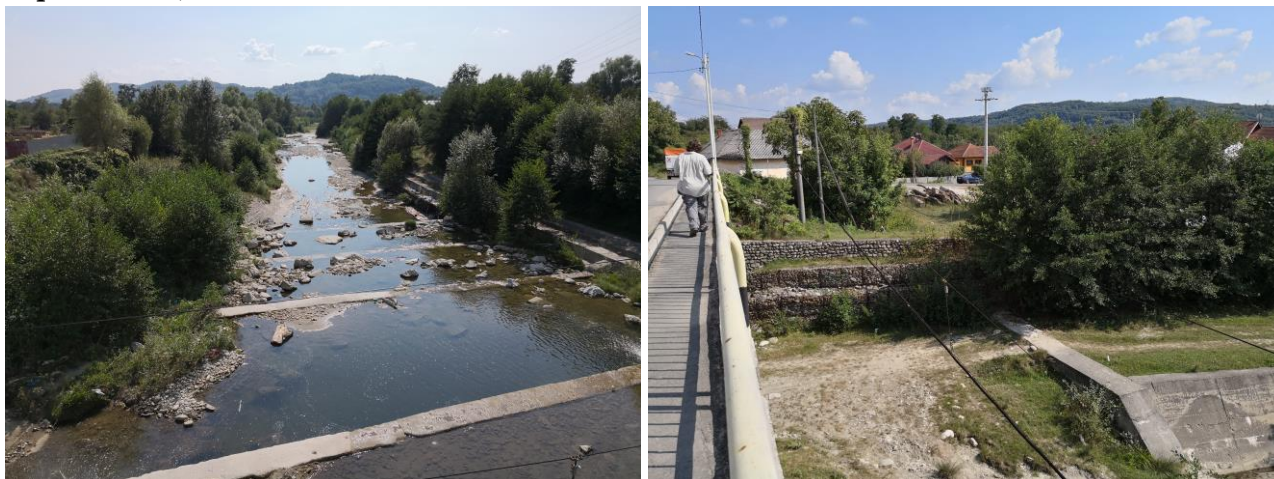
Figura 10 - Aspecte din zona sudică a amplasamentului lucrării. Se observă infrastructura existentă care se propune reabilitată (foto: Neațu Sabin)

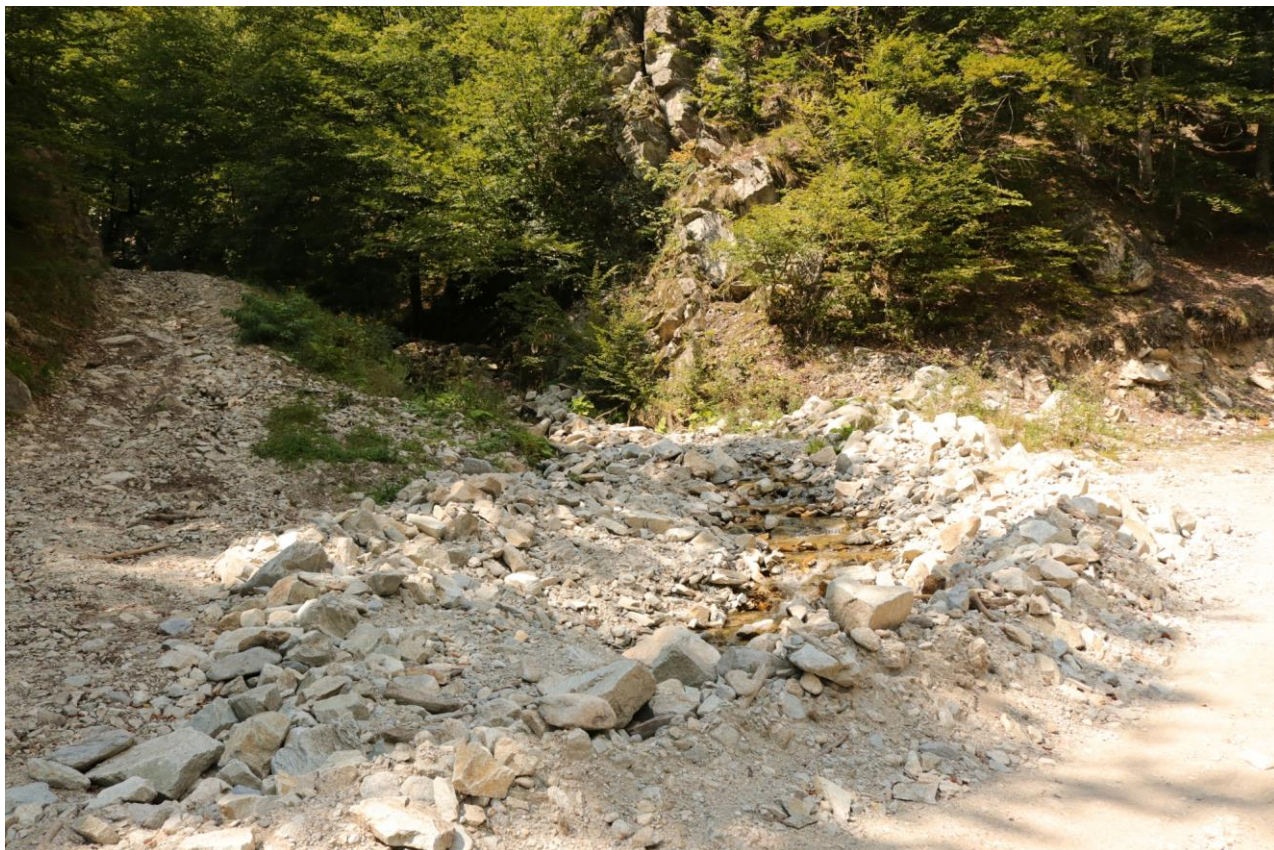
Figura 18 - Aspect din teren zonă amenajare prag de retenție

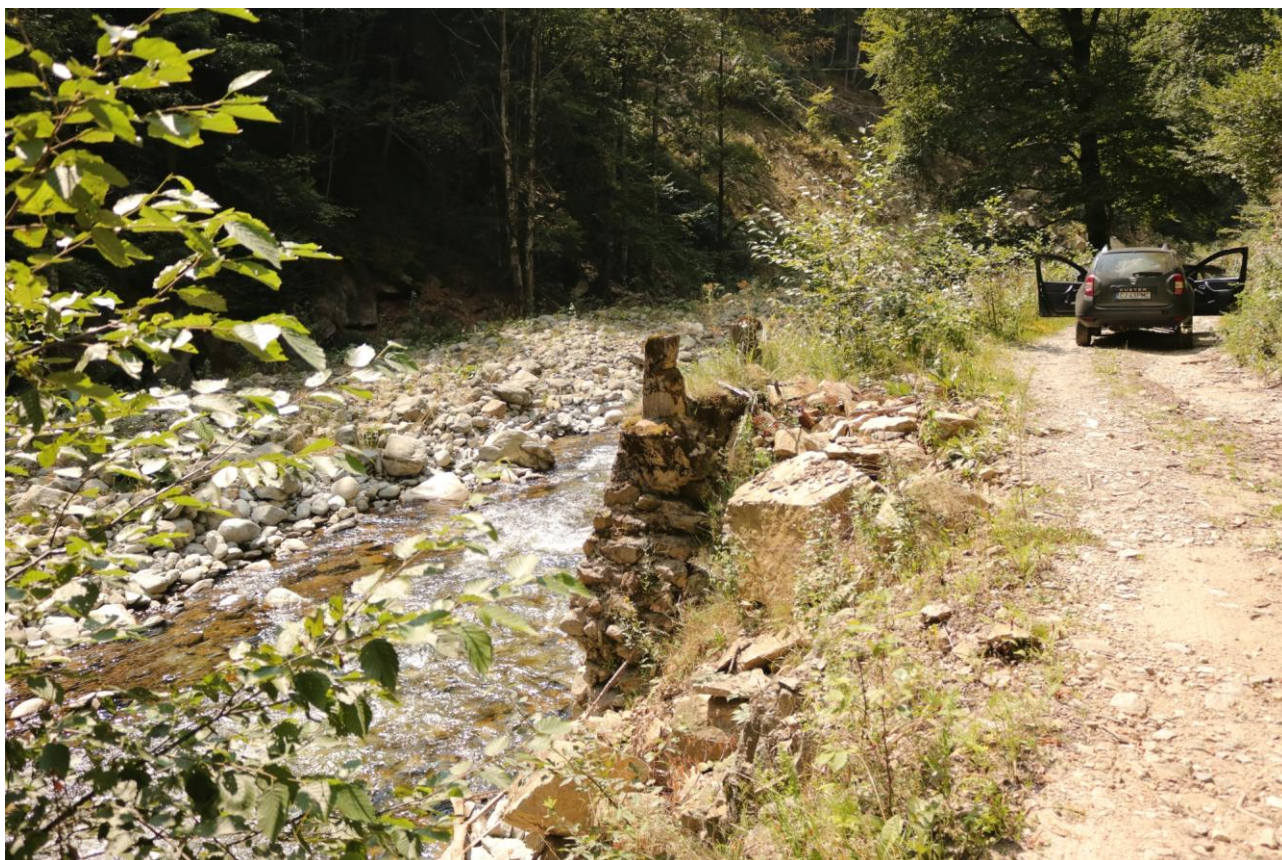
Figura 19 - Aspect din teren - talveg drum afectat de ape
