**„Reabilitare lucrări de apărare pe pârâul Bărușor,
comuna Baru, județul Hunedoara”**

Studiul de evaluare a impactului asupra corpurilor de apă

Număr Proiect: 170044 / 2017

**STUDIUL DE EVALUARE A IMPACTULUI ASUPRA
CORPURILOR DE APĂ - SEICA**

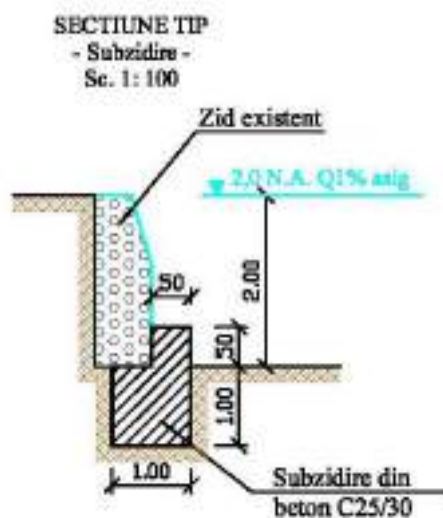
Se va realiza după execuția lucrărilor de săpătură în albie și constau în:

- realizarea unei grinzi din beton ciclopian cu înălțimea de 0,5 m în fața zidului existent și 1 m adâncime de fundare.

- lățimea grinzii va fi de 0,5 m în fața zidului iar sub zid va avea lățimea de 1,0 m.

Figura 2 - Secțiune Tip - Subzidire
