**Titlul Contractului:** **REGULARIZARE RÂU RUȘOR, COMUNA PUI, JUDEȚUL HUNEDOARA**

**Prestator:** S.C. AQUA PROCIV PROTECT S.R.L

**Document:** **STUDIU DE EVALUARE A IMPACTULUI ASUPRA  
CORPURILOR DE APĂ**

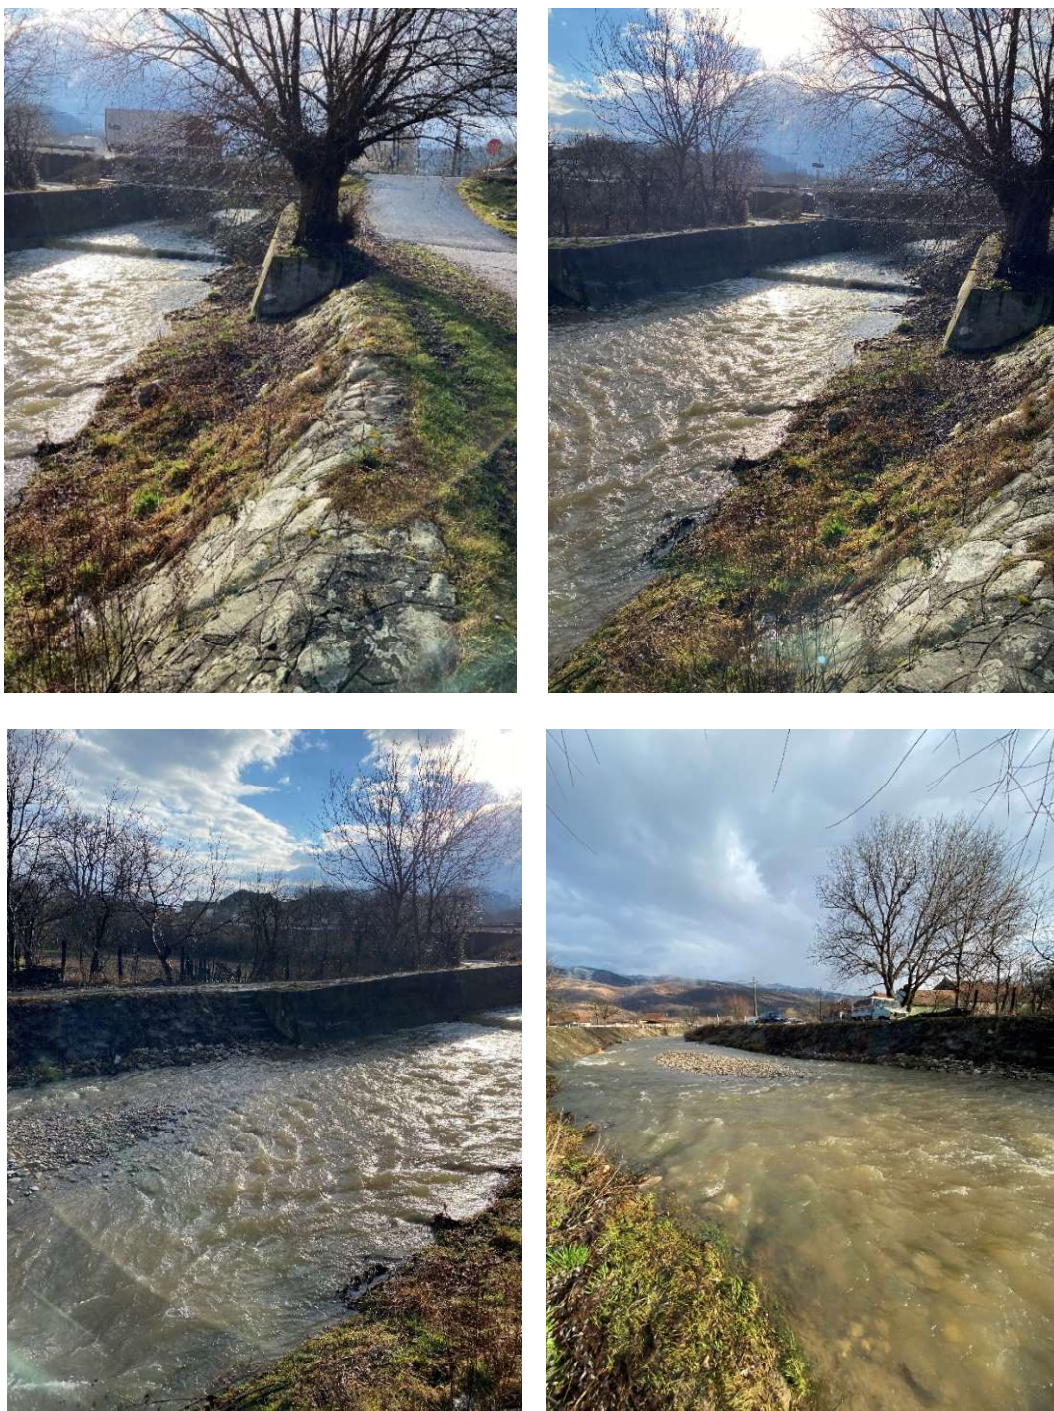
Figura 2 – Imagini cu consolidările și prag de cădere existent aval de drumul național DN66

Conform informațiilor furnizate de **Administrația Bazinală de Apă Mureș – Compartimentul Cadastru și Patrimoniu**, lucrările înregistrate în patrimoniu se materializează prin: 250 m regularizare albie cu consolidări de mal: 250 m consolidare mal stâng, 250 m consolidare consolidare mal drept. Pe acest tronson mai este existent un prag de cădere cu înălțimea de 30 cm (profilul P 14). Aceste lucrări au fost puse în funcțiune în anul 1981. Acestea sunt amplasate aval de drumul național DN66 (profilul P14) până aval de podul CF (profilul P6) conform Planului de situație nr. 2.1.1.

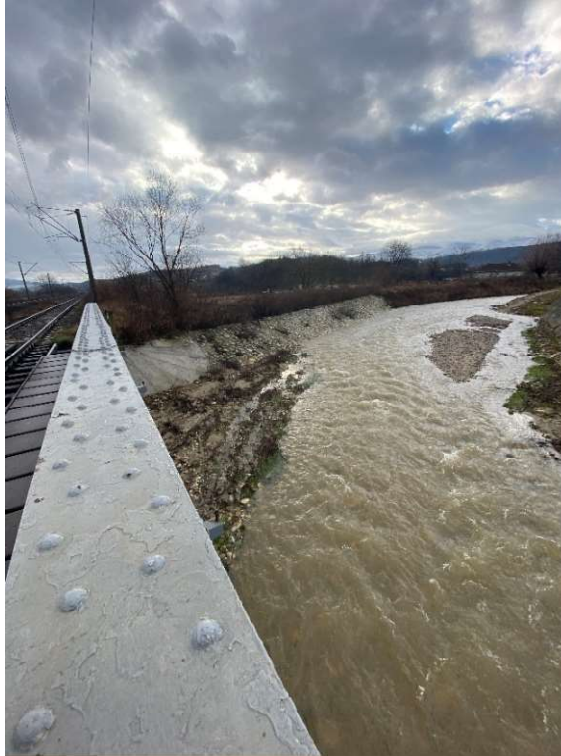
*Figura 3 – Imagini cu pereul existent amonte de podul CF*

În cursul ultimilor ani **Compania Națională de Căi Ferate „CFR”** a realizat lucrări amonte și aval de podul căii ferate. Conform ridicării topografice efectuate au fost realizate consolidări de mal cu pereu din piatră pe lungimea de 150 m (40 m mal drept amonte pod CF, 50 m mal stâng amonte pod CF, 35 m mal drept aval pod CF, 25 m mal stâng aval pod CF) și 4 praguri de cădere cu înălțimea de 30 cm între profilele P9-P6 conform Planului de situație 2.1.1. Aceste lucrări s-au suprapus cu lucrările înregistrate în patrimoniul ABA Mureș.

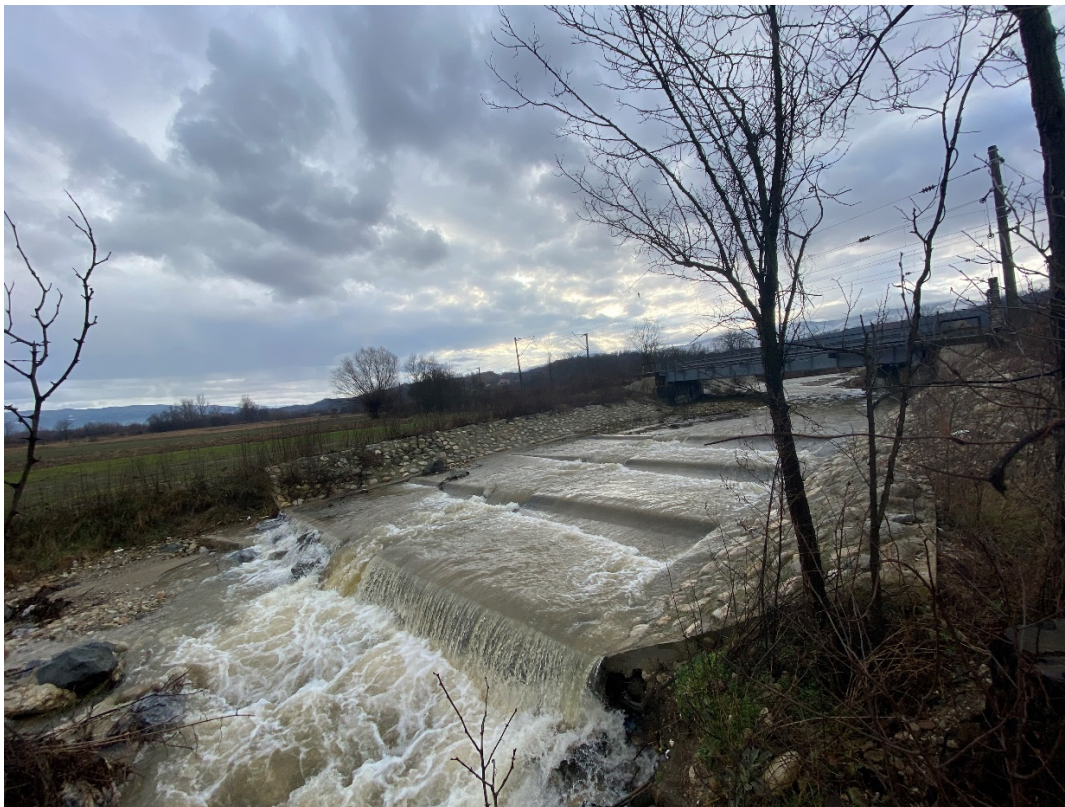
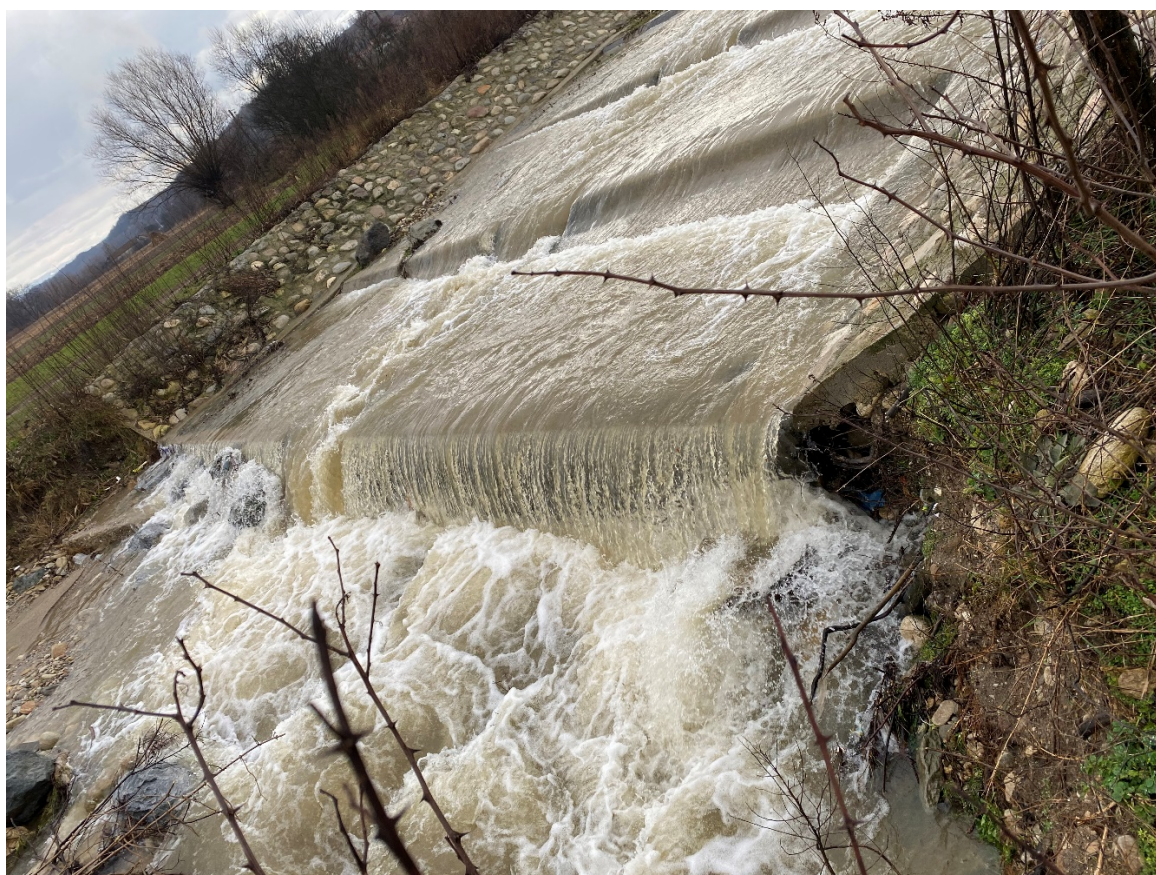
*Figura 4 – Imagini cu pereul și pragurile de cădere existente aval de podul CF*

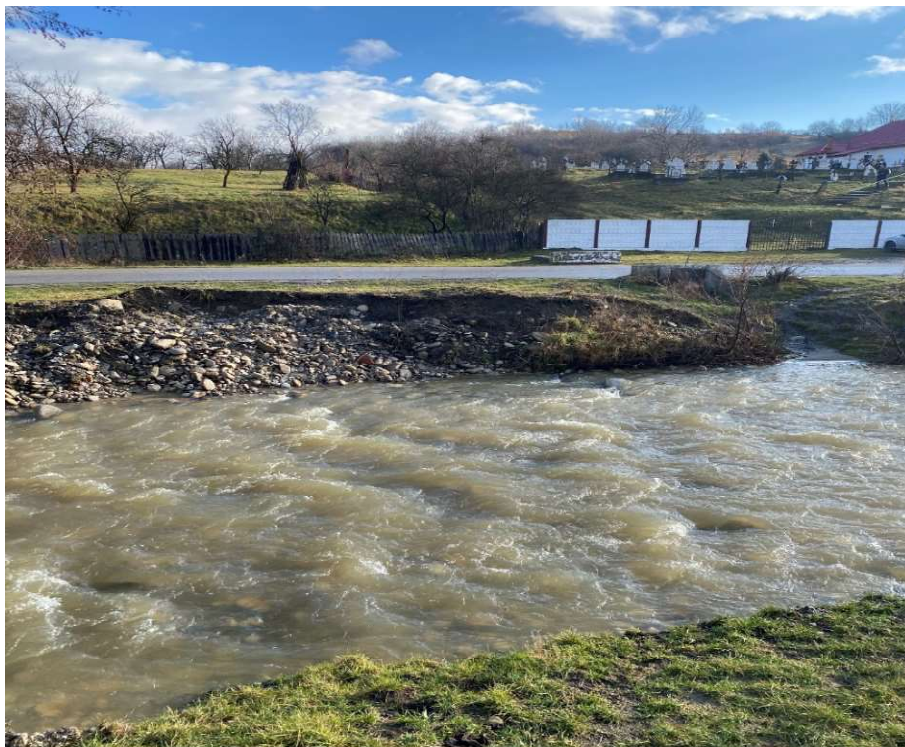
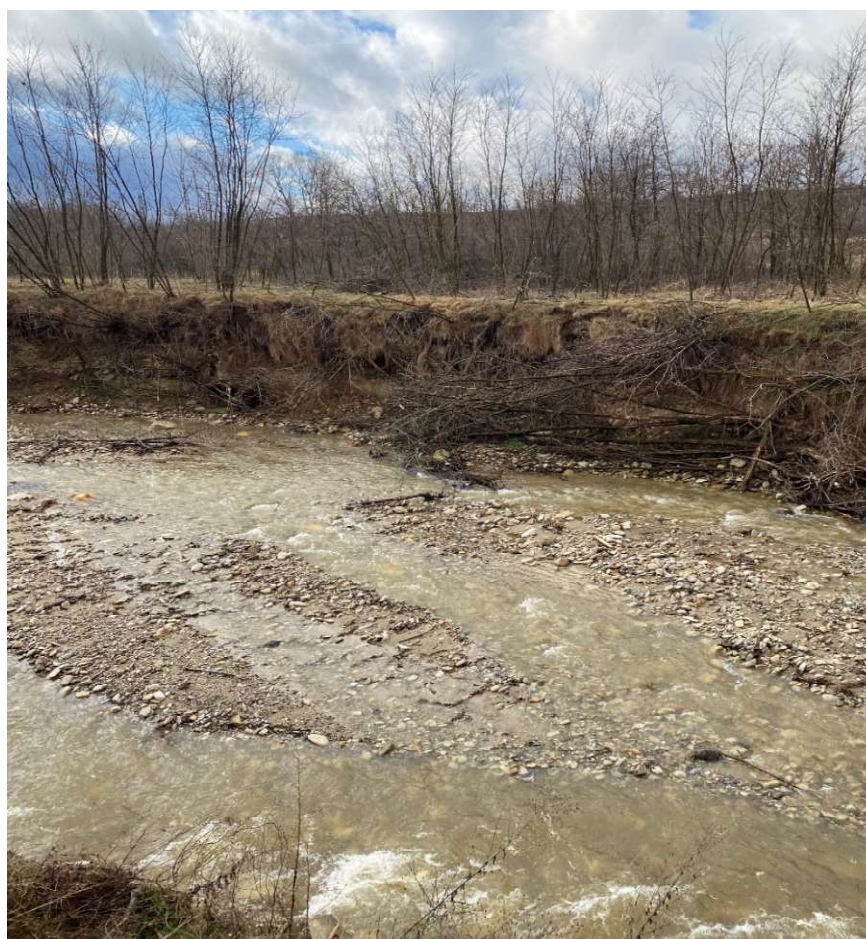
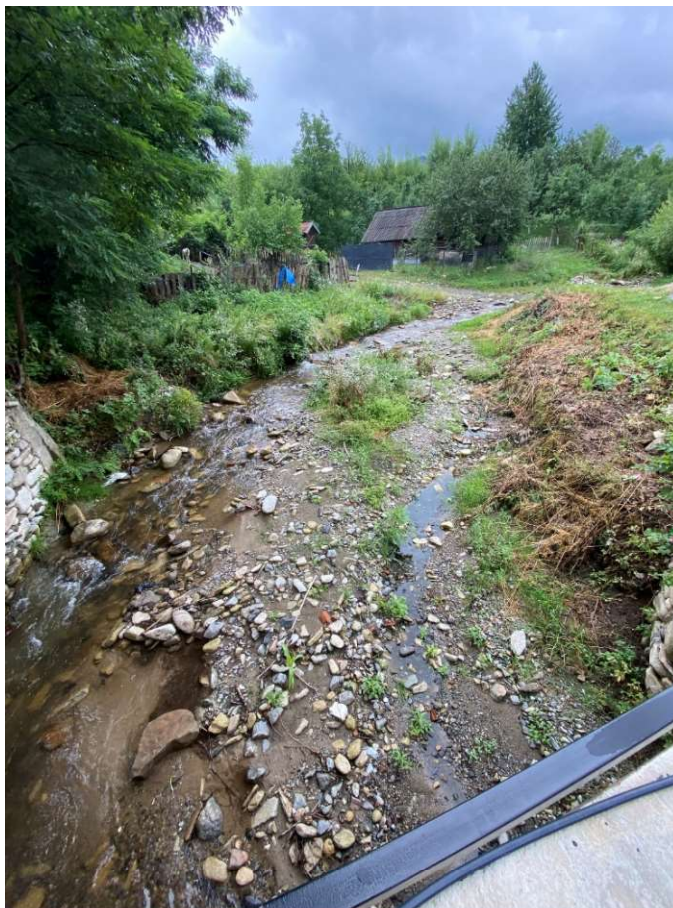
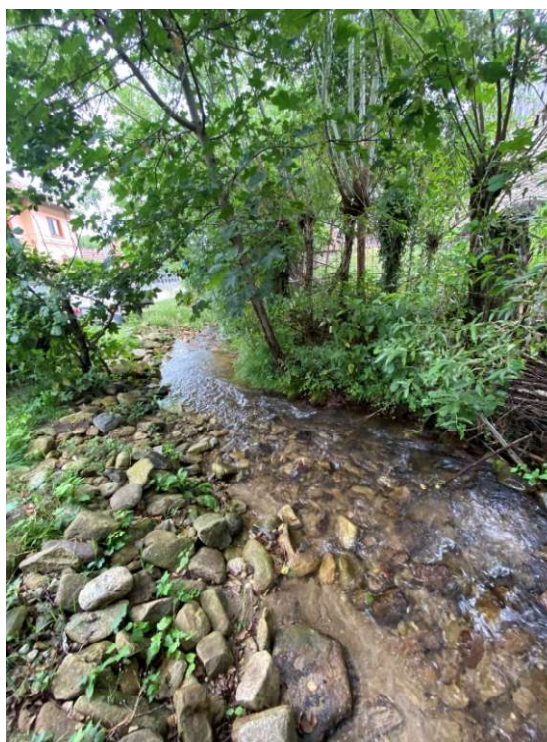
Figura 7 – Imagini de pe teren cu situația actuală
