RAPORT PRIVIND IMPACTUL ASUPRA MEDIULUI PENTRU PROIECTUL LUCRĂRI DE REPARAȚII CURENTE APĂRARE MAL STÂNG ȘI PROTECȚIE PILA NR. 2 LA TRAVERSAREA AERIANĂ A RĂULUI TROTUȘ CU CONDUCTA DE ȚIȚEI Ø20" BĂRĂGANU – ONEȘTI ÎN ZONA RUGINEȘTI, JUDEȚUL VRANCEA

RAPORT PRIVIND IMPACTUL ASUPRA MEDIULUI PENTRU PROIECTUL LUCRĂRI DE REPARAȚII CURENTE APĂRARE MAL STÂNG ȘI PROTECȚIE PILA NR. 2 LA TRAVERSAREA AERIANĂ A RÂULUI TROTUȘ CU CONDUCTA DE ȚIȚEI Ø20” BĂRĂGANU – ONEȘTI ÎN ZONA RUGINEȘTI, JUDEȚUL VRANCEA

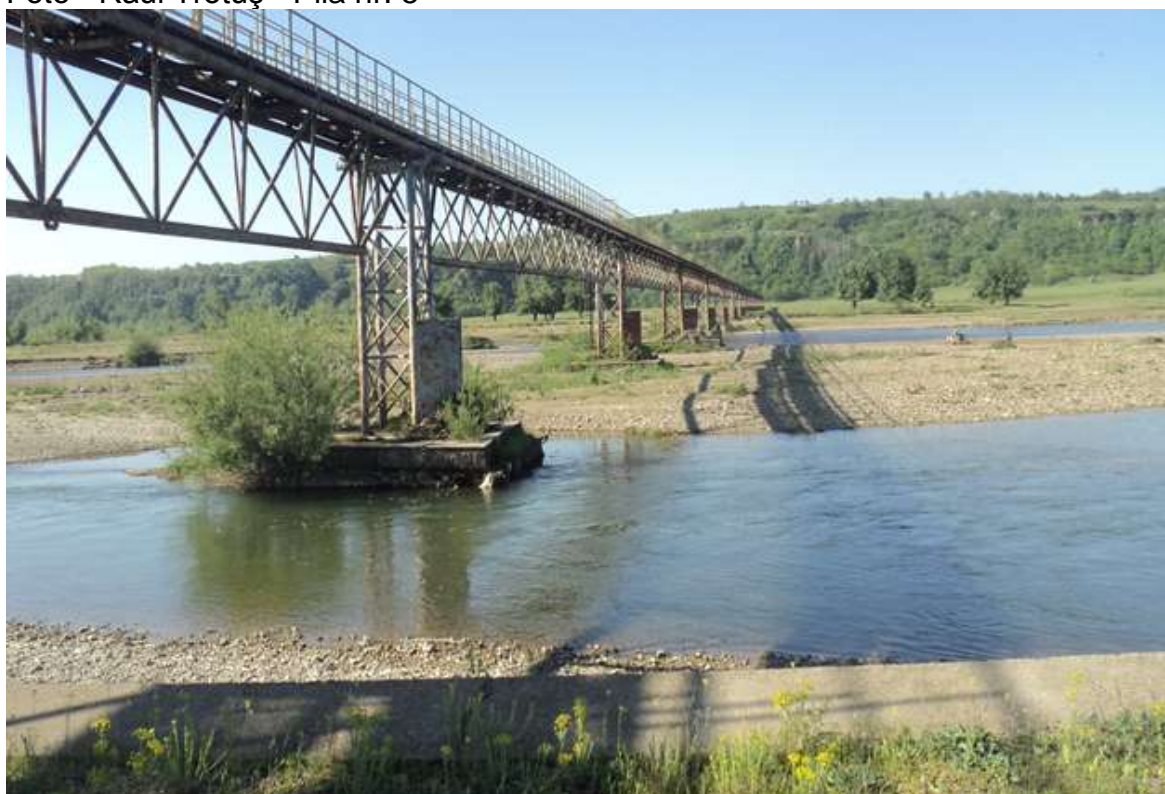
Foto - Vedere sectiune traversare râul Trotuș-Pila nr. 2 – consolidare pila,
Rau Trotus - Pila nr. 2 - consolidare pila, deteriorata

-salteaua din gabioane ce îmbraca fundatia din beton a pilei nr. 2 de sustinere a supratraversarii (de la malul stâng catre malul drept) este deteriorata in proportie de 60%, fiind distrusa salteaua si o parte din elevatia protectiei.

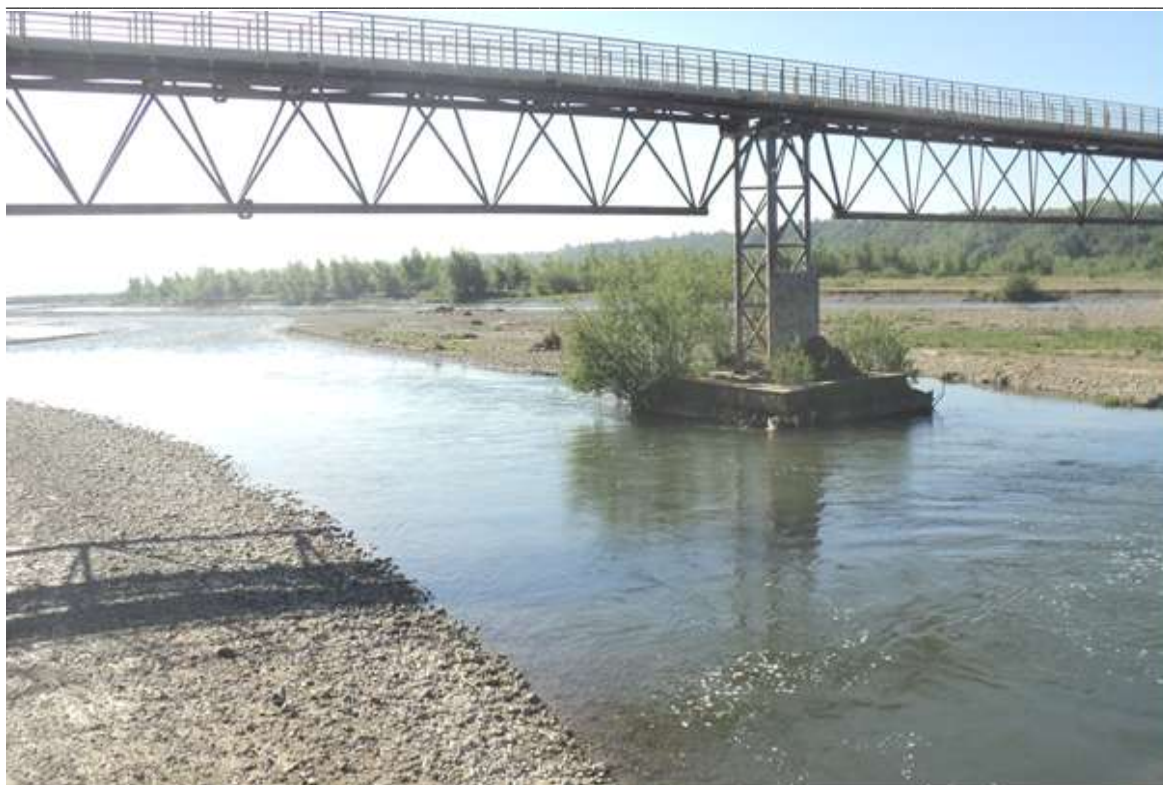
Foto - Raul Trotuș - Pila nr. 2 - consolidare pila, deteriorata

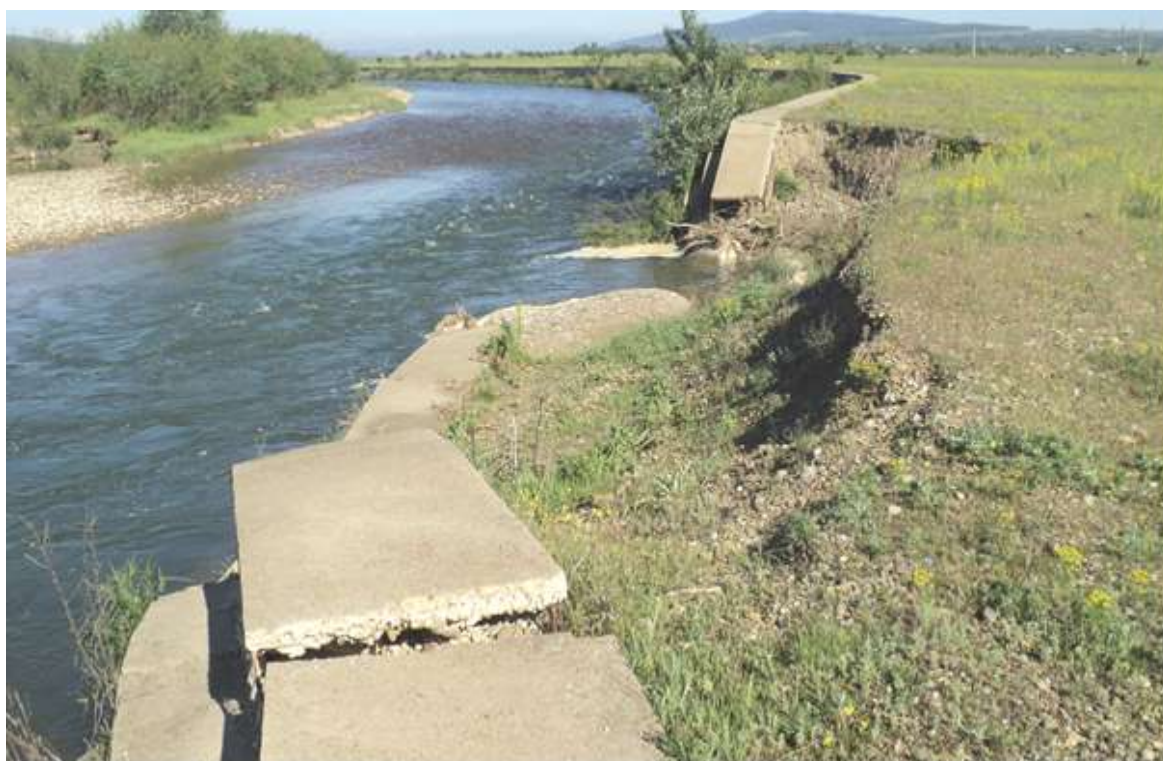
Foto - Râul Trotuș - aparare de mal din gabioane deteriorata cca. 60 m amonte de traversarea râului Trotuș cu conducta de transport titei Baraganu - Onesti

-apararea din gabioane a malului stâng este deteriorata pe o portiune de aproximativ 32 ml la circa 40 m amonte de traversare si la incastrarea in mal amonte.

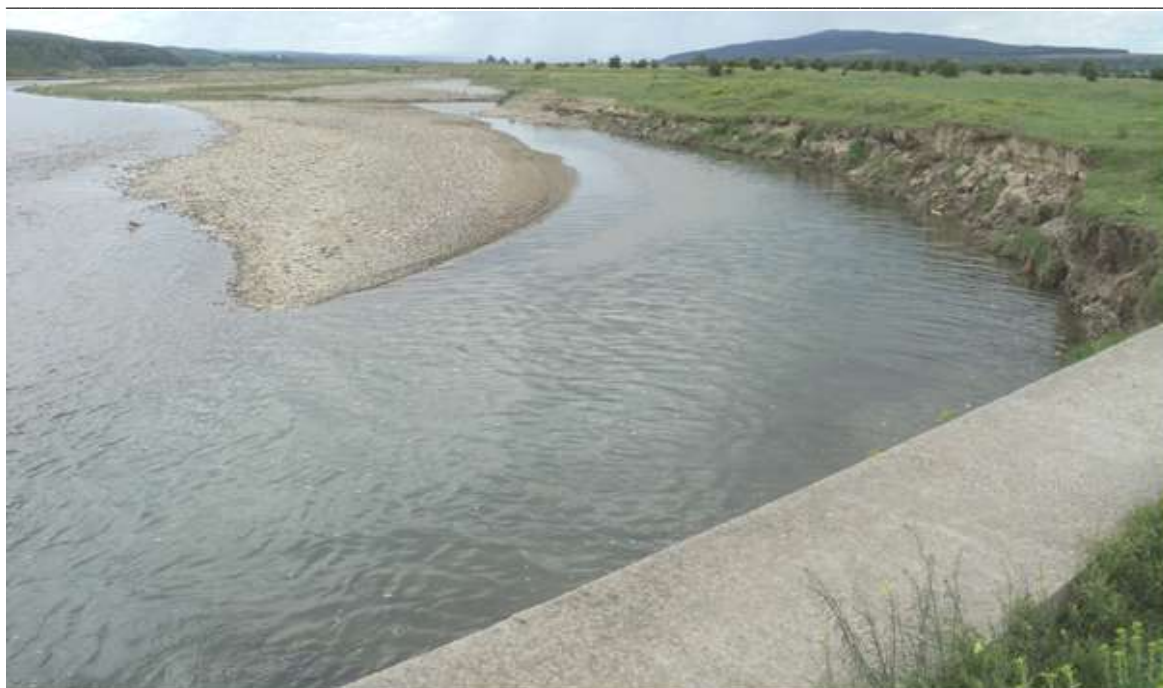
Foto - Râul Trotuș - zona de incastrare amonte a apararii de mal - salteaua apararii cu plasa de sarma deteriorata si fara umplutura din bolovani de rau

- d. - Refacere saltea deteriorată - Pentru refacerea saltelei deteriorate dupa executia digului de deviere a cursului de apa spre malul drept se va proceda la golirea de material aluvionar depus in cosurile de gabioane ce constituie saltea apararii; golirea se va face manual fara a se distruge sau deforma gabioanele. Dupa care se trece la imbracarea cu plasa de sarma a gabionului saltelei si umplerea cu bolovani de rau, acestia avand dimensiunea mai mare decât ochiurile plasei de sârma astfel incat acestia sa ramana permanent in interiorul gabionului. Dupa umplerea gabionului cu bolovani de rau se poate trece la montarea plasei de sarma la partea superioara a gabionului.

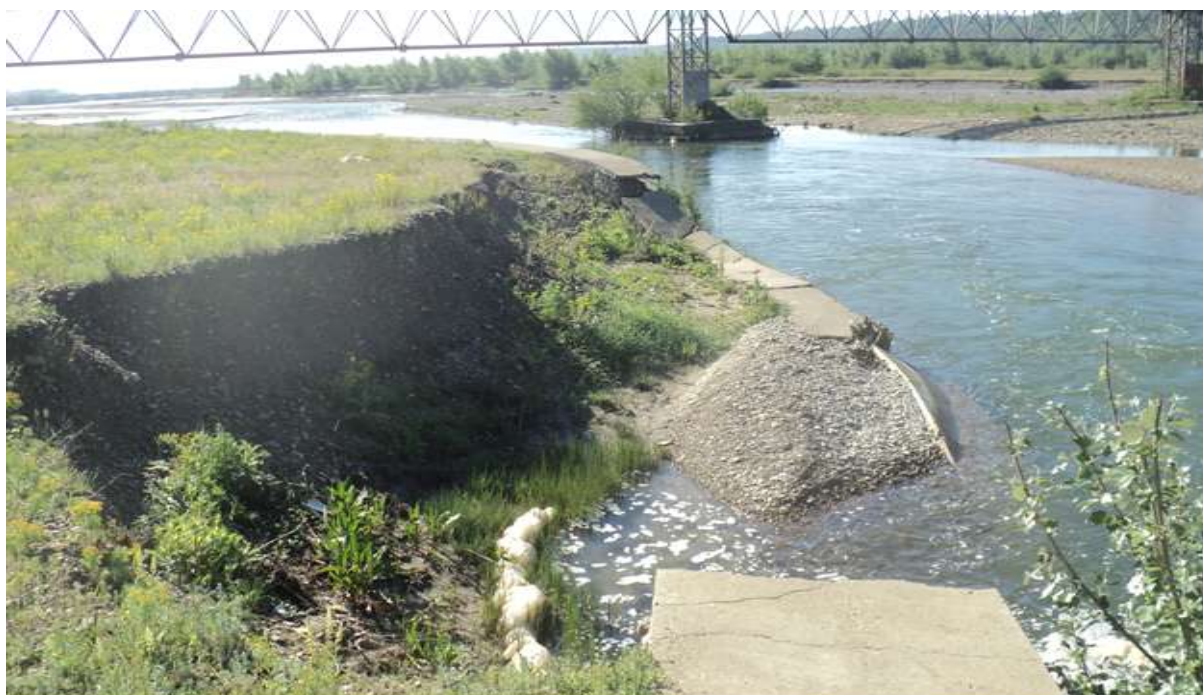
Foto - Râul Trotuș - aparare de mal din gabioane deteriorata cca. 60 m amonte de traversarea raului Trotus cu conducta de transport titei Baraganu – Onesti. Se observa structura solului pe latimea de cca. 15 m. de la mal, unde stratul de sol este aproape inexistent
