**REABILITAREA TORENTILOR PENTRU PREVENIREA  
INUNDATIILOR IN SATUL FARCASA, COMUNA FARCASA,  
JUDETUL NEAMT**

**COMUNA FARCASA , JUDETUL NEAMT**

**Documentație pentru obținerea avizelor**

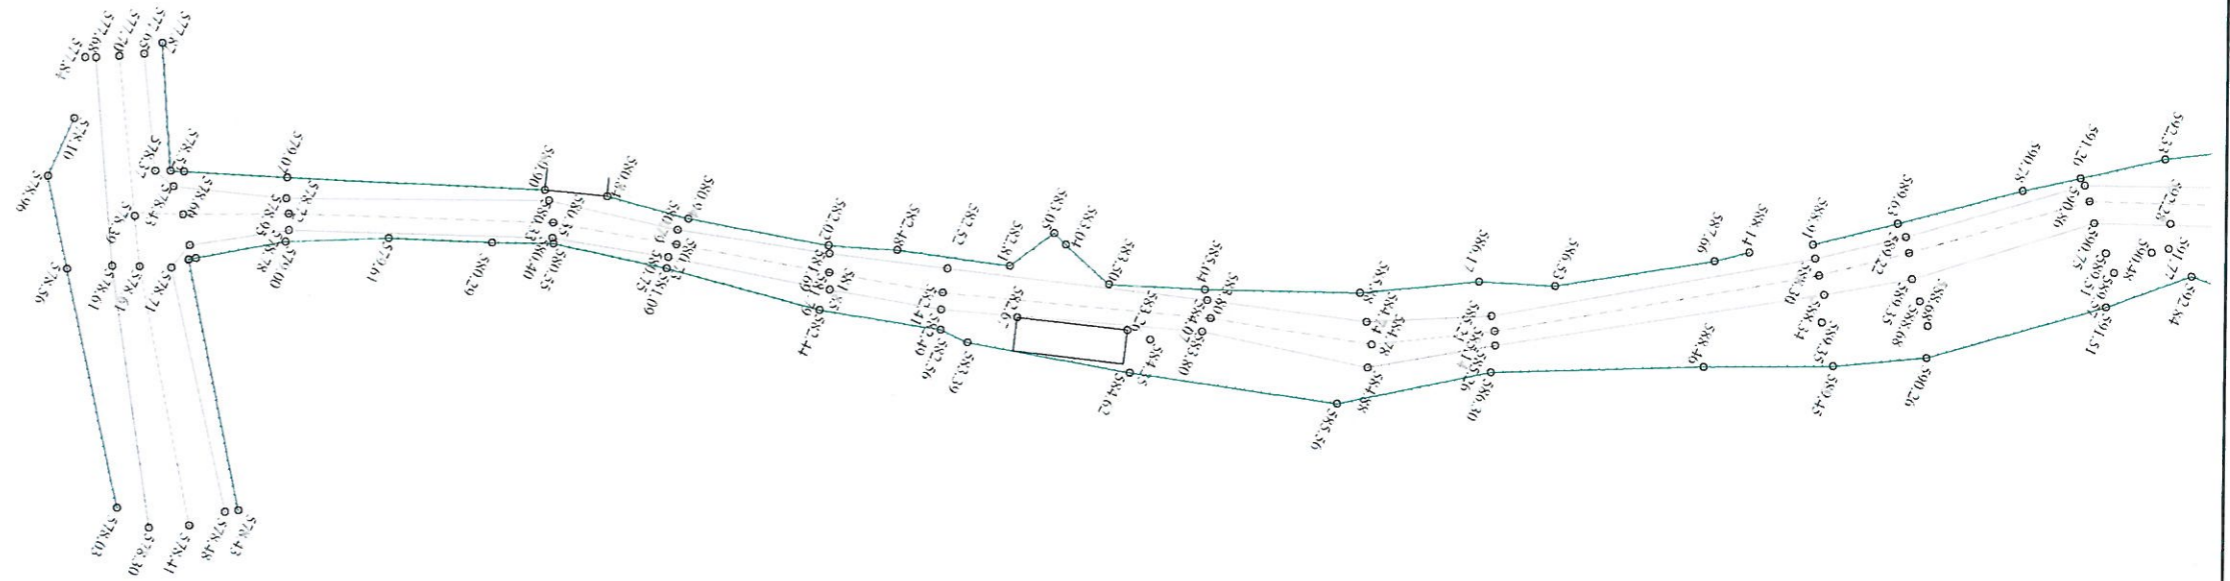
# PLAN DE SITUATIE - SITUATIA EXISTENTA

Obiect 3 Drum-Parau/Torent Slatinei

Plan de situatie - Situatie existenta
