REPARATIE LA CLADIRE LAPTE DE VAR, cladire C2 din CP19	
Loc. Rm.Valcea, str.Uzinei, nr.1, jud Valcea	
Beneficiar : CHIMCOMPLEX S.A. BORZESTI – SUCURSALA RM. VALCEA Sectia Propenoxid	
Loc. Rm.Valcea, str.Uzinei, nr.1, jud Valcea	
PROIECT NR.	031-2017

MAI 2020

MEMORIUL DE PREZENTARE

REPARATIE LA CLADIRE LAPTE DE VAR, cladire C2 din CP19

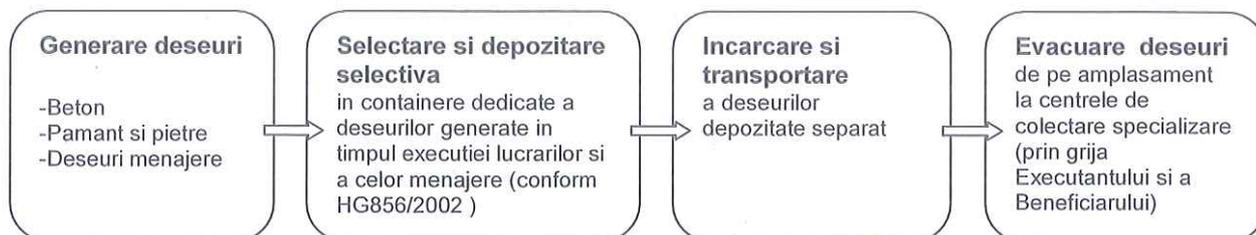
Schema flux a gestionarii deseurilor

- 1) Planul de încadrare în zonă a obiectivului, Planul de situație și Planul amplasării Organizării de șantier sunt anexate la prezentul memoriu.
- 2) Schema-flux a gestionării deșeurilor generate pe amplasament în timpul desfășurării lucrărilor, este prezentată mai jos:

Nr. crt.	Clasificarea deeurilor conform HG 856/2002		Cantitate (m ³ / perioada de executie)
	Cod deseou	Denumire deseou	
DESEURI DIN CONSTRUCTII			
1.	17.01.01	Beton (bucati de beton)	100mc/6 luni
2.	17.04.05	Fier si otel	5,0 t /1 luna
3.	17.04.04	Pamant si pietre , altele decat cele specificate la 17.05.03(pamant excedentar)	-
DESEURI MUNICIPALE ASIMILABILE (deseuri menajere)			
4.	20.01.01	Hartie si carton	1 mc
5.	20.01.02	Sticla	-
6.	20.01.39	Mase plastice	-
7.	20.02.01	Deseuri biodegradabile (menajere)	1 mc
