**“Revizuire/Actualizare Studiu de Fezabilitate pentru  
MODERNIZARE DN71 BALDANA – TARGOVISTE – SINAIA,  
KM 0+000 – KM 44+130 – largire la 4 benzi  
si KM 51+041 – KM 109+905 – drum la 2 benzi”**

**RAPORT PRIVIND IMPACTUL ASUPRA MEDIULUI  
pentru proiectul „Modernizare DN71 Baldana –  
Targoviste – Sinaia, km 0+000 – km 44+130 si km  
51+041 – km 109+905”**

**Volum Piese Scrise + Piese Desenate**

CONTRACT 92/26803/30.04.2015

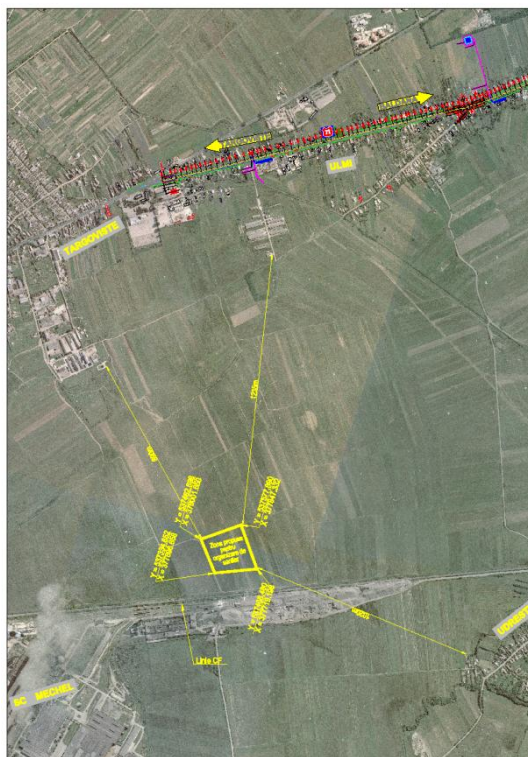
Locatia propusa are urmatoarele coordonate Stereo 70:

Y(m)=537334.652	X(m)=377896.658
Y(m)=537462.598	X(m)=378001.650
Y(m)=537577.890	X(m)=377847.332
Y(m)=537408.480	X(m)=377719.198

Amplasamentul propus pentru organizarea de santier indeplineste cerintele necesare conform legislatiei in vigoare. Terenul are folosinta agricola. Distantele amplasamentului propus pentru organizarea de santier fata de zonele locuite sunt de minim 1000m.

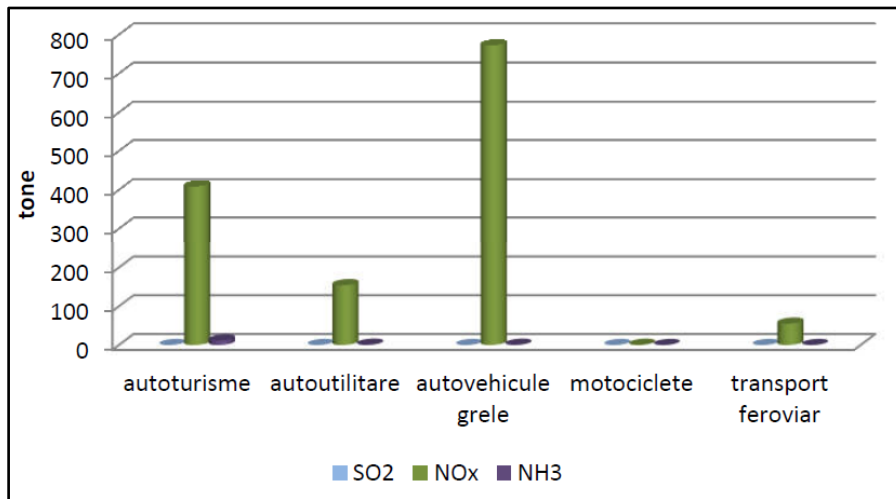
Figura 1 Contribuția sectoarelor de activitate din transport la emisiile de poluanți cu efect de acidifiere în anul 2016, județul Dâmbovița

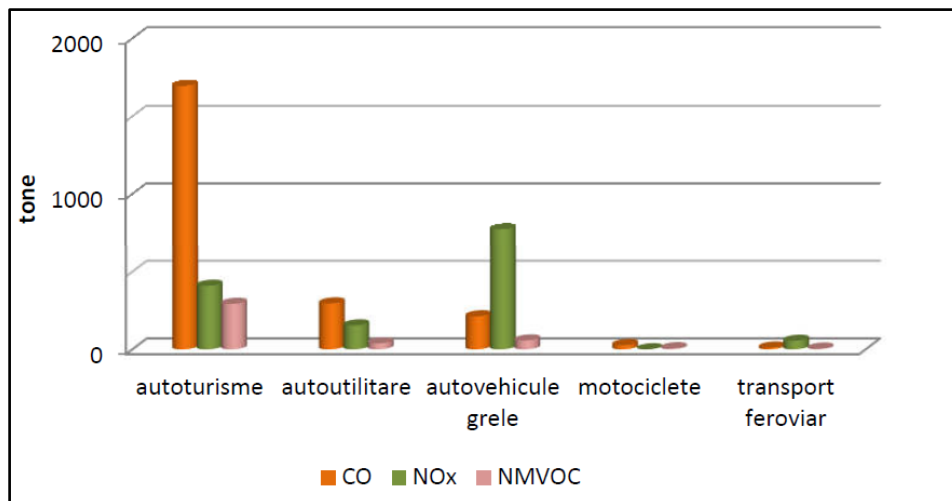
Figura 2 - Contribuția sectoarelor de activitate din transport la emisiile de poluanți precursori ai ozonului, în anul 2016, județul Dâmbovița

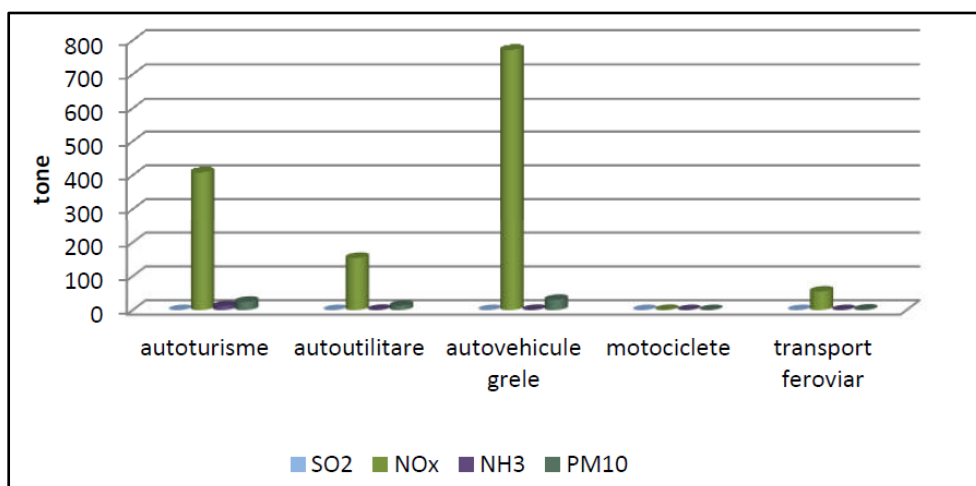
Figura 3 Contribuția sectoarelor de activitate din transport la emisiile de particule primare și precursori secundari de particule, în anul 2016, județul Dâmbovița

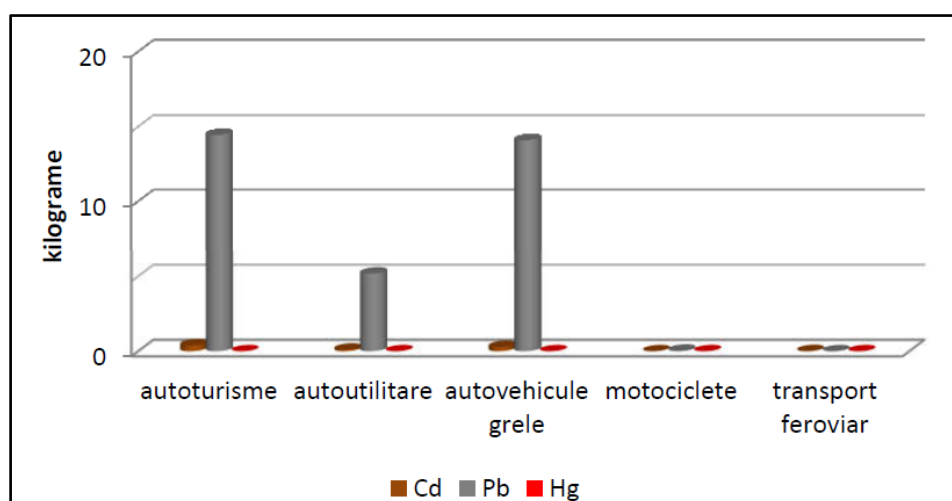
Figura 4 - Contribuția sectoarelor de activitate din transport la emisiile de metale grele, în anul 2016 județul Dâmbovița

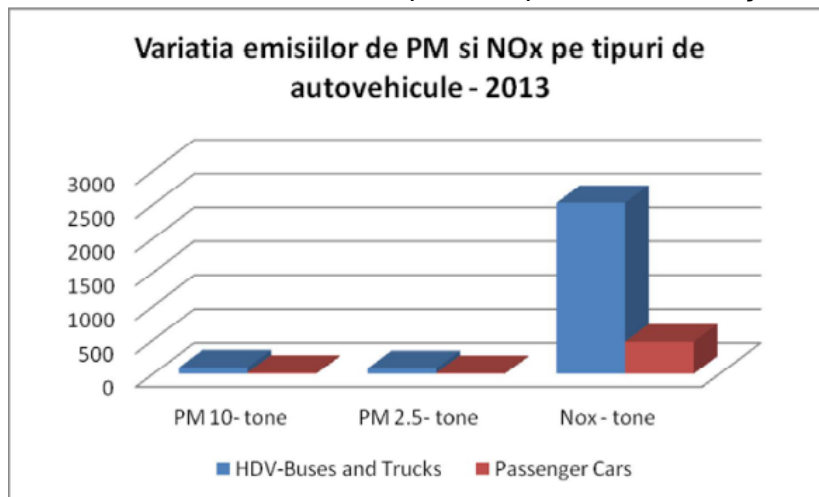
Figura 5. - Variația emisiilor de PM și Nox pe tipuri de autoturisme

- Sectorul transportului rutier este o sursă majoră de poluare a aerului. Vehiculele grele sunt cea mai importantă sursă de NOx, PM10/PM2.5 și metale grele (Fig. 5.) în timp ce autoturismele sunt surse importante pentru CO, NH3 și NMVOC (figura 6.)

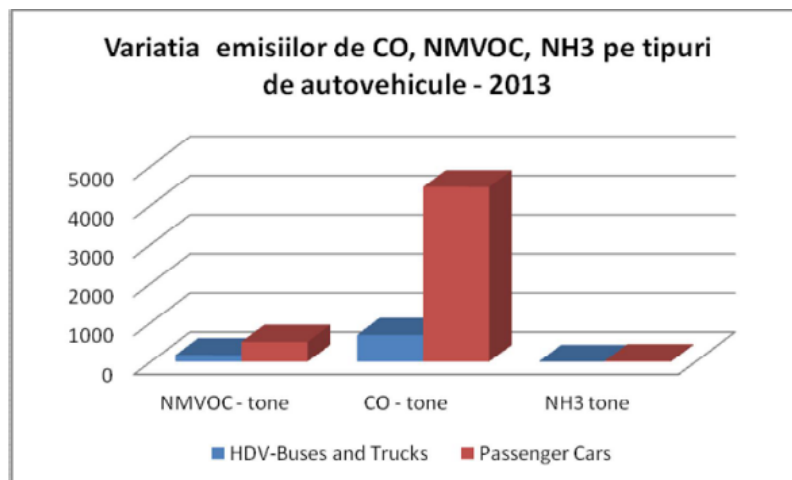
Figura 6 Variația emisiilor de CO, NMVOC, NH3 pe tipuri de autoturisme

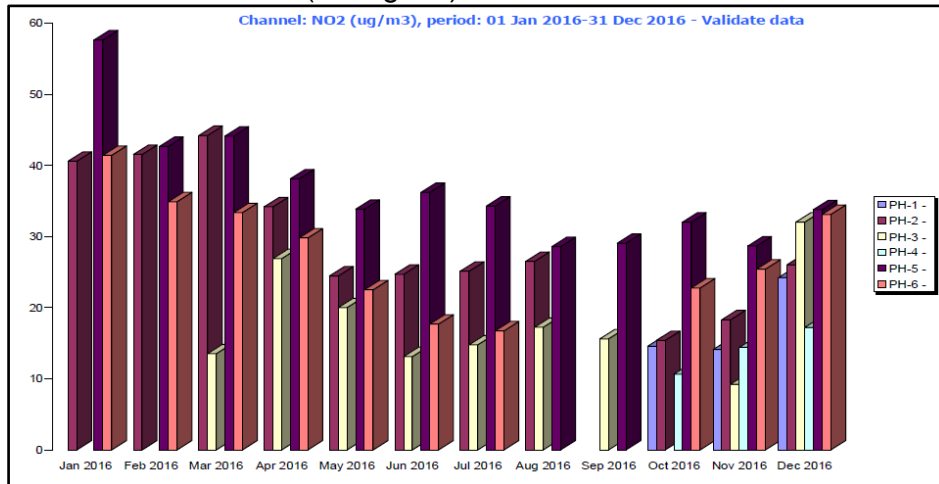
#### Dioxidul de azot (monitorizat prin statiile automate)

Concentrația de dioxid de azot nu a depășit la stațiile de monitorizare automate pragurile de calitate pentru protecția sănătății umane prevăzute în Legea nr.104/2011 si nici depasiri ale valorii medii orare -(350ug/mc)

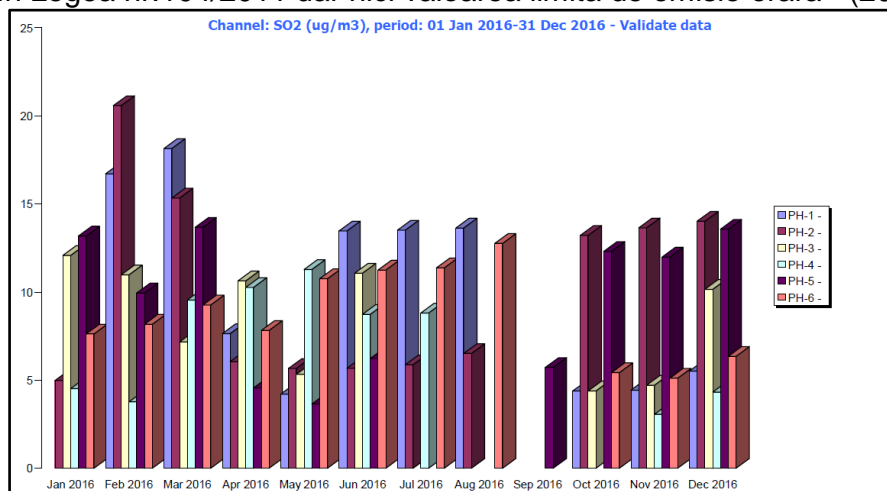
#### Dioxidul de sulf (monitorizat prin statiile automate)

Concentrația de dioxid de sulf nu a depășit la stațiile de monitorizare automate pragurile de calitate pentru protecția sănătății umane sau pentru protecția ecosistemelor prevăzute în Legea nr.104/2011 dar nici valoarea limita de emisie orara - (200ug/mc)

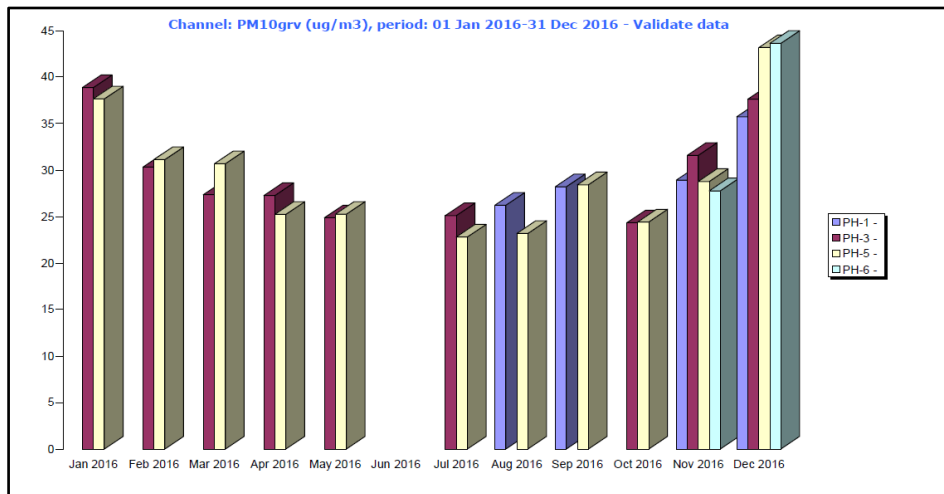
Valorile concentrațiilor medii anuale a pulberilor sub 10 microni (PM<sub>10</sub>) nu depășesc valoarea limită (40 ug/mc).

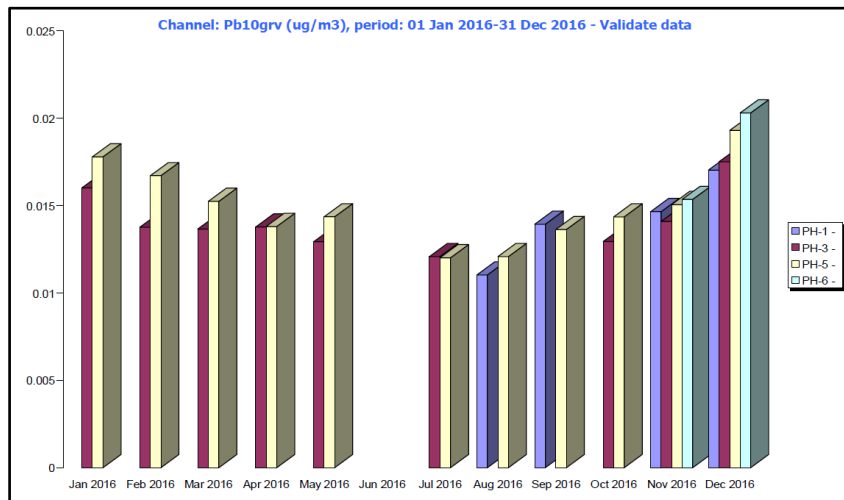
Metalele grele pot proveni de la surse staționare și mobile: procese de ardere a combustibililor și deșeurilor, procese tehnologice din metalurgia metalelor neferoase grele și traficul rutier.

Concentrația de metale din PM10 nu a depășit la stațiile de monitorizare automată valorile țintă prevăzute în Legea nr. 104/2011.

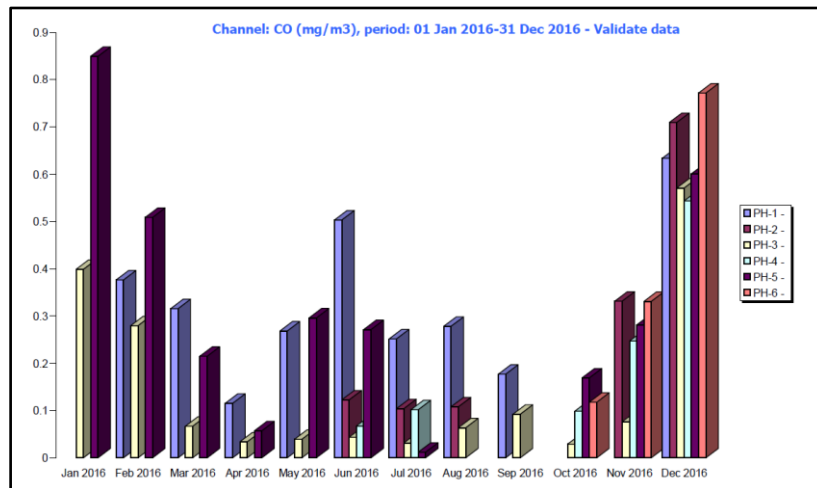
Nu au fost înregistrate depășiri ale valorii limită pentru sănătatea umană (10 mg/mc, calculată ca maximă zilnică a mediilor pe opt ore).

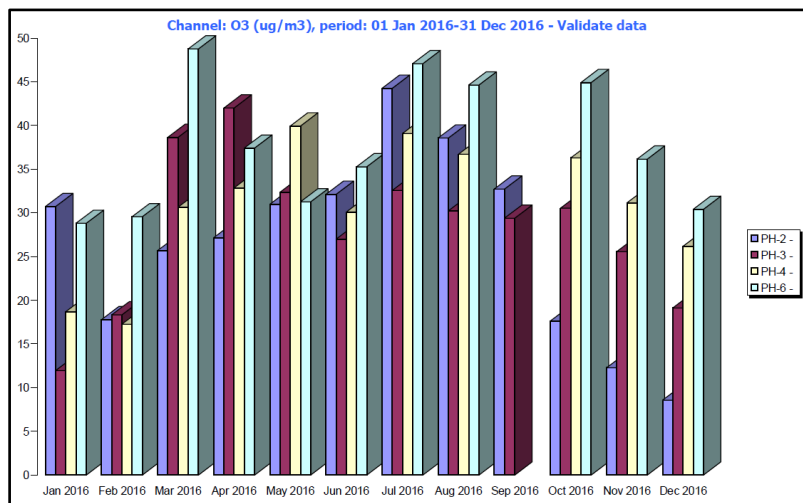
Nu au fost înregistrate depășiri ale pragului de alertă (240  $\mu\text{g}/\text{mc}$  medie orară), ale valorii medii orare (180  $\mu\text{g}/\text{mc}$ ) și nici depășiri ale concentrației maxime zilnice a mediilor pe 8 ore (120  $\mu\text{g}/\text{mc}$ )

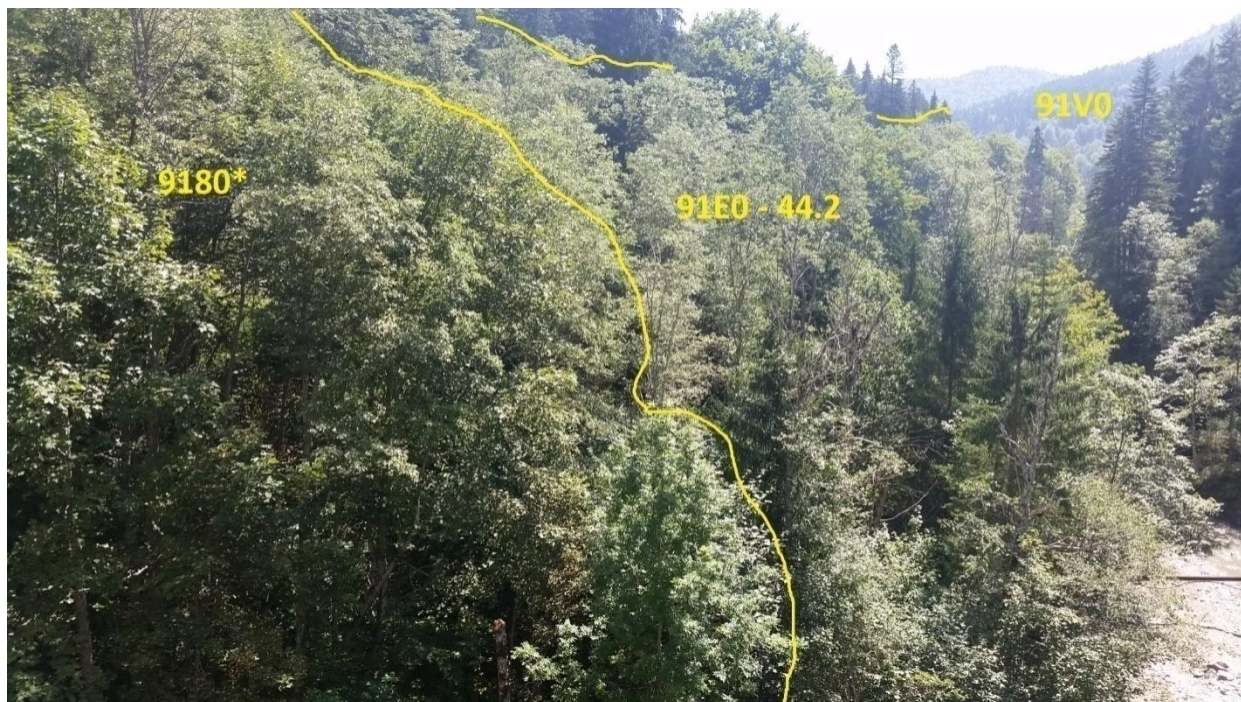
Figura 18 – Diferențierea habitatelor forestiere lângă capătul nord-estic al podului P29 la km 105+683. Fitocenoză asemănătoare habitatului 9180\* sunt instalate natural pe structuri antropogene (construcțiile de piatră adiacente pilierului podului) în ultimele cinci decenii.

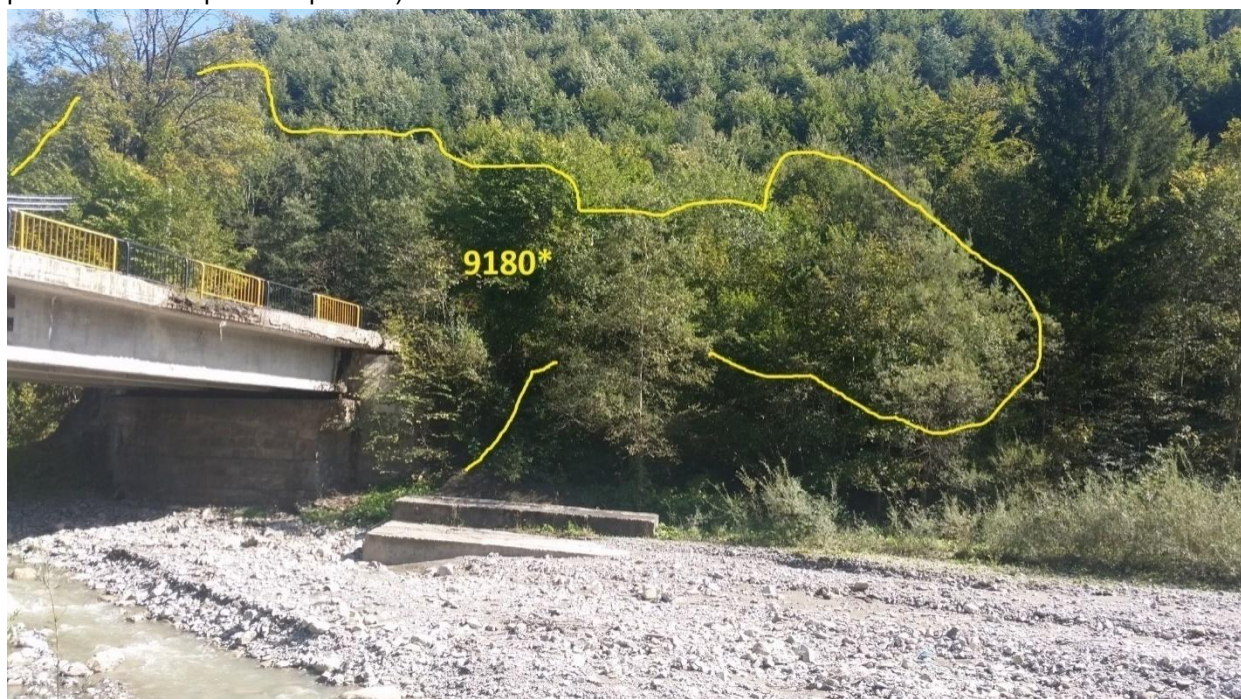
Figura 19 – Instalarea unor fitocenoză asemănătoare celor ale habitatului 9180\* pe structurile antropogene adiacente pilierului podului P26 km 95+959 peste râul Ialomicioara. În jurul acestuia se află habitatul 91V0 – fâgete dacice.

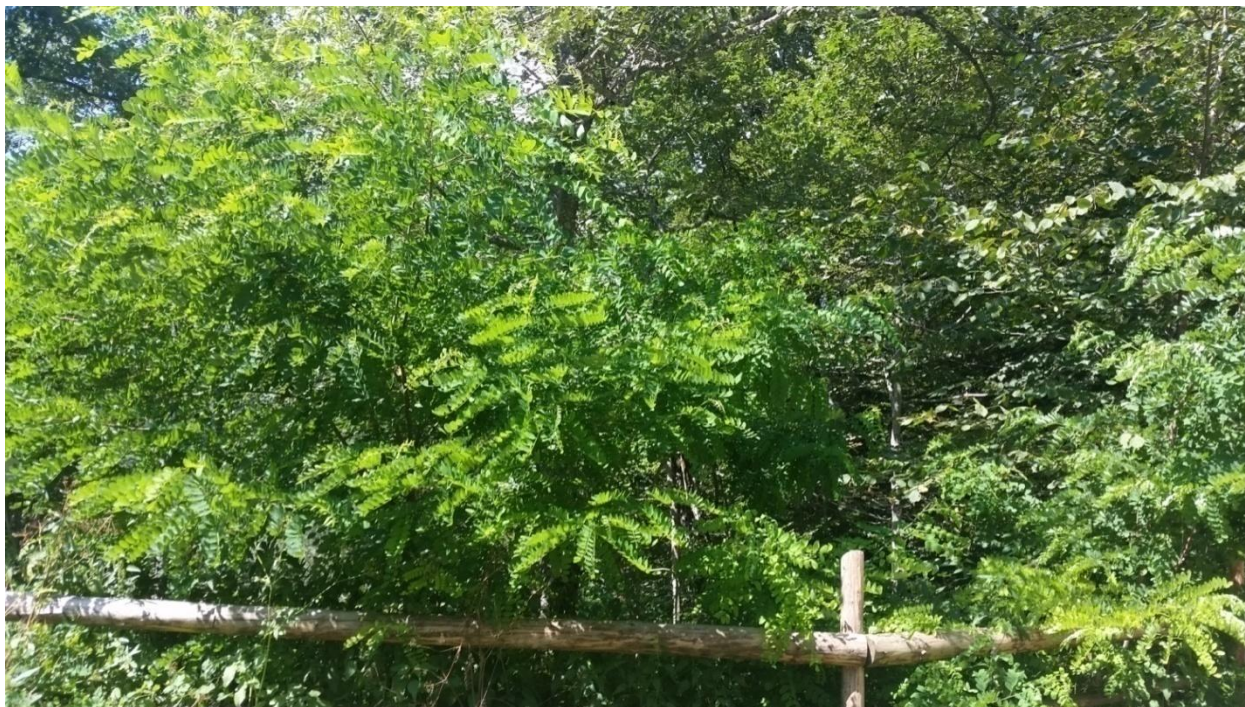
Figura 28 – Pe structurile de rocă adiacente podurilor și taluzurilor DN 71, unde se instalează facil fitocenoză asemănătoare habitatului 9180\* *nu* trebuie plantate specii exotice cu potențial invaziv, precum *Robinia pseudacacia* (aici plantat între speciile native ale habitatului 9180\*, la pilierul nord-estic al podului P29 km105+683 peste valea Izvorului).

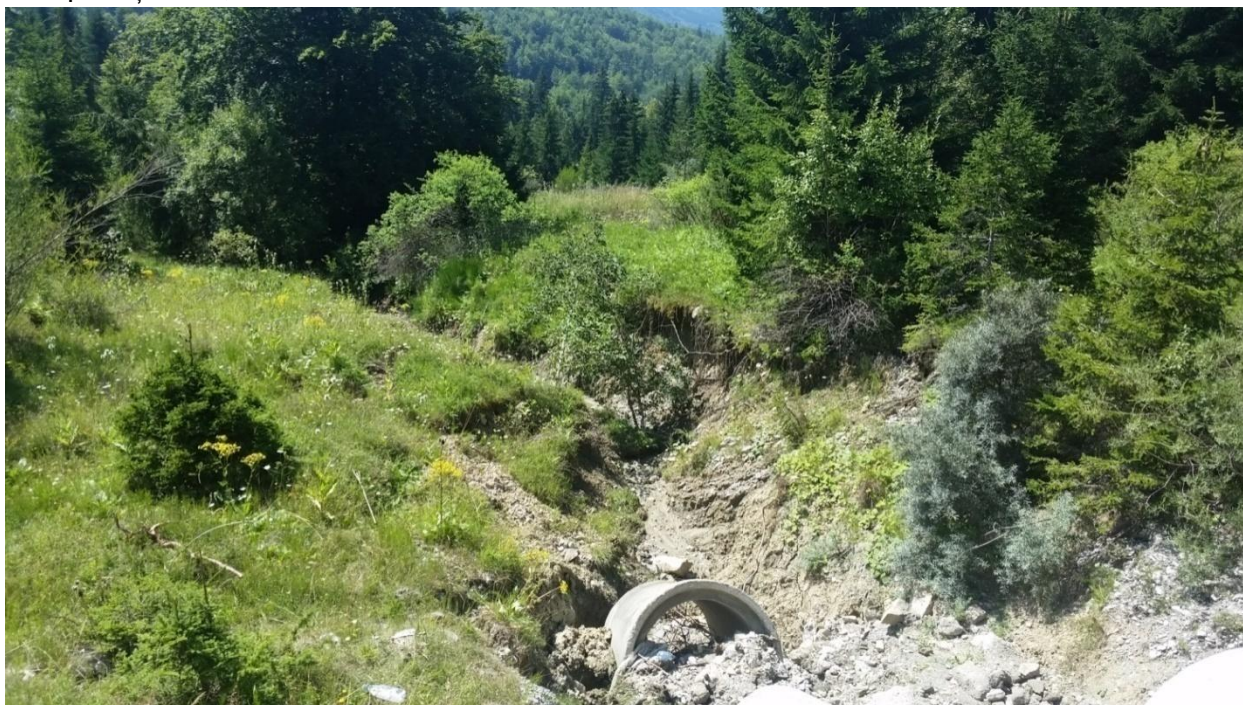
Figura 30 – Habitatul 6440 în partea de sud a Poienii Hoților, sub DN 71 , areal afectat de alunecări de teren masive. Se observă în stânga imaginii coronamentul argintiu al speciei alohtone cățina albă, *Hippophae rhamnoides* plantată în încercarea de a stabili terenurile alunecătoare.

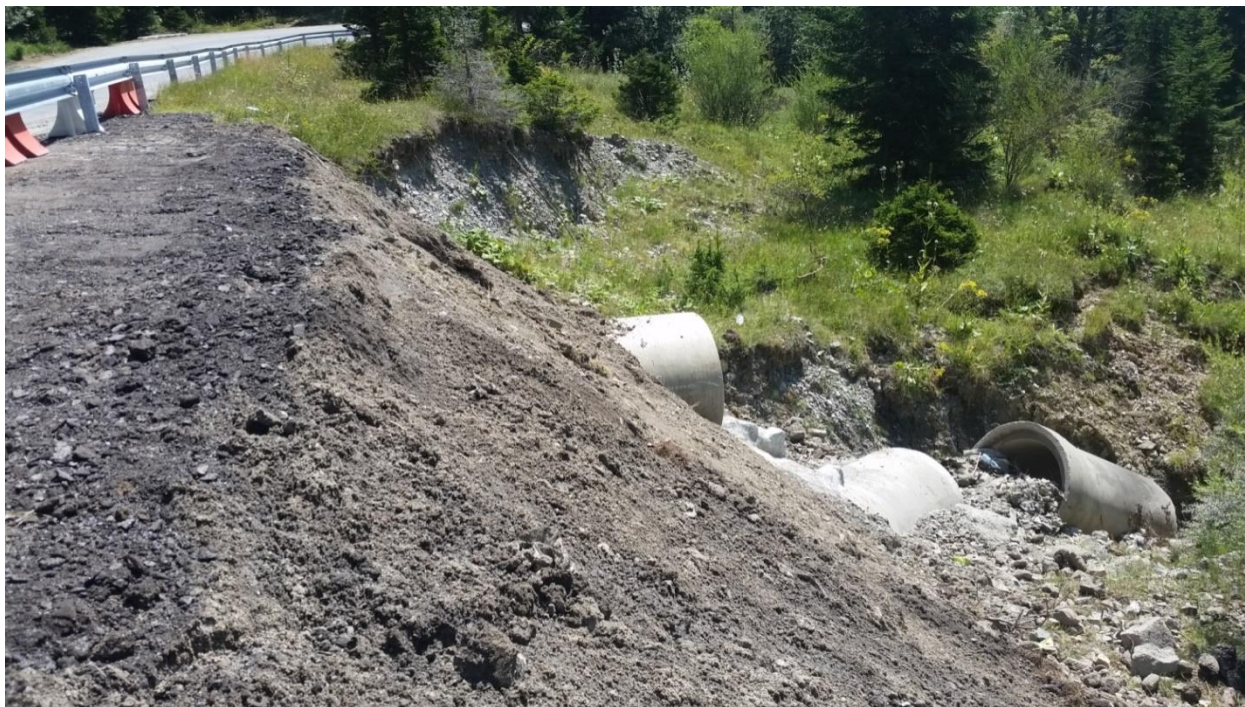
Figura 31 – Încercarea de stabilizare a taluzului DN 71 prin lărgirea acostamentului cu contraforturi de pământ și drenuri, lângă pajiștile habitatului 6440, în sudul Poeniei Hoților.

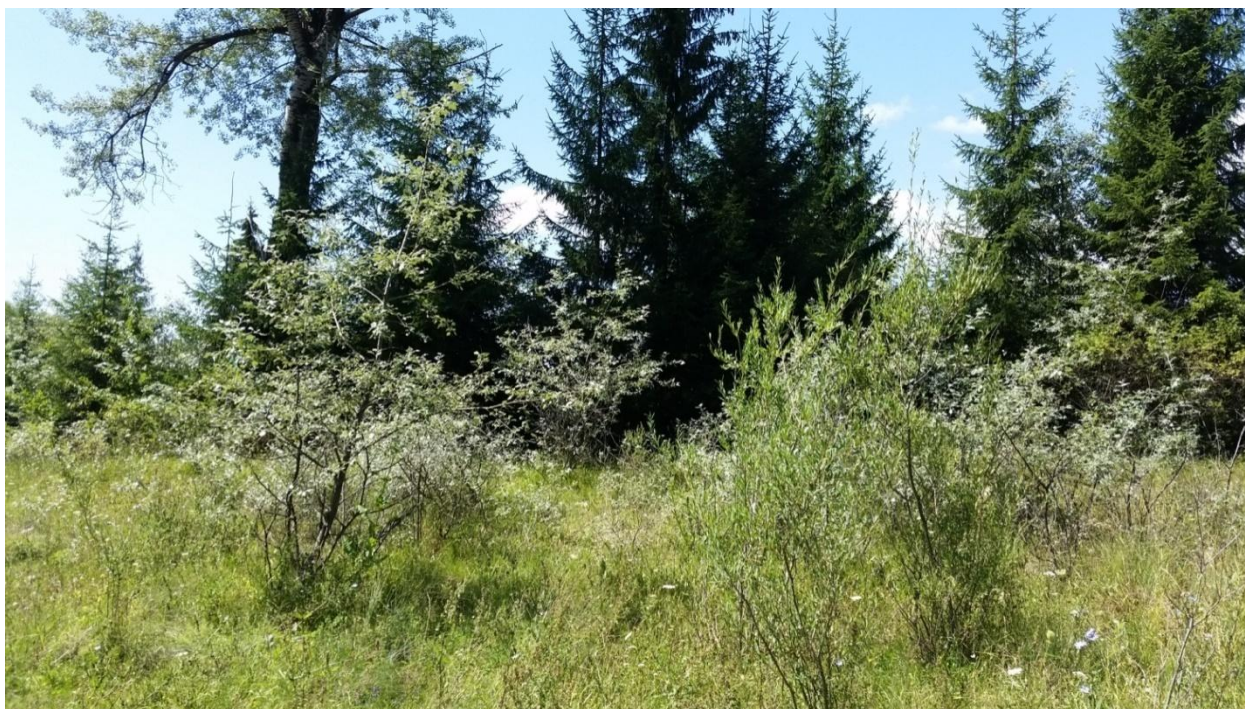
Figura 33 – Arbuști de *Salix* și *Populus* în habitatul 6440. Aceștia pot fi folosiți la plantările pentru stabilizarea taluzurilor DN 71 în arealul alunecărilor de teren.

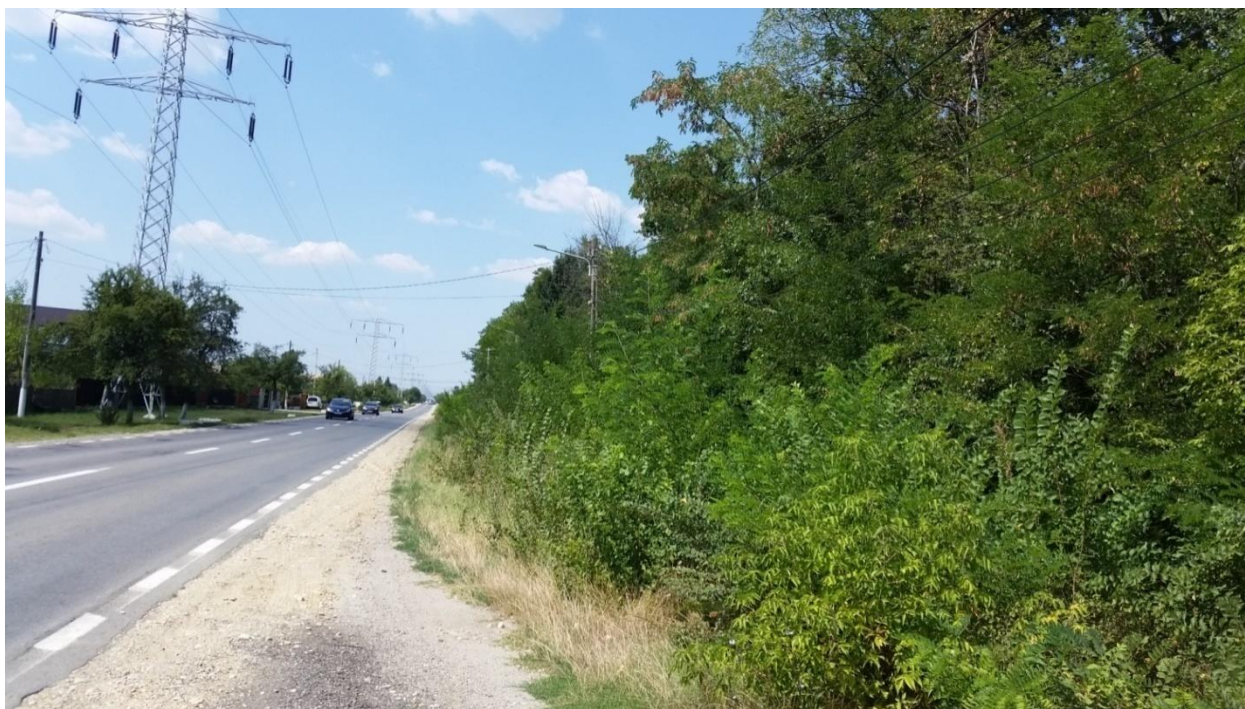
Figura 40 – Frontul de contact dintre Pădurea Iuda Mare (habitatul 9110\*) și DN 71. Linia de contact este plantată cu specii lemnoase alohtone cu potențial invaziv – *Robinia pseudcaccia*, *Ailanthus altissima*, *Amorpha fruticosa*, care nu vor trebuie replantate după extinderea laterală a drumului.

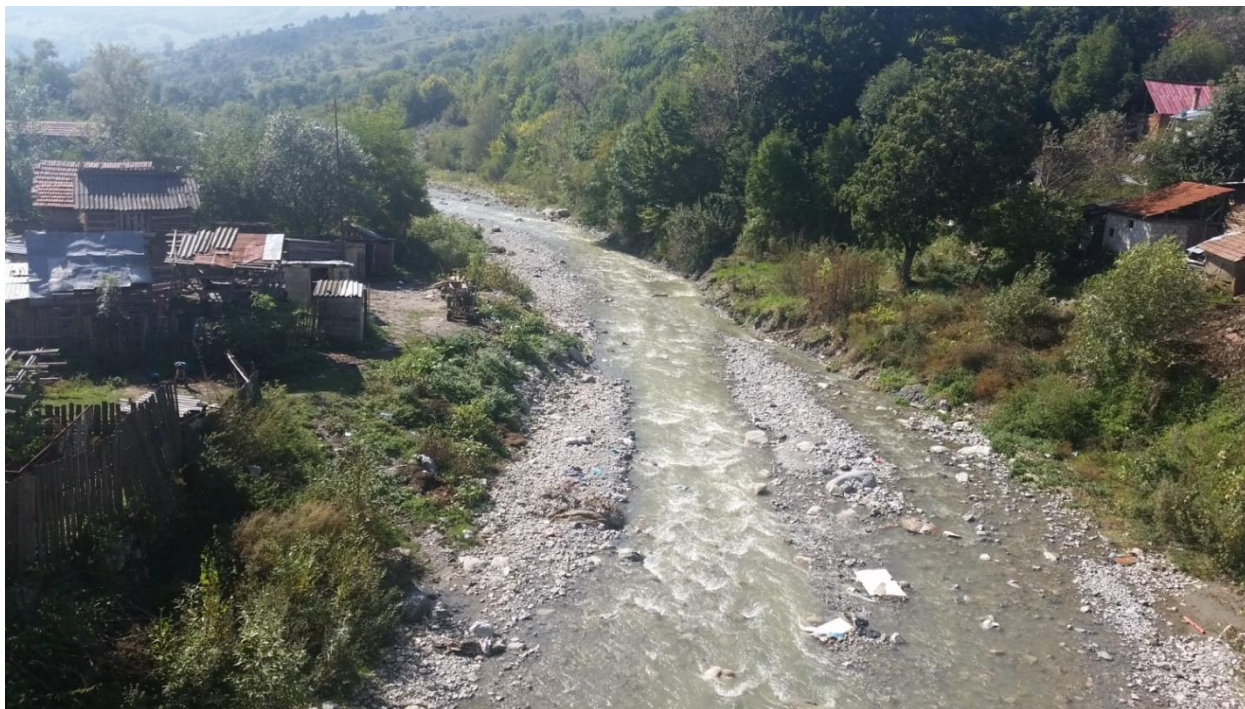
Figura 52a – Albia râului Ialomicioara la podul P26 km 95+959 Valea Ialomicioara la Cărpiniș. În albia râului există, conform fișei standard a sitului ROSCI0013 Bucegi, o populație relativ săracă a speciei *Cottus gobio*, neidentificată în perioada monitorizării. Aceasta trebuie evaluată în perioada de reproducere, februarie – aprilie (cu un apex mai slab în mai – iunie). În perioada februarie – aprilie, dacă totuși sunt identificate cuiburi numeroase păzite de masculi ce afișează culori de reproducere, lucrările la poduri în albie trebuie stopate, continuându-se numai cele din lungul drumului ca atare.

**Albiile de râu.** Porțiuni mici din albiile de râu pot fi afectate de către lucrările la poduri dar care nu vor afecta populația de *Cottus gobio* din râul Ialomicioara, având în vedere că nu a fost identificată în zona analizată. Totuși pentru a nu exista riscul unei posibile afectări recomandările ce trebuie respectate, având în vedere ecologia acestei specii sunt: în perioada de reproducere a speciei, ultima decadă a lunii februarie – prima decadă a lunii aprilie (începutul perioadei de reproducere apare atunci când ziua temperatura apei depășește 12°C ziua, după trecerea iernii) – se vor interzice lucrările în albia râului, mai ales dacă în sectoarele vizate, 50 m amonte și 50 m aval de poduri se vor descoperi cuiburi păzite de masculi având coloritul de reproducere.

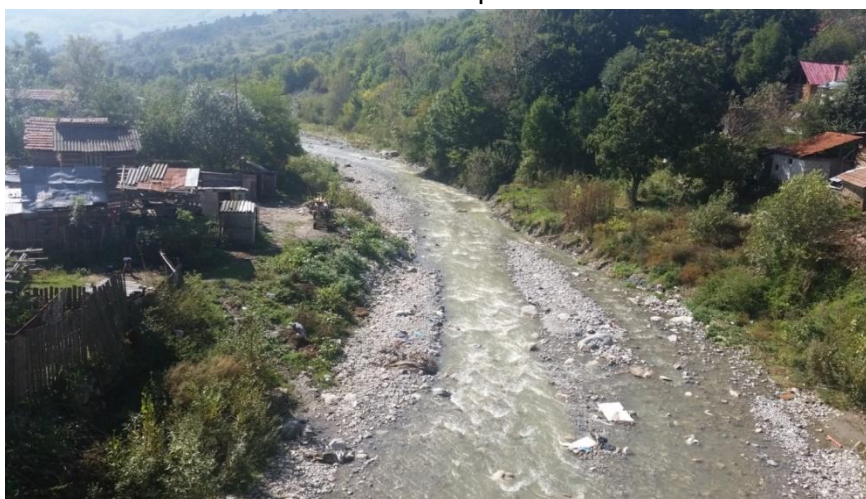
Figura 53a – Albia râului Ialomicioara la podul P26 km 95+959 Valea Ialomicioara la Cărpiniș. În albia râului există, conform fișei standard a sitului ROSCI 0013 Bucegi, o populație relativ săracă a speciei *Cottus gobio*, ne identificată în perioada monitorizării. Aceasta trebuie evaluată în perioada de reproducere, februarie – aprilie (cu un apex mai slab în mai – iunie). În perioada februarie – aprilie, dacă totuși sunt identificate cuiburi numeroase păzite de masculi ce afișează culori de reproducere, lucrările la poduri în albie trebuie stopate, continuându-se numai cele din lungul drumului ca atare.
