PLANUL PENTRU PREVENIREA, PROTECȚIA ȘI DIMINUAREA EFECTELOR INUNDAȚIILOR ÎN BAZINUL HIDROGRAFIC SOMEȘ TISA

PLANUL DE MĂSURI. ÎNTOCMIREA DOCUMENTATIEI P.P.P.D.E.I.

Beneficiar:
ADMINISTRAȚIA NAȚIONALĂ „Apele Române“
Administrația Bazinală de Apă SOMES-TISA

Contract nr. 4119 / 2006
Faza: Studiu

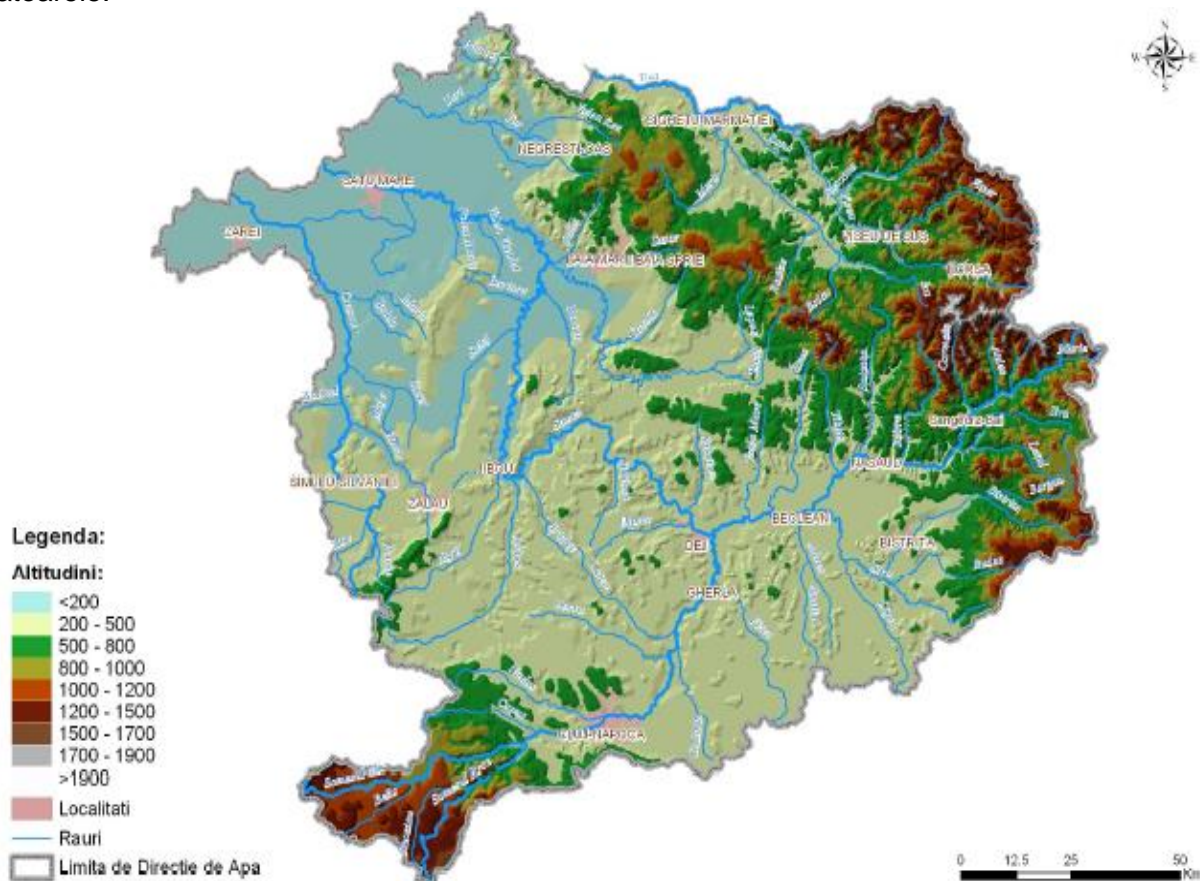
Fig.1.3 Repartitia principalelor retele hidrografice si forme de relief pe suprafata spatiului hidrografic Somes-Tisa

- ✓ Zona muntoasa cu altitudini mai mari de 800 – 1000 m ocupa cca. 17% din suprafata bazinului si este repartizata astfel : lantul muntos din partea de nord-est a bazinului alcatuit din Muntii Gutii, Lapus, Tibles, Rodna, Bargau si Calimani la care se adauga, in partea de sud-vest a bazinului, Muntii Apuseni. Suprafata totala a bazinului hidrografic a raului Somes (exclusiv Crasna) acoperita cu munti este de cca. 2640 km² iar altitudine medie a zonei este de cca. 1250 mdM . Altitudinea maxima din zona muntoasa se gaseste in masivul Rodnei unde se inregistreaza 2280 mdMN pe virful Ineu

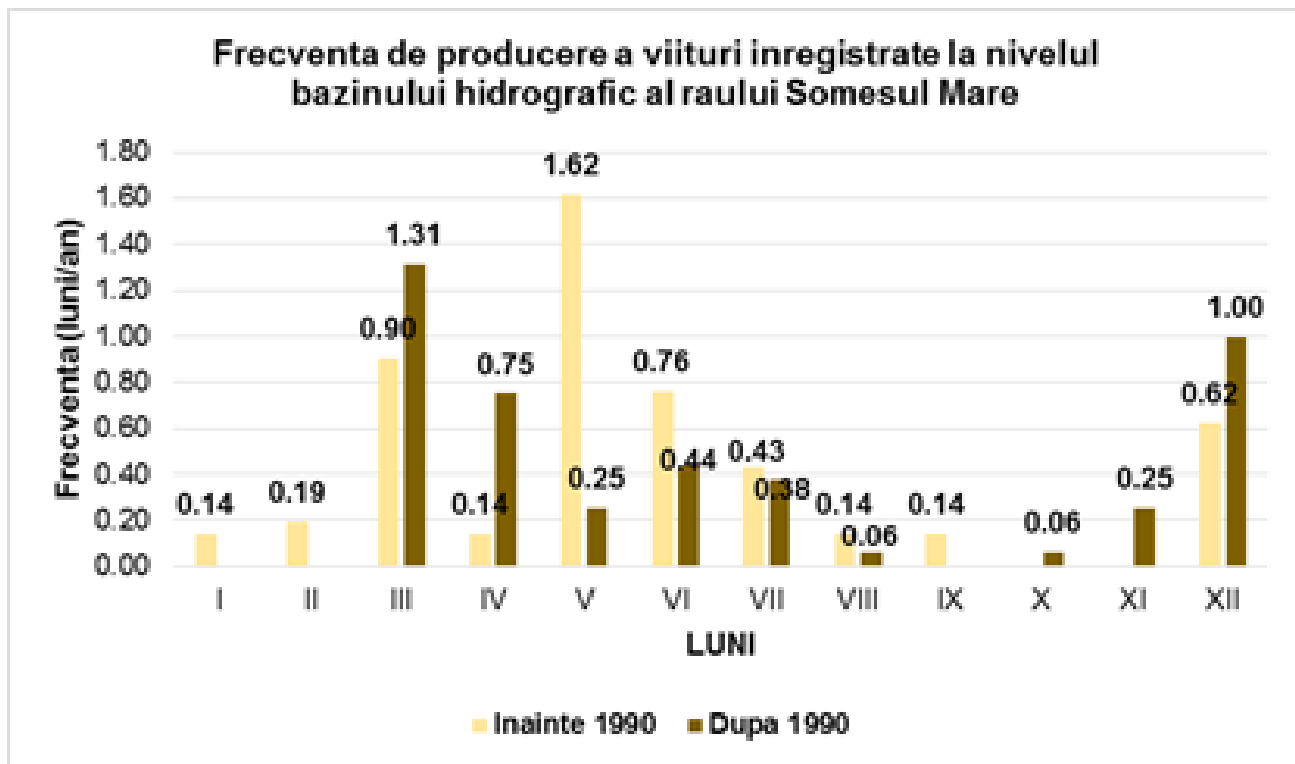
Fig.3.1.6 Frecvența anuală de producere a viiturilor la nivelul b.h. Someșul Mare

- dacă înainte de anul 1990 viiturile se produceau preponderent în lunile mai-iulie, după anul 1990 există o tendință de migrare a perioadei de producere a viiturilor către lunile martie și decembrie. (figura 3.1.6).

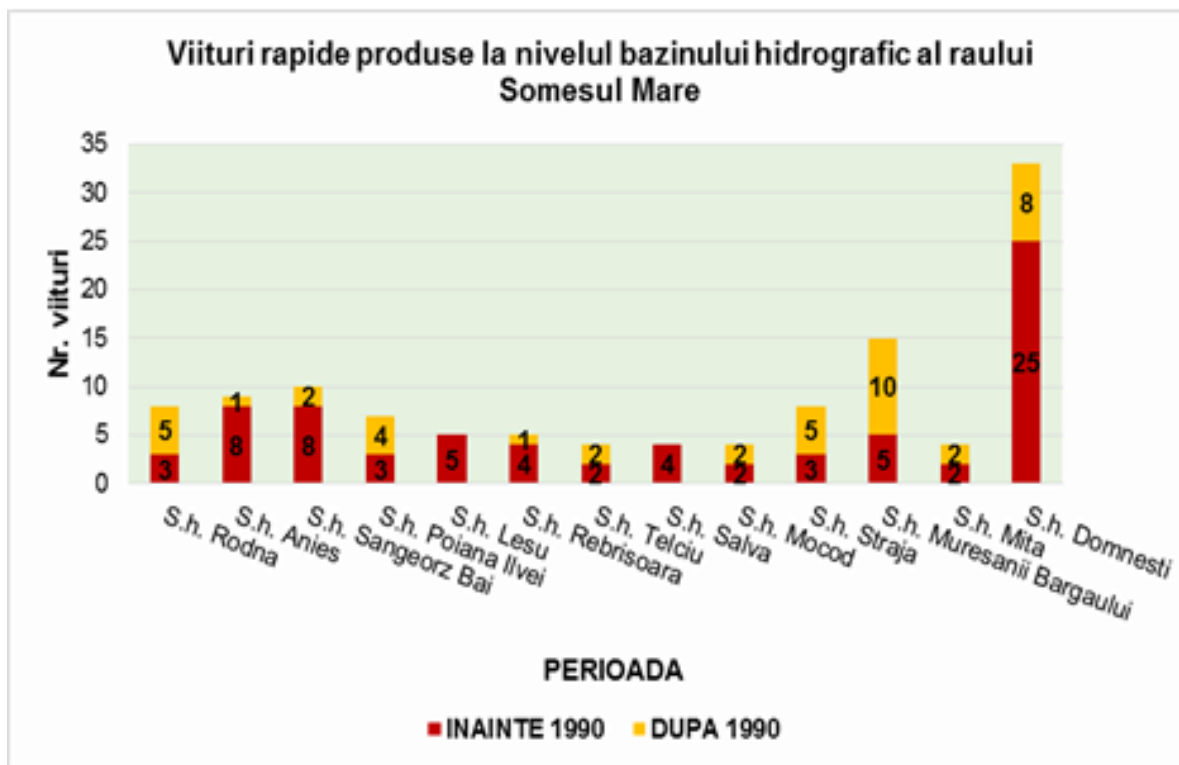
Fig. 3.1.8 Situația înregistrărilor de viituri rapide la posturile hidrometrice de pe suprafața bazinului r. Someș Mare

În fig.3.1.8 se prezintă o situație comparativă a numărului de viituri înregistrate înainte de 1990 (roșu) și după 1990 (galben).

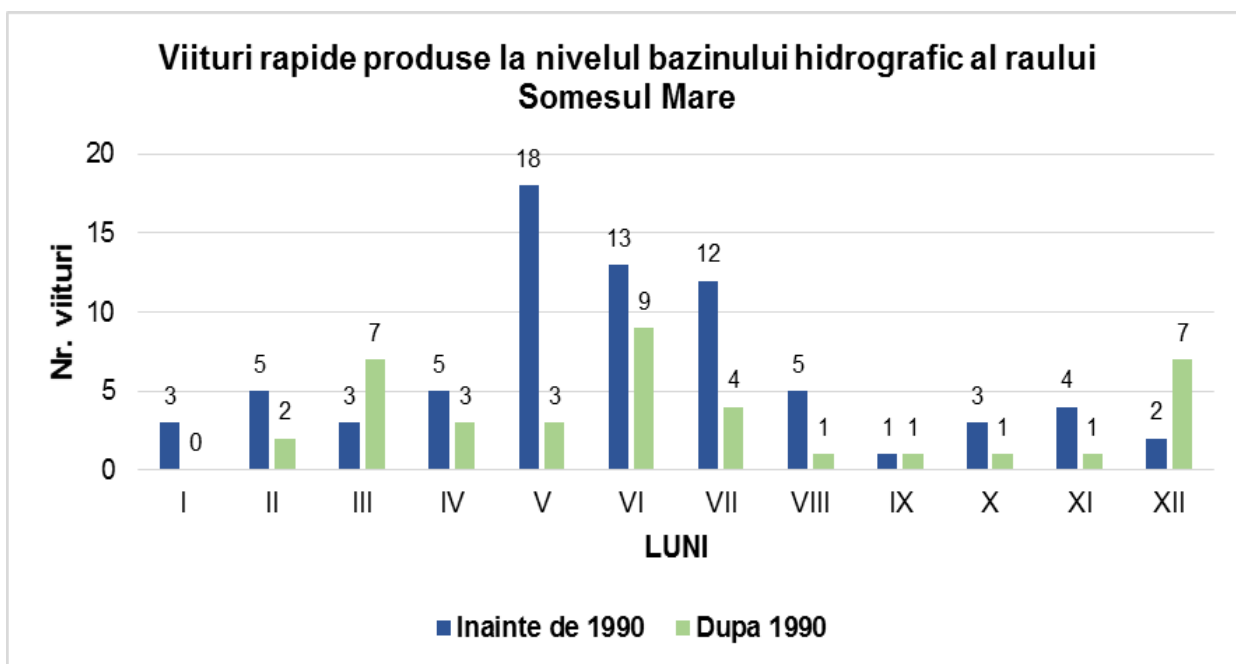
Fig.3.1.10: Numarul de viituri rapide, maxime lunare, inregistrate la statiile hidrometrice din bazinul hidrografic al raului Somesul Mare

- + Analizand Fig.3.1.10 se constata faptul ca inainte de anul 1990 viiturile rapide care afecteaza subbazinul Somesul Mare, se produc in lunile mai-iulie. Dupa anul 1990 se observa o usoara migratie a lunilor in care se produc viiturile rapide si catre lunile de primavara si iarna.

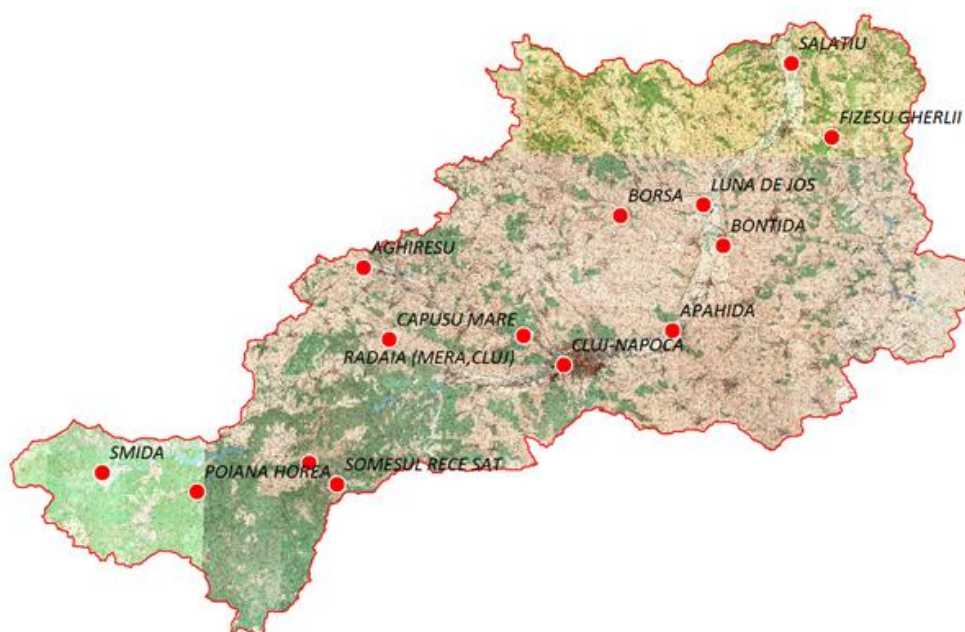
Fig.3.2.1: Posturile hidrometrice de pe suprafata bazinului r. Somesul Mic

Pentru bazinul hidrografic al raului Somesul Mic analiza viiturilor in ultimii 40-50 ani a fost realizata la posturile hidrometrice din Fig.3.2.1. Observatiile sunt urmatoarele :

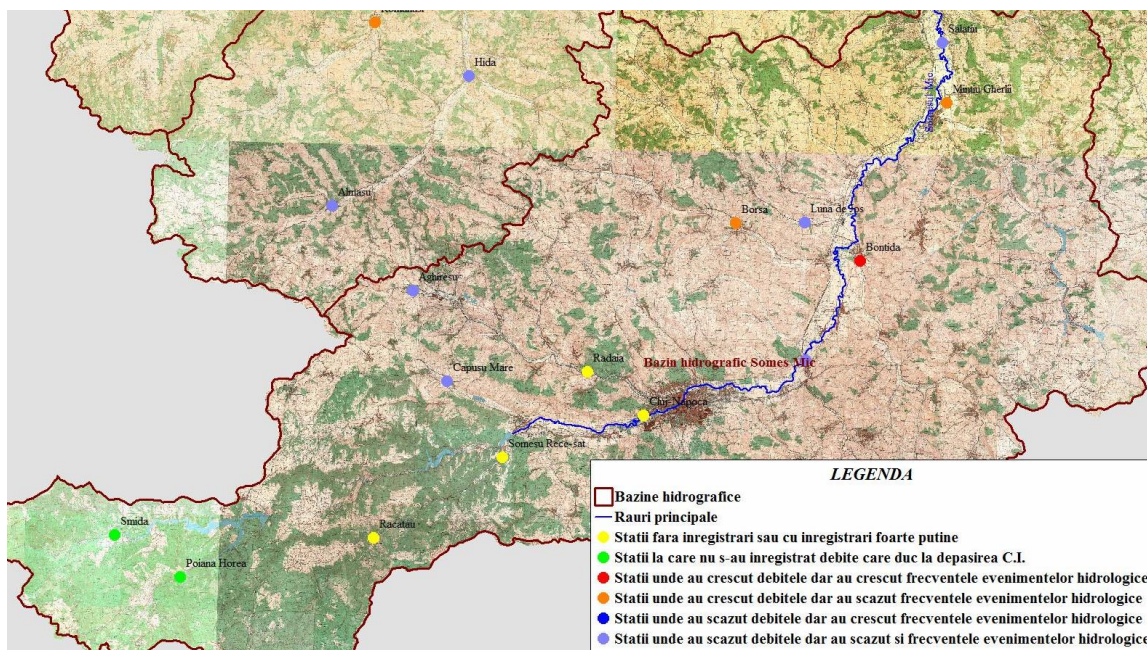
Fig.3.2.6: Stații hidrometrice din b.h. Someșul Mic la care s-au depășit C.I.

- Au scăzut debitele maxime dar au crescut frecvențele de apariție a fenomenelor hidrologice care conduc la depășirea C.I.(albastru)
- Au scăzut debitele maxime și au scăzut și frecvențele de apariție a fenomenelor hidrologice care conduc la depășirea C.I.(bleu)

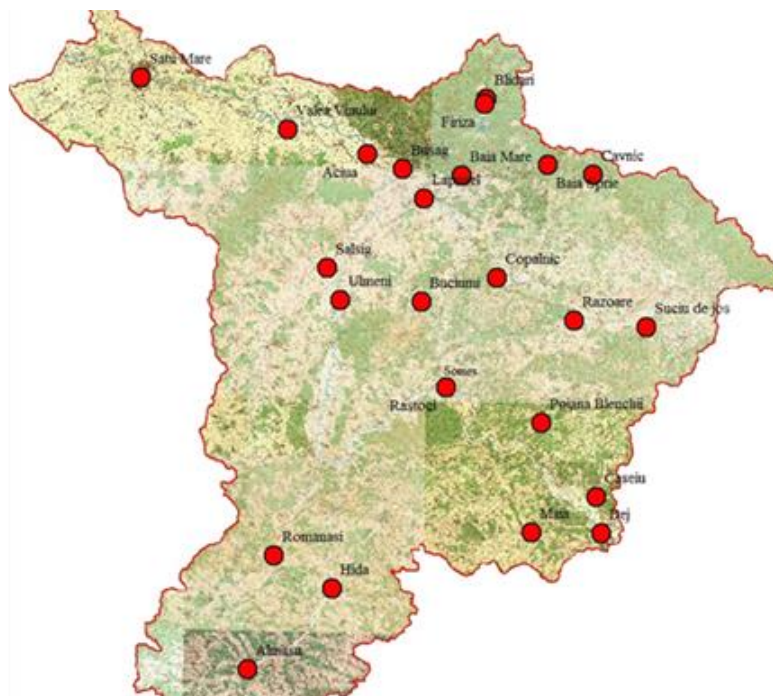
Fig.3.3.1: Pozițiile posturilor hidrometrice de pe suprafața bazinului r. Someș aval confluenta r. Someș Mare cu r. Someș Mic

Posturile hidrometrice de pe suprafața bazinului Someș aval confluenta r. Someș Mare cu r. Someș Mic se prezintă în Fig.3.3.1.

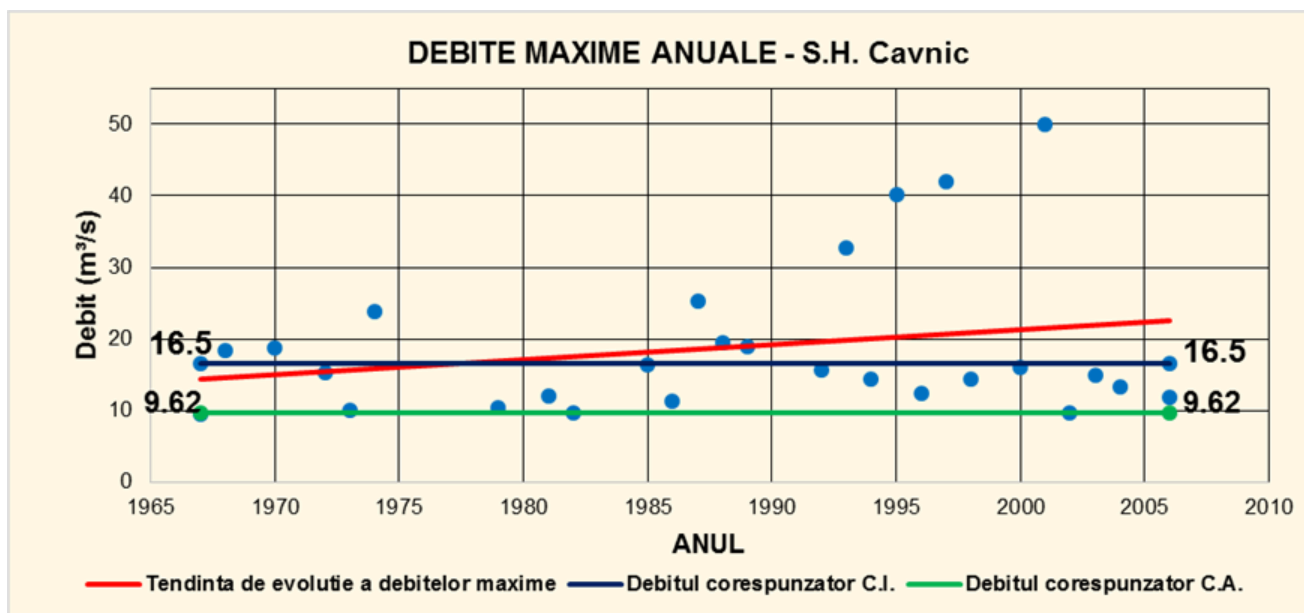
Fig.3.3.4 Debite maxime anuale care au depășit C.A. și/sau C.I. la p.h.Cavnic în perioada 1965 - 2006

- + Pe afluenți, posturi hidrometrice unde există o tendință de creștere a frecvenței de producere a fenomenelor de depășire a C.I. (Fig.3.3.4) sunt : Razoare (b.h. Lapus), Poiana Blenchii (b.h. Poiana), Romanasi (b.h. Agrij), Lapusel (b.h. Lapus), Cavnic (b.h. Cavnic), Copalnic (b.h. Cavnic), Valea Vinului (b.h. Valea Vinului);

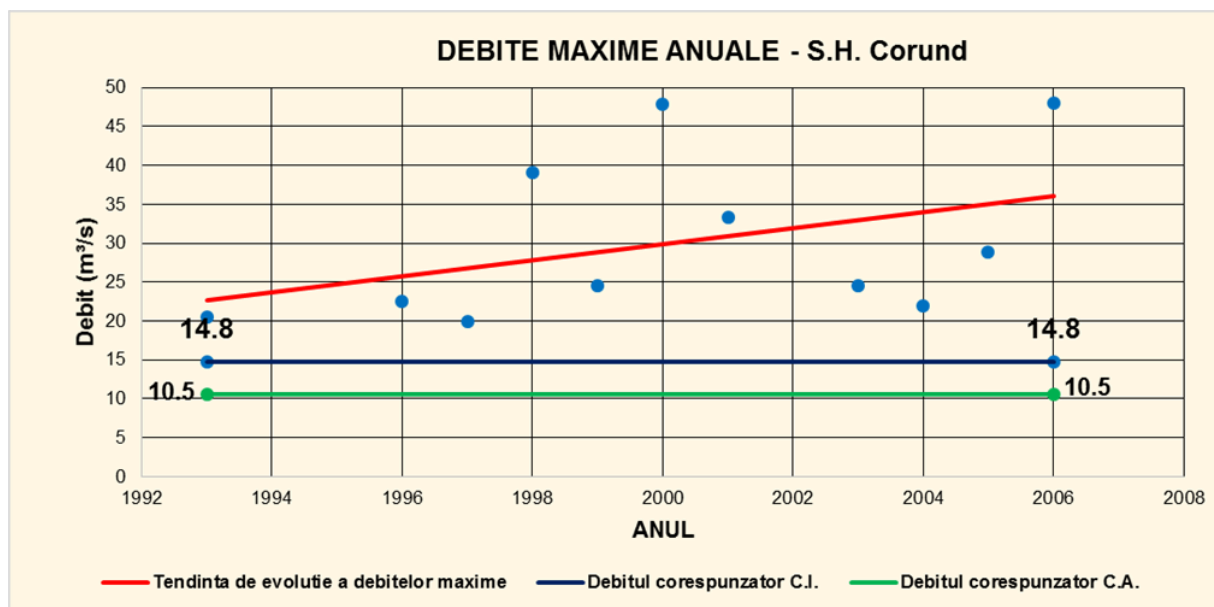
Fig.3.4.3 Debite maxime anuale care au depasit C.A. si/sau C.I. la p.h.Corund in perioada 1965 - 2006

- + Exista o tendinta generala de crestere a frecventei fenomenelor care produc depasiri ale C.A. la posturile : p.h.Crasna, p.h.Supur, p.h.Craidorolt si p.h.Domanesti.
- + Tendinta de crestere a frecventei fenomenelor hidrologice care provoaca depasirea C.A. si C.I. se evidentiaza si la afluentii r. Crasna pe masura ce acestia coboara spre aval: Borla (r. Zalau), si Corund (r. Maja) (Fig.3.4.3)

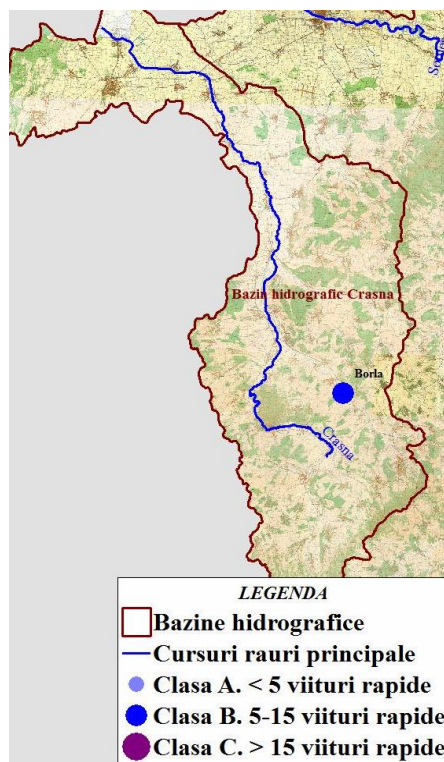
Fig.3.4.8 Amplasamentul p.h. Borla pe suprafata bazinului hidrografic al r.Crasna

Pozitia postului hidrometric Borla, pe suprafata bazinului hidrografic al raului Crasna, se prezinta in fig.3.4.8.

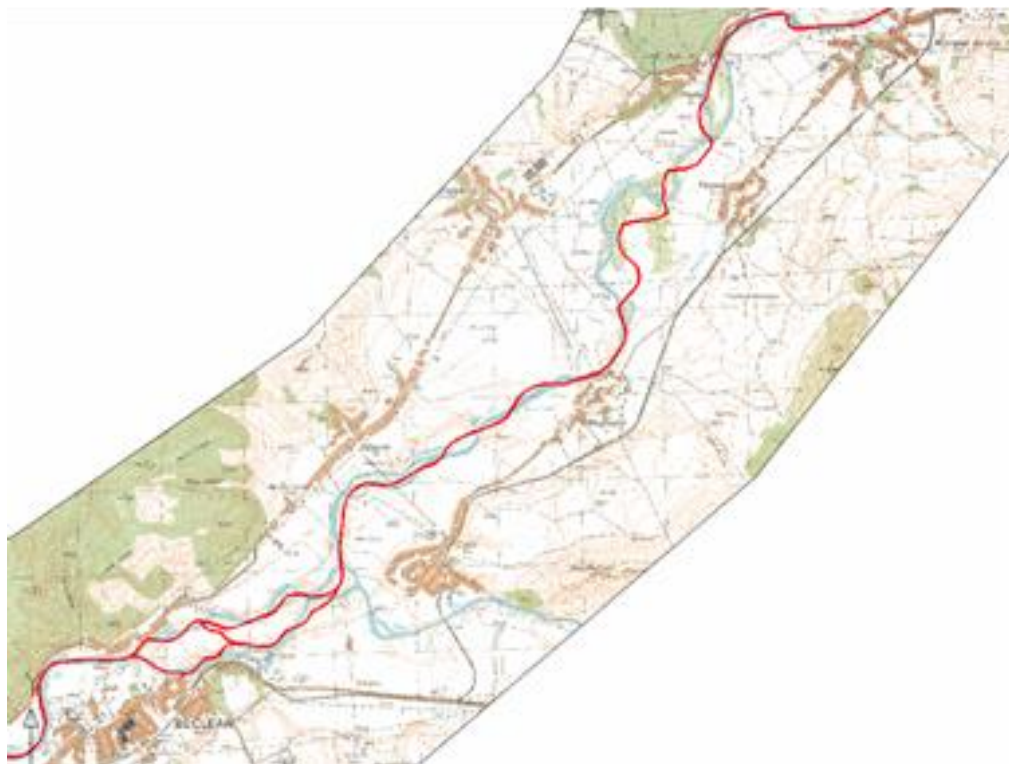
Fig. 4.1.1: Modificarea traseului în plan a albiei minore a râului Somesul Mare între anii 1984 – 2005 în zona Mogoseni-Nimigea de Jos

În ceea ce privește mobilitatea în plan a albiilor minore pe rețeaua hidrografică a bazinului Somes Mare aceasta se manifestă mai evident pe cursurile de apă Salaută, Ilisua și Somes Mare în zona Mogoseni – Nimigea de Jos (figura 4.1.1).

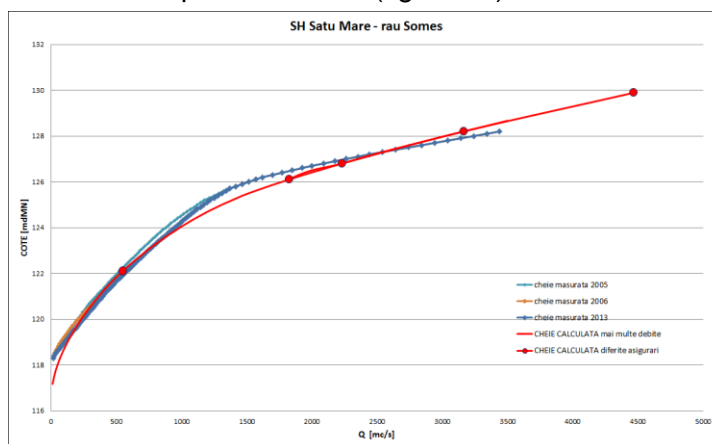
Fig. 11.10 Calibrare rau Somes la statia hidrometrica Satu Mare

+ Calibrarea pe r. Somes in sectiunea p.h.Satu Mare (fig.11.10)

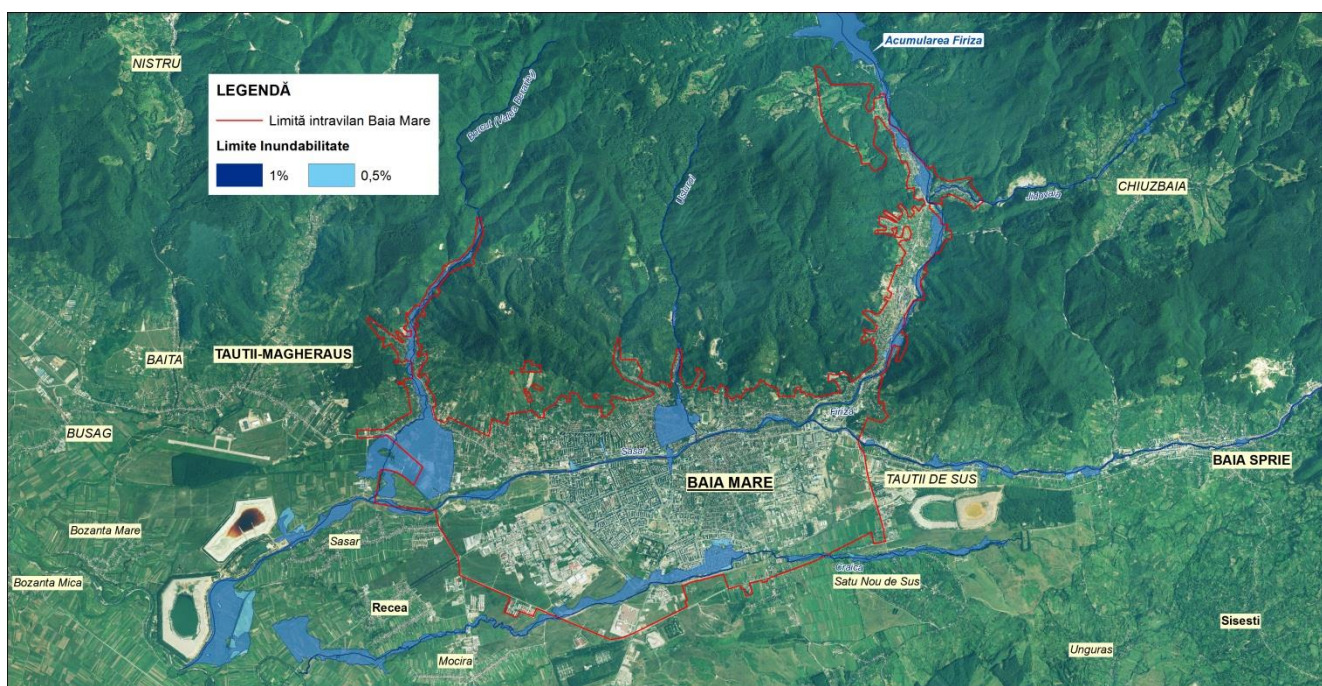
Fig.18.2.2. Pozitia suprafetelor inundate in municipiul Baia Mare in cazul aparitiei unor viituri cu debitul maxim corespunzator unei probabilitati de depasire de 1% si 0.5%

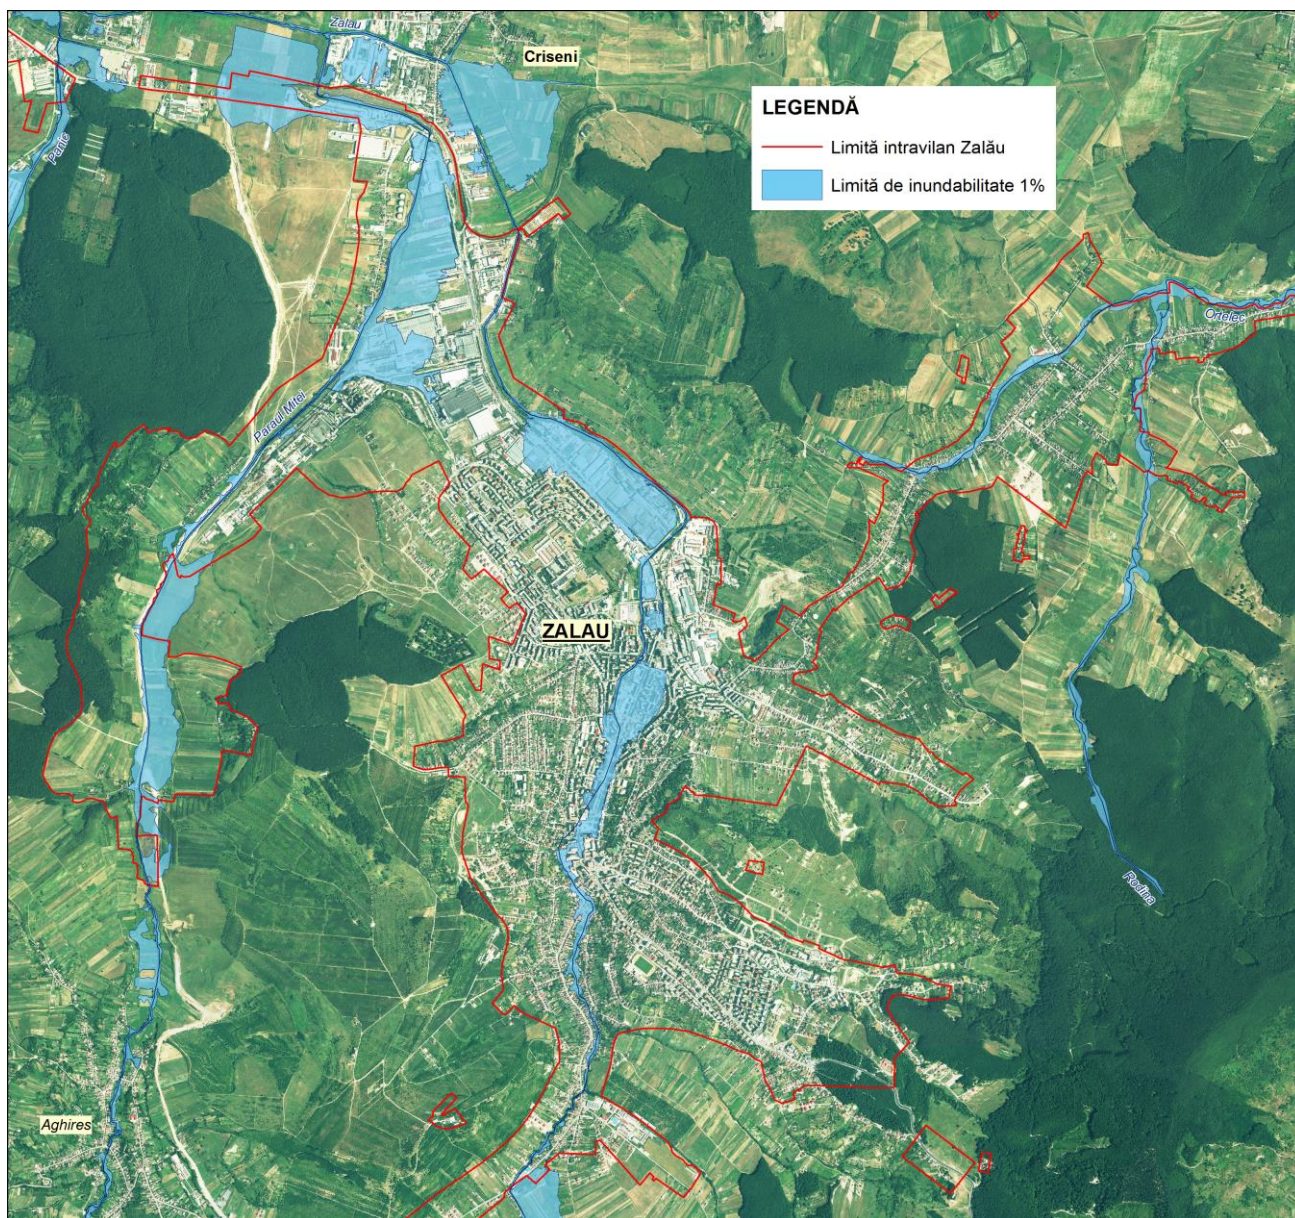
Fig.18.2.4. Poziția suprafețelor inundate în intravilanul municipiului Zalau în cazul apariției unor viituri cu debitul maxim corespunzător unei probabilități de depășire de 1%

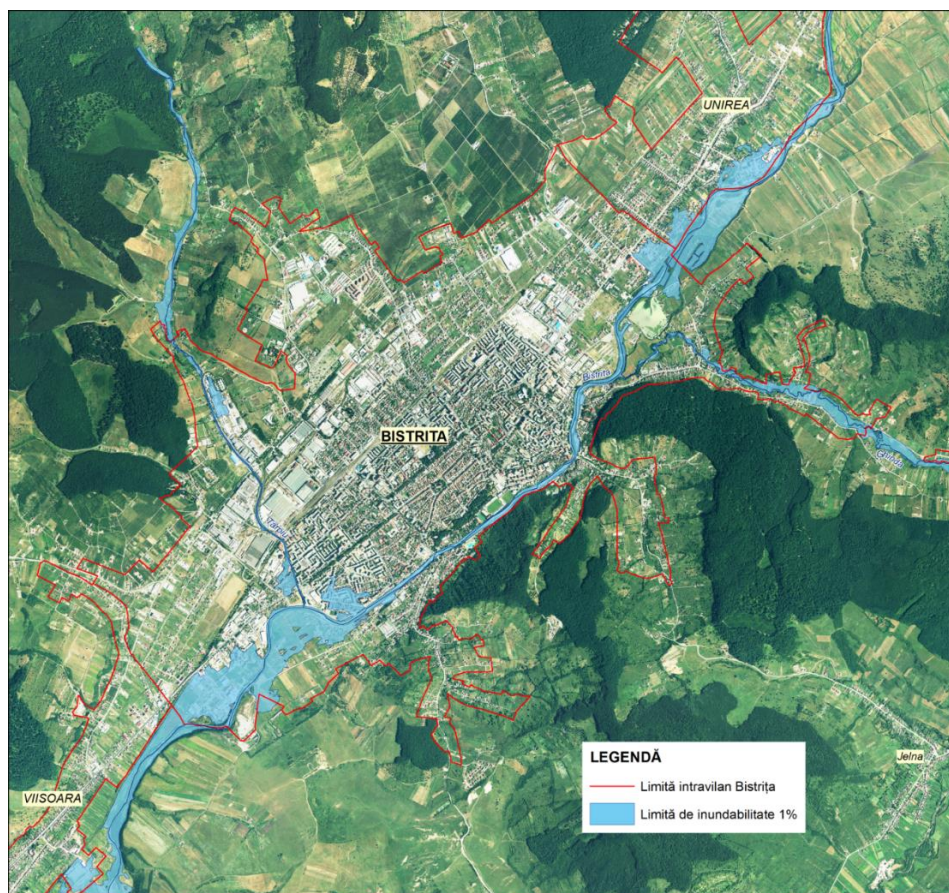
Fig.18.2.5 Pozitia suprafetei libere corespunzatoare debitului cu probabilitatea de 1% pe cursurile de apa cadastrate care traverseaza municipiul Bistrita si localitatile Unirea si Viisoara

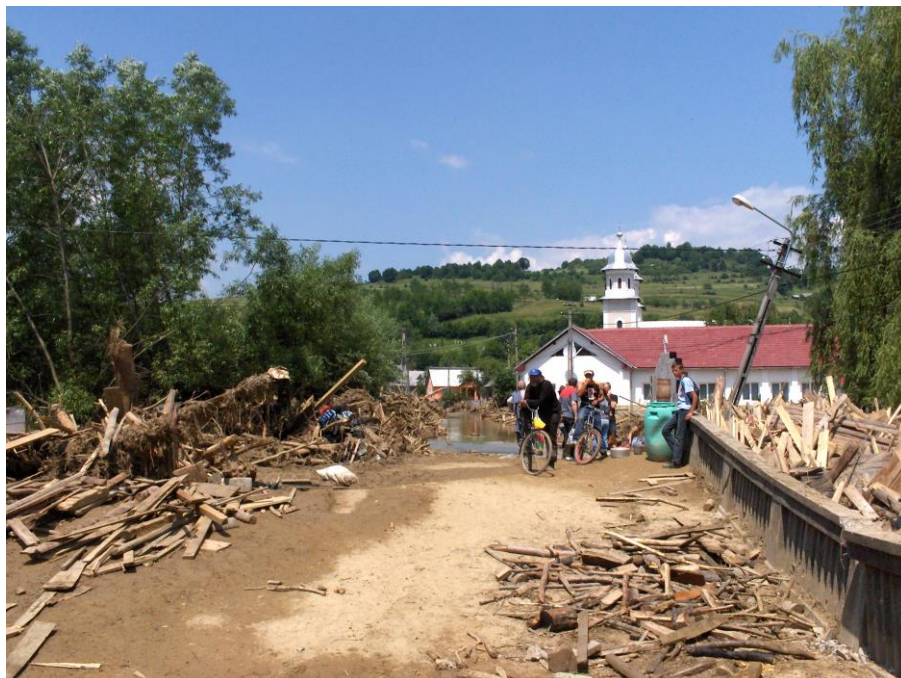
Foto. 24.2.1. Pod în localitatea Spermezeu pe r. Ilisual după viitura din 2006

Un efect deosebit de periculos, cu efecte majore asupra magnitudinii pagubelor produse de inundații, este acela al transportului masiv de plutitori proveniți de pe suprafețele de bazin unde se practică vandalizarea pădurilor (foto 24.2.1)

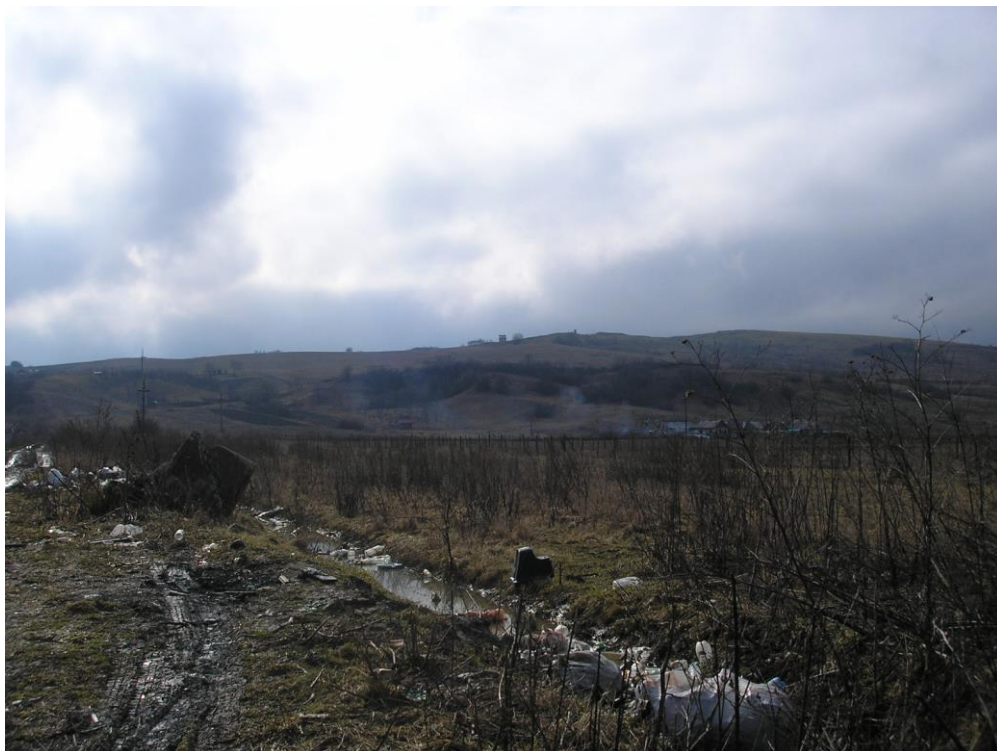
Foto 24.2.2 Colmatarea și transformarea în depozite de gunoaiă a canalelor de desecare din zona Zavoia din municipiul Bistrita Nasaud

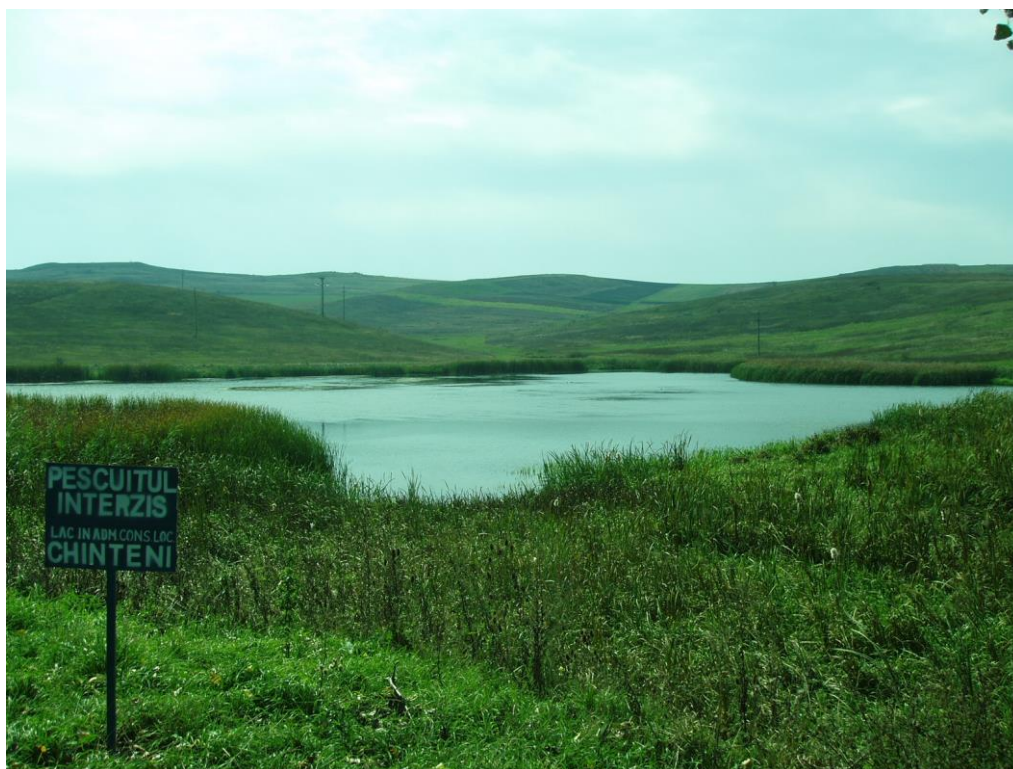
Foto. 24.2.3. Colmatarea lacului Chinteniilor pe p. Chinteniilor afluent al r. Nadas

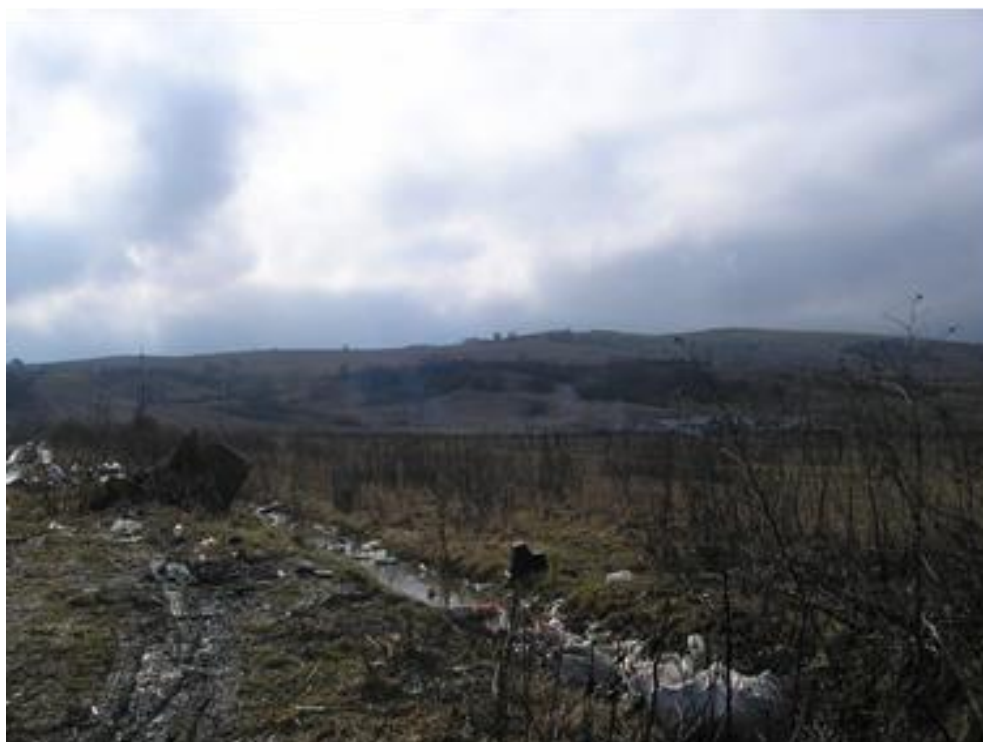
Fig.25.24.1: Colmatarea și transformarea în depozite de gunoaiă a canalelor de desecare din zona Zavoia din municipiul Bistrita Nasaud

O problemă deosebit de gravă cu numeroase consecințe, o constituie distrugerea sistemelor de desecare (Fig.25.24.1) și drept urmare creșterea pagubelor produse asupra mediului, a localităților și creșterea frecvenței inundațiilor provocate de ridicarea nivelului apelor freatice.
