RAPORT DE AMPLASAMENT și al situației de referință

Ferma pentru pui de carne Ferma nr. 24

Amplasament: Lunca Mureșului, nr. 537, județul Alba

Titular de activitate/operator **TRANSAVIA SA**

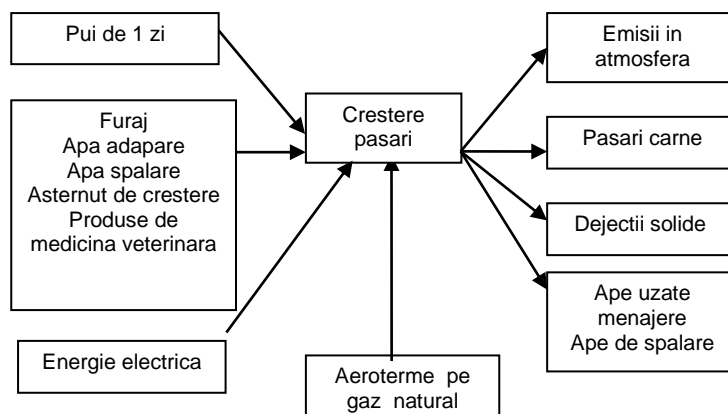
Diagrama proceselor în fermă este prezentată mai jos.
