**REPARATII CURENTE POD
PE DN 12A, KM 85+300**

FAZA: P.Th. + D.D.E. + C.S.

PLAN DE SITUATIE

Nr. Plansa Cod15/ Pth/ - 02

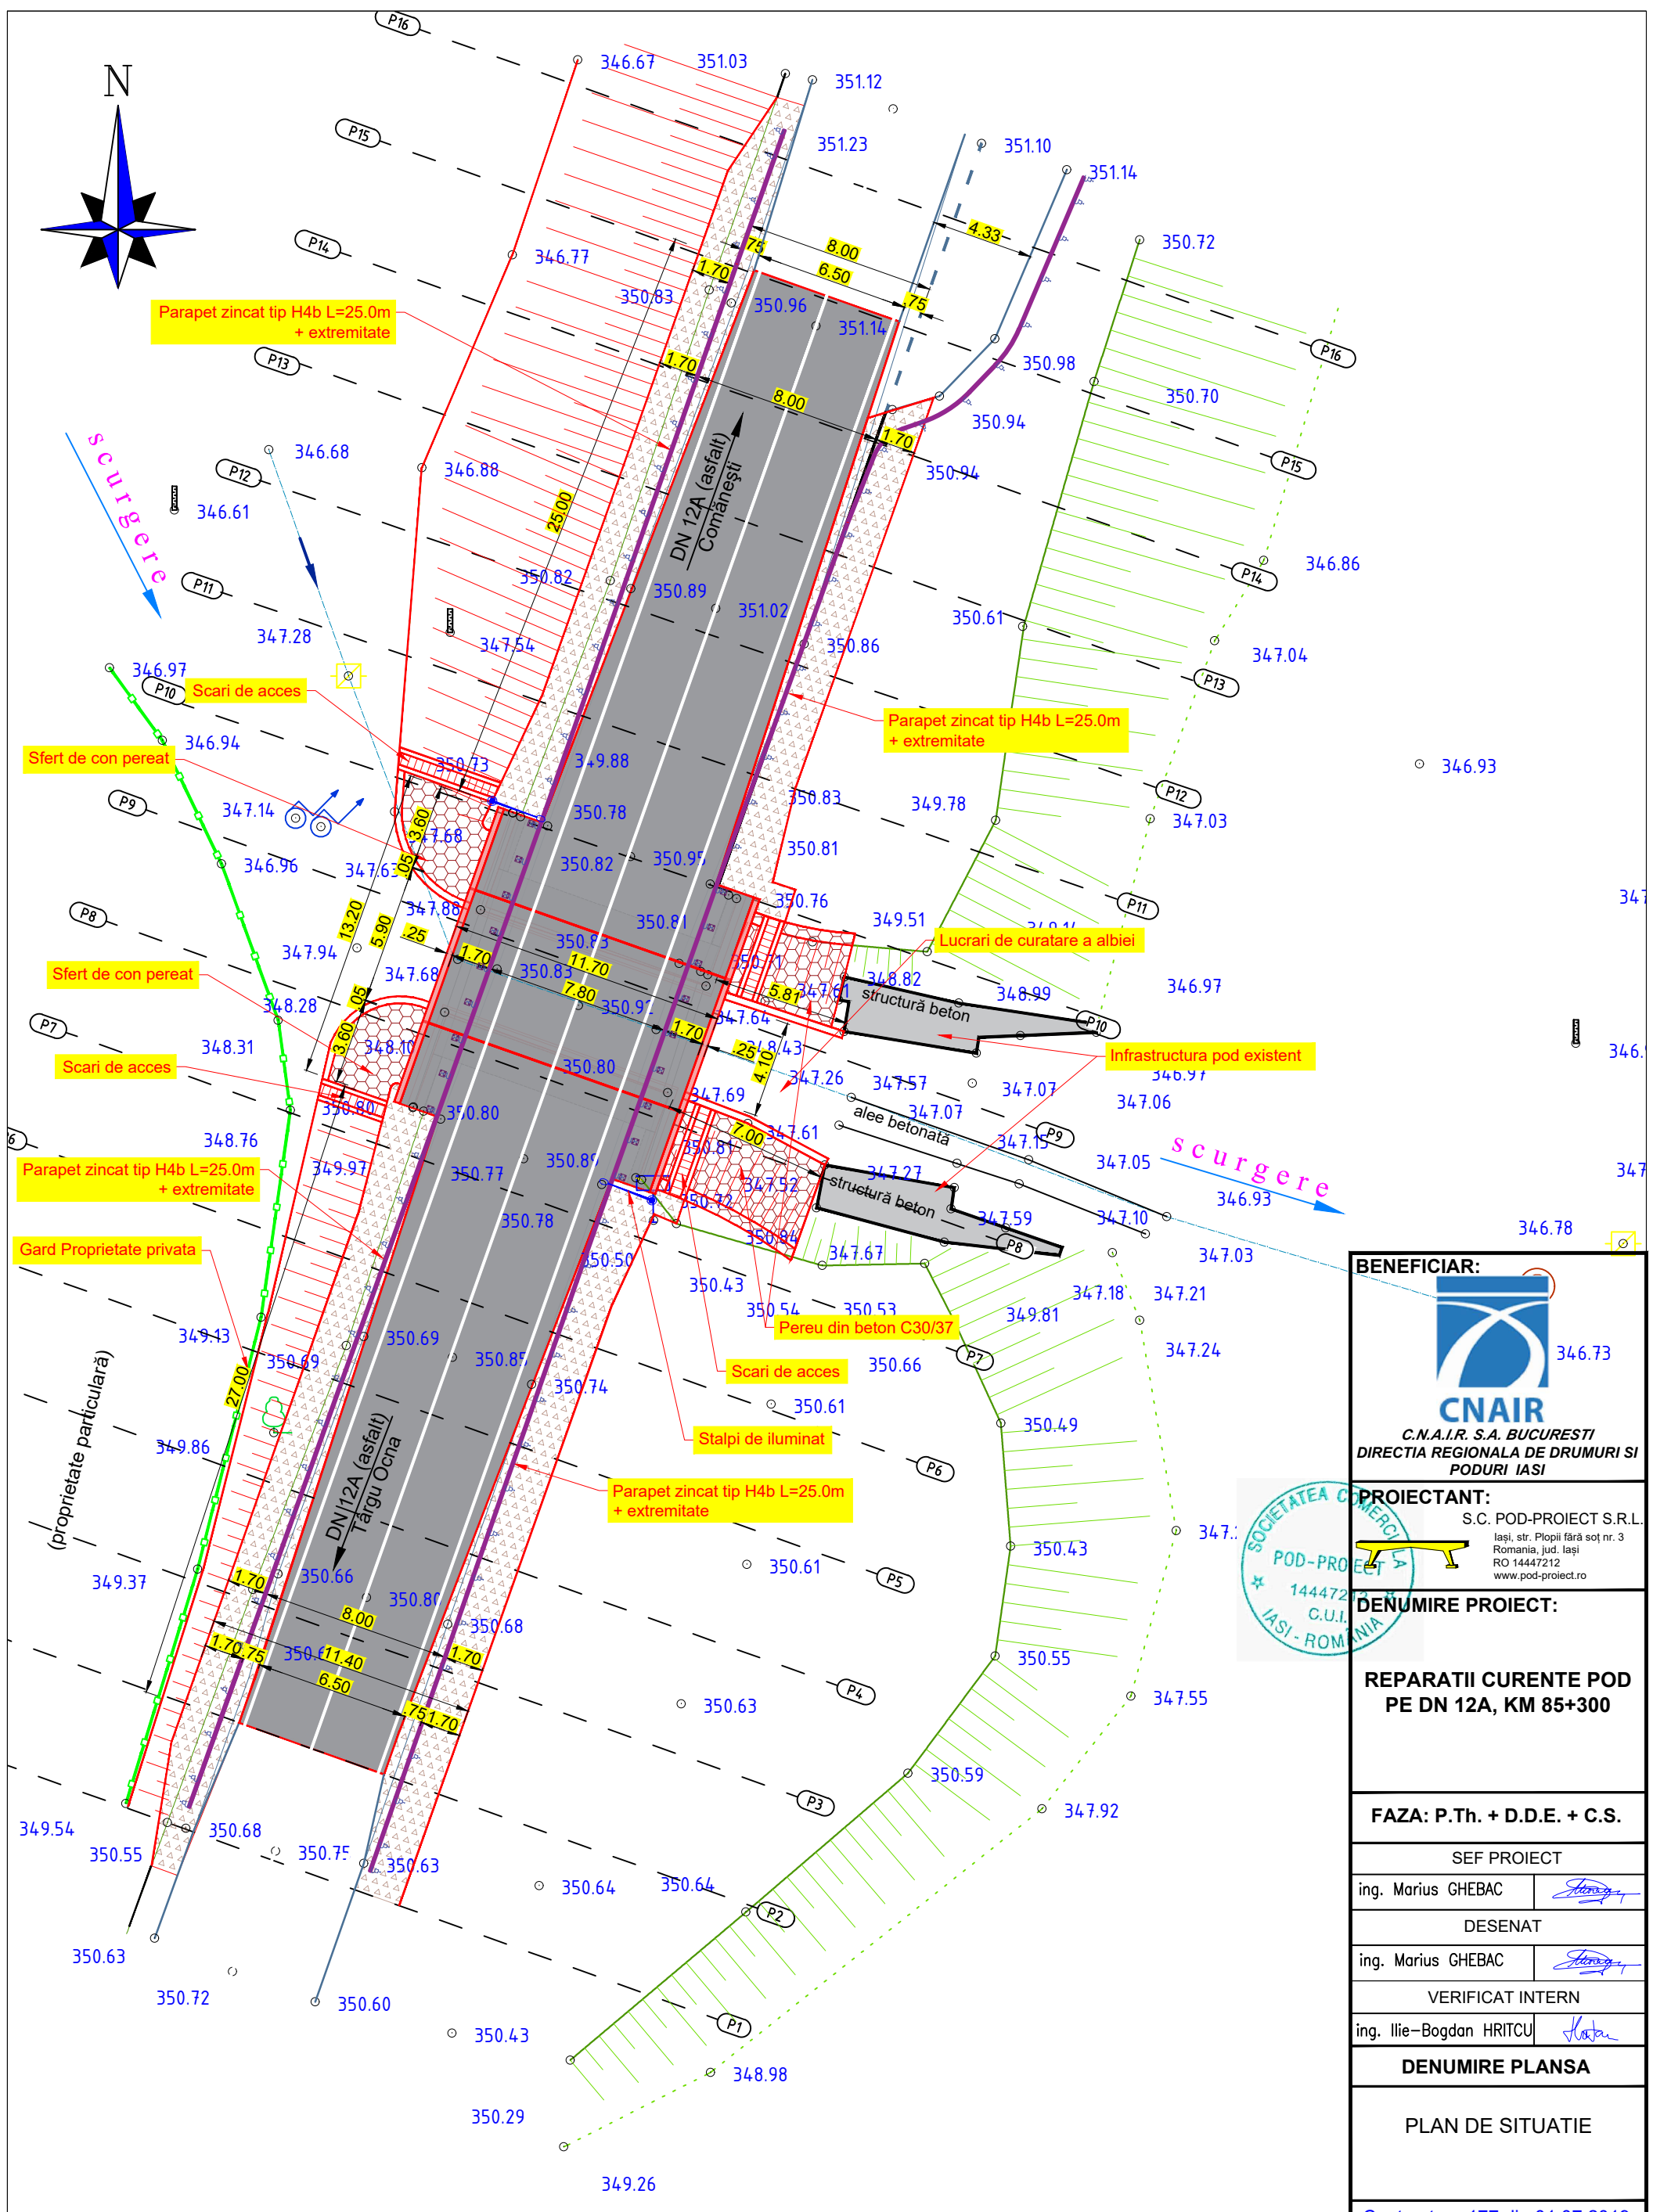
Anul constructiei: 1960
Clasa tehnica: IV - stare tehnica nesatisfacatoare
Clasa de incarcare I: convoi de calcul A13 si S60
Categoria de importanta "B" - conf. SR 11100/1-99
Zona seismica: ag = 0,35; Tc = 0,7s
