RAPORT DE MEDIU

- 2022 -

Depozit Ecologic de Deșeuri Menajere și Industriale asimilabile celor menajere

(D.E.D.M.I.) MUCHEA, jud. BRĂILA

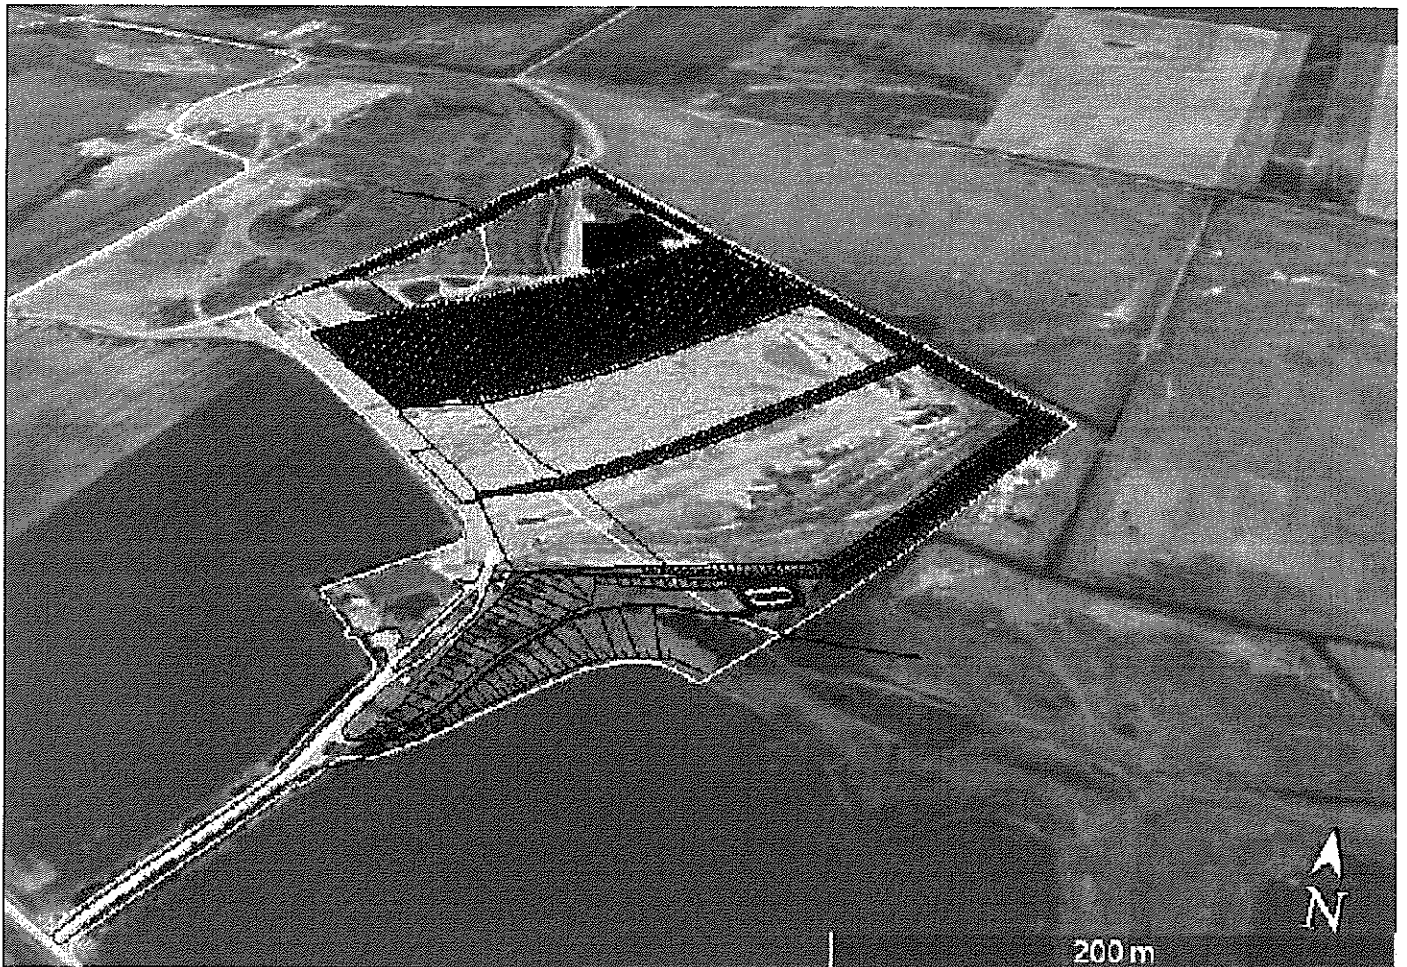
PENTRU STABILIREA VOLUMULUI DE DESEURI

DEPOZITATE IN CELULA 3 IN DECEMBRIE 2022

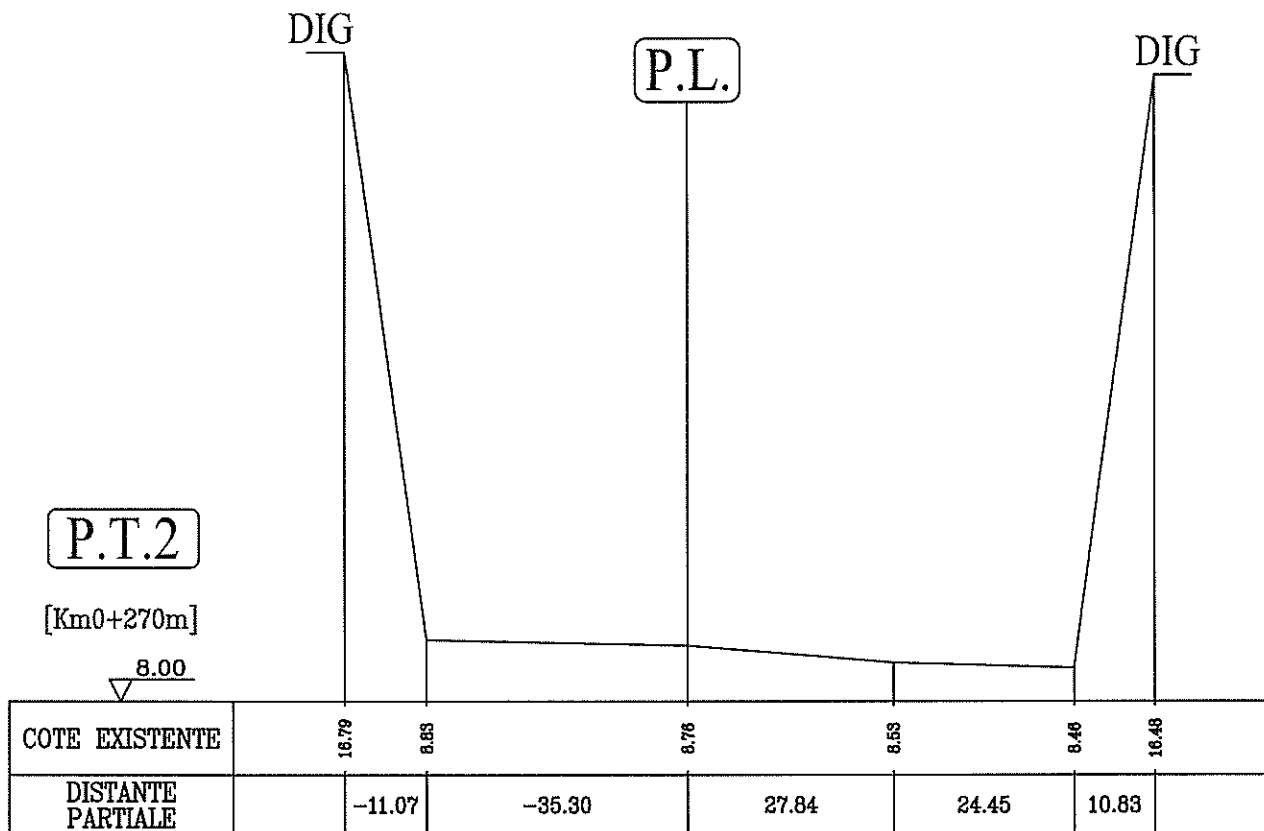
- MASURATORILE AU FOST EXECUTATE IN SISTEMUL DE PROIECTIE STEREO 70
- COTELE SUNT RAPORTATE LA PLANUL DE REFERINTA MAREA NEAGRA
- PREZENTUL PLAN SE CITESTE IMPREUNA CU PLANURILE St.Topo - 501 si St.Topo - 502
