**HOTĂRÂREA nr.66**  
**privind aprobarea Raportului privind stadiul realizării măsurilor din Programul**  
**revizuit de gestionare a calității aerului în aglomerarea Iași pentru indicatorul**  
**PM10, pentru anul 2014**

**RAPORT PRIVIND STADIUL REALIZĂRII MĂSURILOR DIN  
PROGRAMUL REVIZUIT DE GESTIONARE A CALITĂȚII  
AERULUI PENTRU INDICATORUL PM10**

Anul 2014

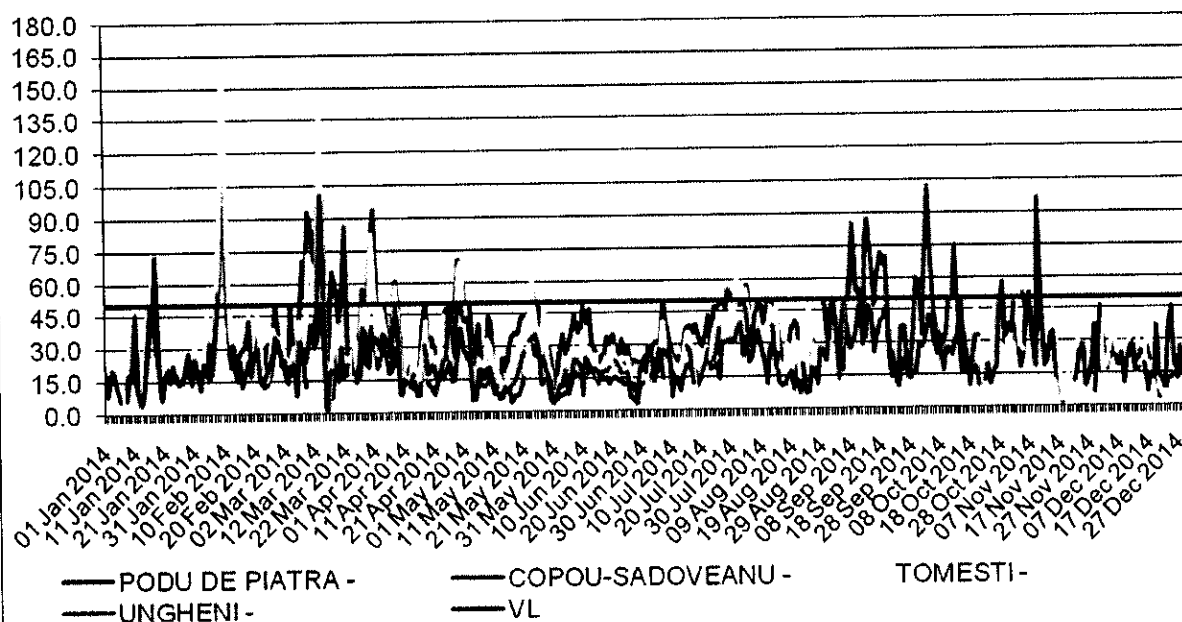
Fig. 2 PM10 măsurat gravimetric ( $\mu\text{g}/\text{m}^3$ ) – medii zilnice an 2014

## PM10grv ( $\mu\text{g}/\text{m}^3$ ), 1 ian 2014 - 31 dec 2014 - medii zilnice

Așa cum rezultă și din fig. 2 cele mai multe depășiri ale valorii limită zilnice pentru protecția sănătății umane ( $\text{VL}=50 \mu\text{g}/\text{m}^3$ ) la indicatorul  $\text{PM}_{10}$  s-au înregistrat în stația de trafic IS-IPodu de Piatra în lunile martie și aprilie 2014, principalele surse de poluare care au contribuit la apariția particulelor în suspensie  $\text{PM}_{10}$  sunt:

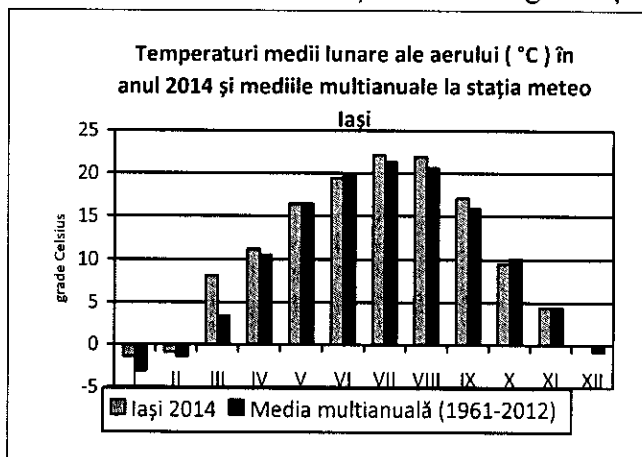
Fig.3. Regimul lunar al temperaturii aerului în anul 2014 la stația meteorologică Iași

Din punct de vedere termic s-a constatat că și anul 2014 a fost unul mai cald decât în mod normal, temperatura medie a aerului la nivelul județului Iași fiind cu 1,1 °C, mai ridicată decât valorile climatologice (Fig.3 și Fig.4).

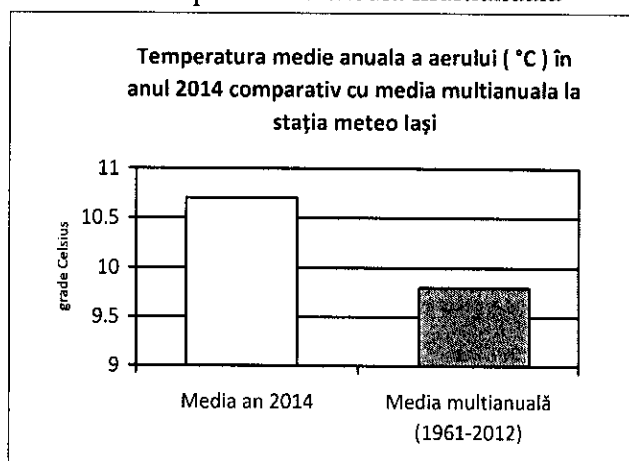
Fig.4. Temperatura aerului în anul 2014 comparativ cu media multianuală

Temperatura maximă absolută s-a produs în prima decadă a lunii august, pe data de 5, și a fost de 35,6°C la Iași, iar temperatura minimă absolută a fost de -20,6°C și s-a înregistrat pe data de 31 ianuarie, pe data de 31.

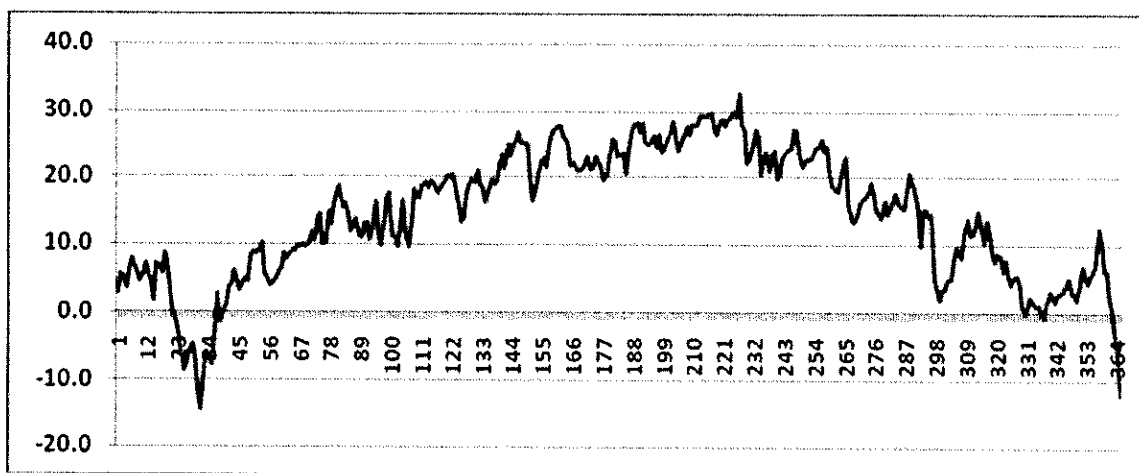
Fig.5 Evoluția temperaturii medii diurne la St.IS-2 Decebal Cantemir în anul 2014 (°C)

Temperatura medie anuală a aerului în municipiul Iași redată de valorile înregistrate în punctele de monitorizare din stațiile automate, încadrează anul 2014 în categoria anilor foarte calzi (abateri de +2 - 4°C față de media multianuală) cu valori record la stația de monitorizare IS-2 Decabal Cantemir în regiunea centrală a orașului: +14,3°C. Această situație a fost generată îndeosebi de valorile lunilor de iarnă care nu au coborât la nici un punct de monitorizare din arealul municipiului sub valoarea medie lunară de 0°C (chiar și la St.IS-6 Ungheni, în afara orașului temperatura lunii ianuarie 2014 s-a menținut pozitivă: 0.1°C). Caracterul călduros este reflectat și de numărul mic de zile de iarnă (temp max < 0°C), sub 20 de zile la toate punctele de observație și prin valori minime absolute care nu au coborât sub -20°C. Singurele episoade de iarnă severă s-a manifestat în intervalul 25 ianuarie - 10 februarie și în ultimele zile ale lunii decembrie când temperaturile minime au coborât sub pragul de -10°C.

Pe fondul temperaturilor ridicate frecvența inversiunilor de temperatură pe arealul municipiului Iași a fost mai redusă, pe baza temperaturilor de la stația IS-2 Decebal Cantemir și la IS-4 Copou numai 10% din zile se caracterizează prin inversiuni termice diurne și implicit prin stabilitate atmosferică accentuată ce împiedică dispersia poluanților. Cele mai multe zile cu astfel de condiții au fost concentrate în intervalul rece din 25 ianuarie -10 februarie 2014.

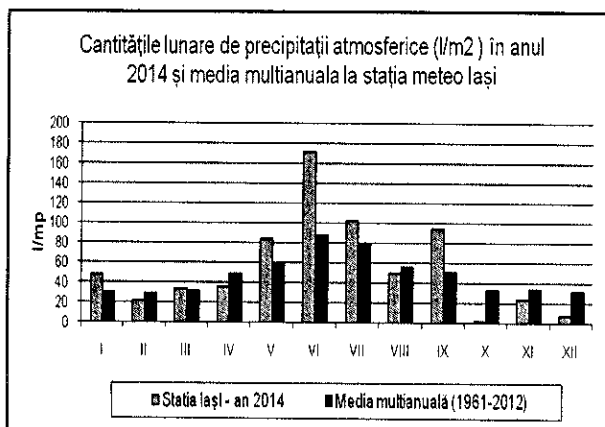
Fig.7 Regimul lunar al precipitațiilor atmosferice la stația meteorologică Iași

În ceea ce privește cantitatea de precipitații, aceasta a înregistrat valori excedentare la nivelul anului 2014 în ansamblu. (Fig.7 și Fig.8 ). Cele mai ploioase luni au fost aprilie, mai și iulie. În luna mai 2014 s-a înregistrat dublul cantității medii multianuale (134,5 l/m<sup>2</sup> la Iași), față de cei aproximativ 59 litri cât ar fi trebuit să se înregistreze în mod normal la stația meteo Iași.
