AGENȚIA PENTRU PROTECȚIA MEDIULUI MARAMUREȘ

INFORMARE

Evoluția calității aerului în luna aprilie 2019

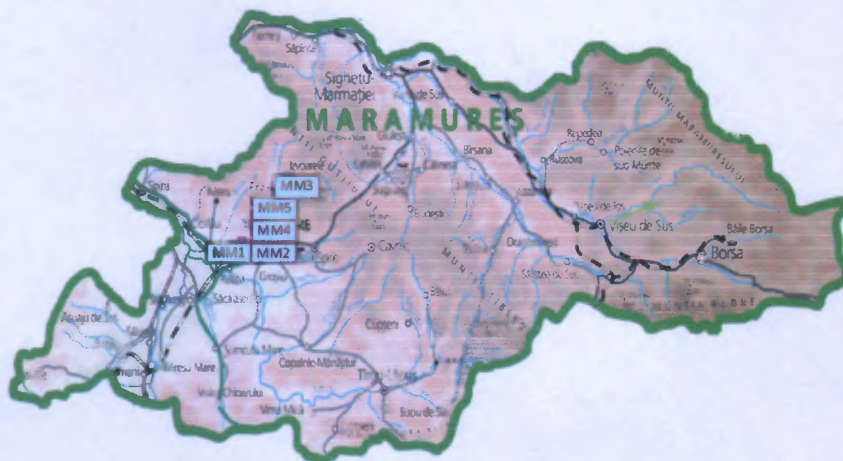
Amplasarea stațiilor de monitorizare în aglomerarea Baia Mare

A. Evoluția indicelui general de calitate al aerului la stațiile automate din rețeaua de monitorizare din aglomerarea Baia Mare:

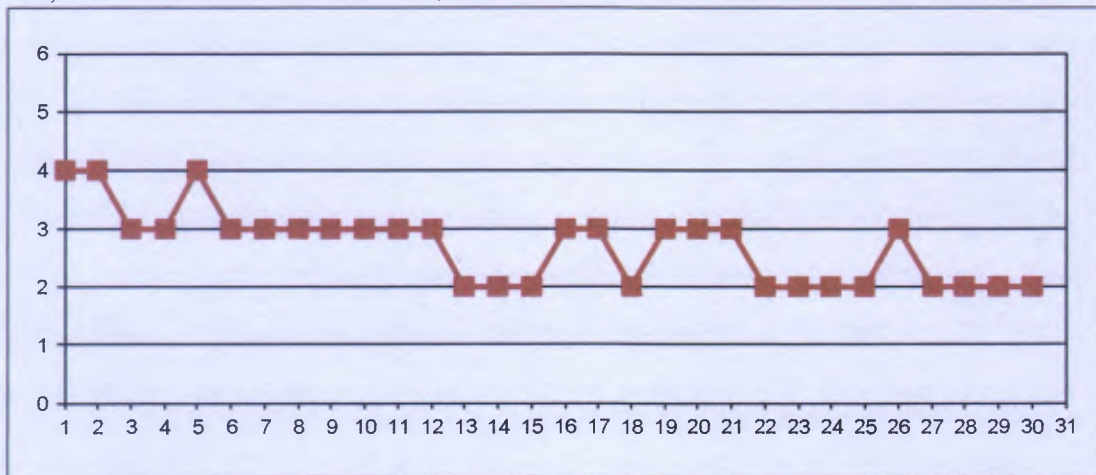
Stația MM1, adresa: Bd. București, nr. 28, Baia Mare

Indicele general de calitate a aerului este stabilit pentru fiecare stație automată de monitorizare a calității aerului din aglomerarea Baia Mare, în conformitate cu prevederile Ordinului ministrului mediului și dezvoltării durabile nr. 1095 din 2 iulie 2007 pentru aprobarea Normativului privind stabilirea indicilor de calitate a aerului în vederea facilitării informării publicului.

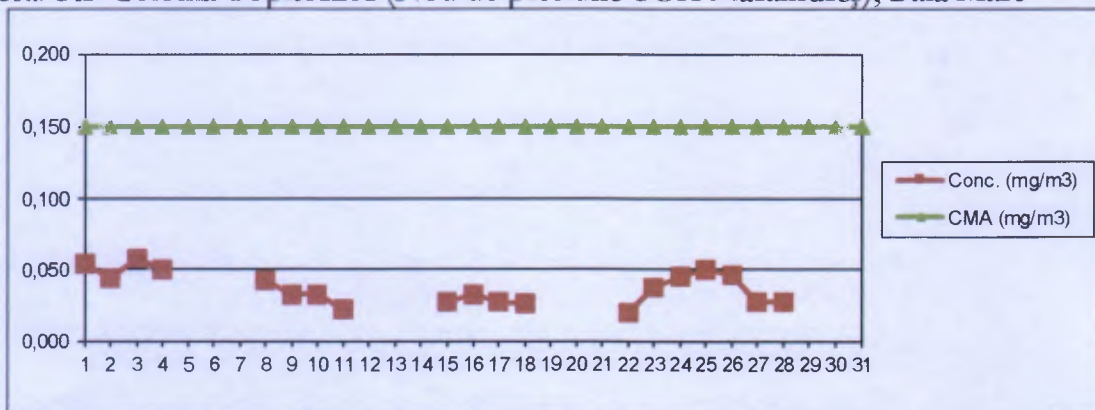
Punctul de prelevare 4, poluantul măsurat: **pulberi totale în suspensie (TSP)**
 adresa: Str. Colonia Topitorilor (Nod de presiune-SGA Maramureș), Baia Mare

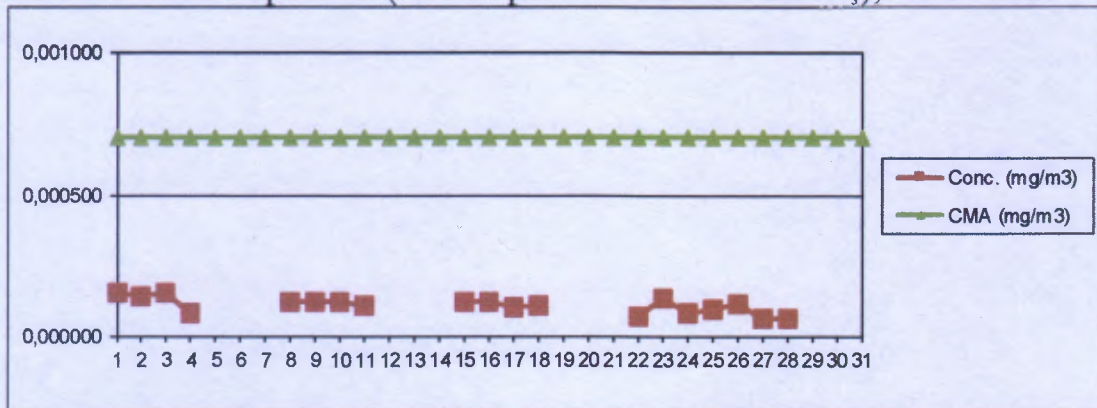
Punctul de prelevare 4, poluantul măsurat: plumb din TSP (Pb)

adresa: Str. Colonia Topitorilor (Nod de presiune-SGA Maramureș), Baia Mare
