AGENȚIA PENTRU PROTECȚIA MEDIULUI MARAMUREȘ

INFORMARE

Evoluția calității aerului în luna octombrie 2019

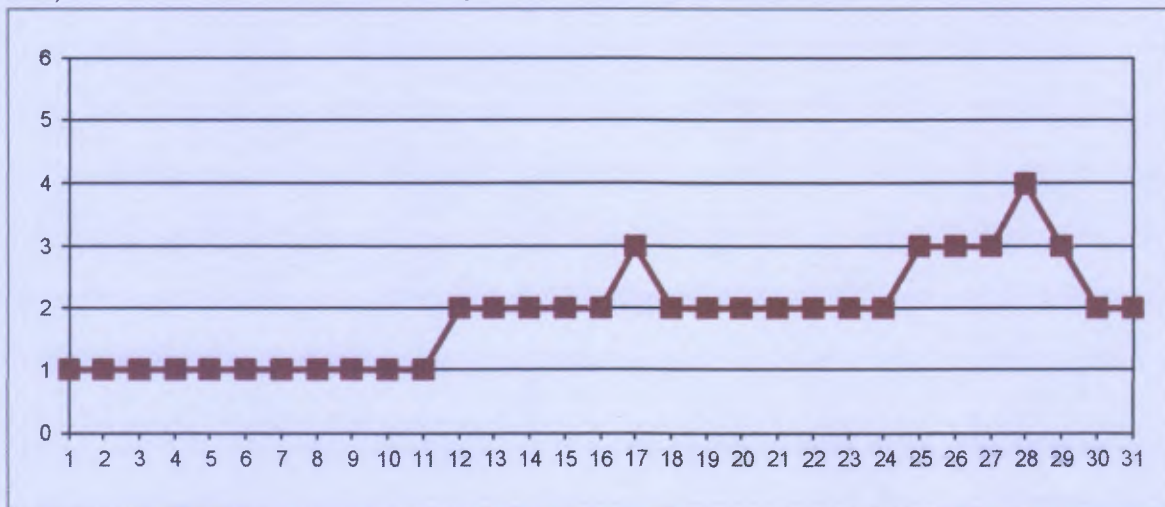
Stația MM1, adresa: Bd. București, nr. 28, Baia Mare

Indicele general de calitate a aerului este stabilit pentru fiecare stație automată de monitorizare a calității aerului din aglomerarea Baia Mare, în conformitate cu prevederile Ordinului ministrului mediului și dezvoltării durabile nr. 1095 din 2 iulie 2007 pentru aprobarea Normativului privind stabilirea indicilor de calitate a aerului în vederea facilitării informării publicului.

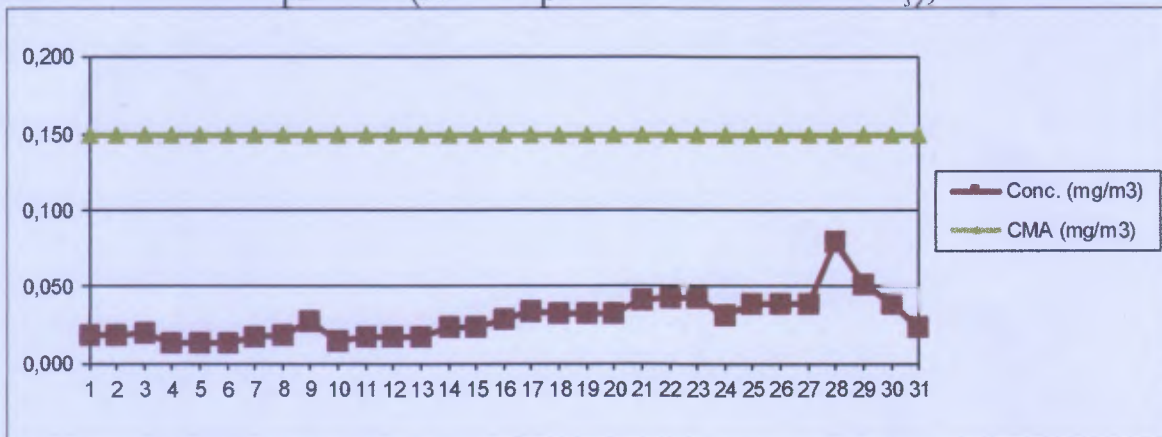
Punctul de prelevare 4, poluantul măsurat: **pulberi totale în suspensie (TSP)**
adresa: Str. Colonia Topitorilor (Nod de presiune-SGA Maramureș), Baia Mare

Datele sunt furnizate în urma prelevării în stațiile manuale de monitorizare și a determinărilor chimice efectuate în laboratorul APM Maramureș.

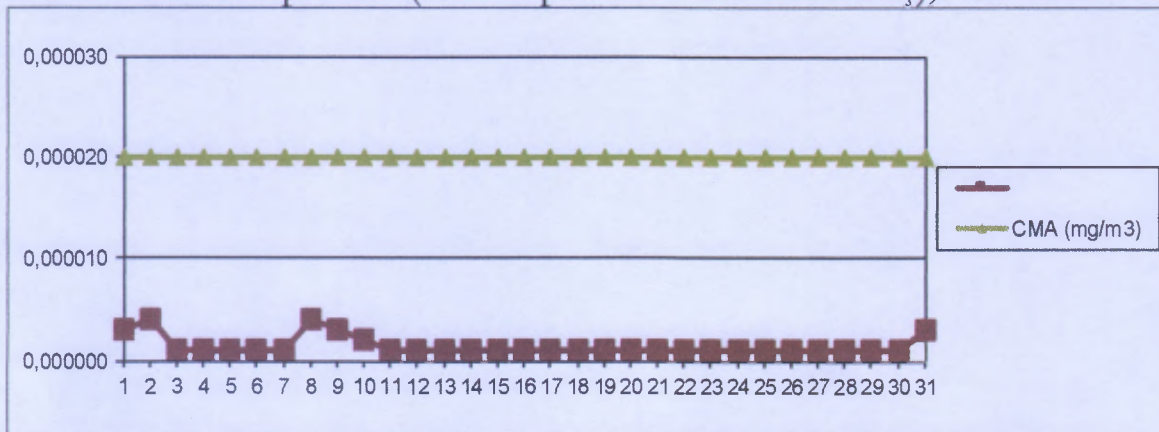
Punctul de prelevare 4, poluantul măsurat: cadmiu din TSP (Cd)

adresa: Str. Colonia Topitorilor (Nod de presiune-SGA Maramureș), Baia Mare
