Pod peste râul Cracău,  
pe DN15D la Girov

**TITLU PROIECT:**  
 "Reparatii curente pod pe DN15D km.9+510"  
**FAZA:** Documentatie Avize

**TITLU PLANSA:** Reparatii Pod pe DN15D  
Plan de încadrare în zonă

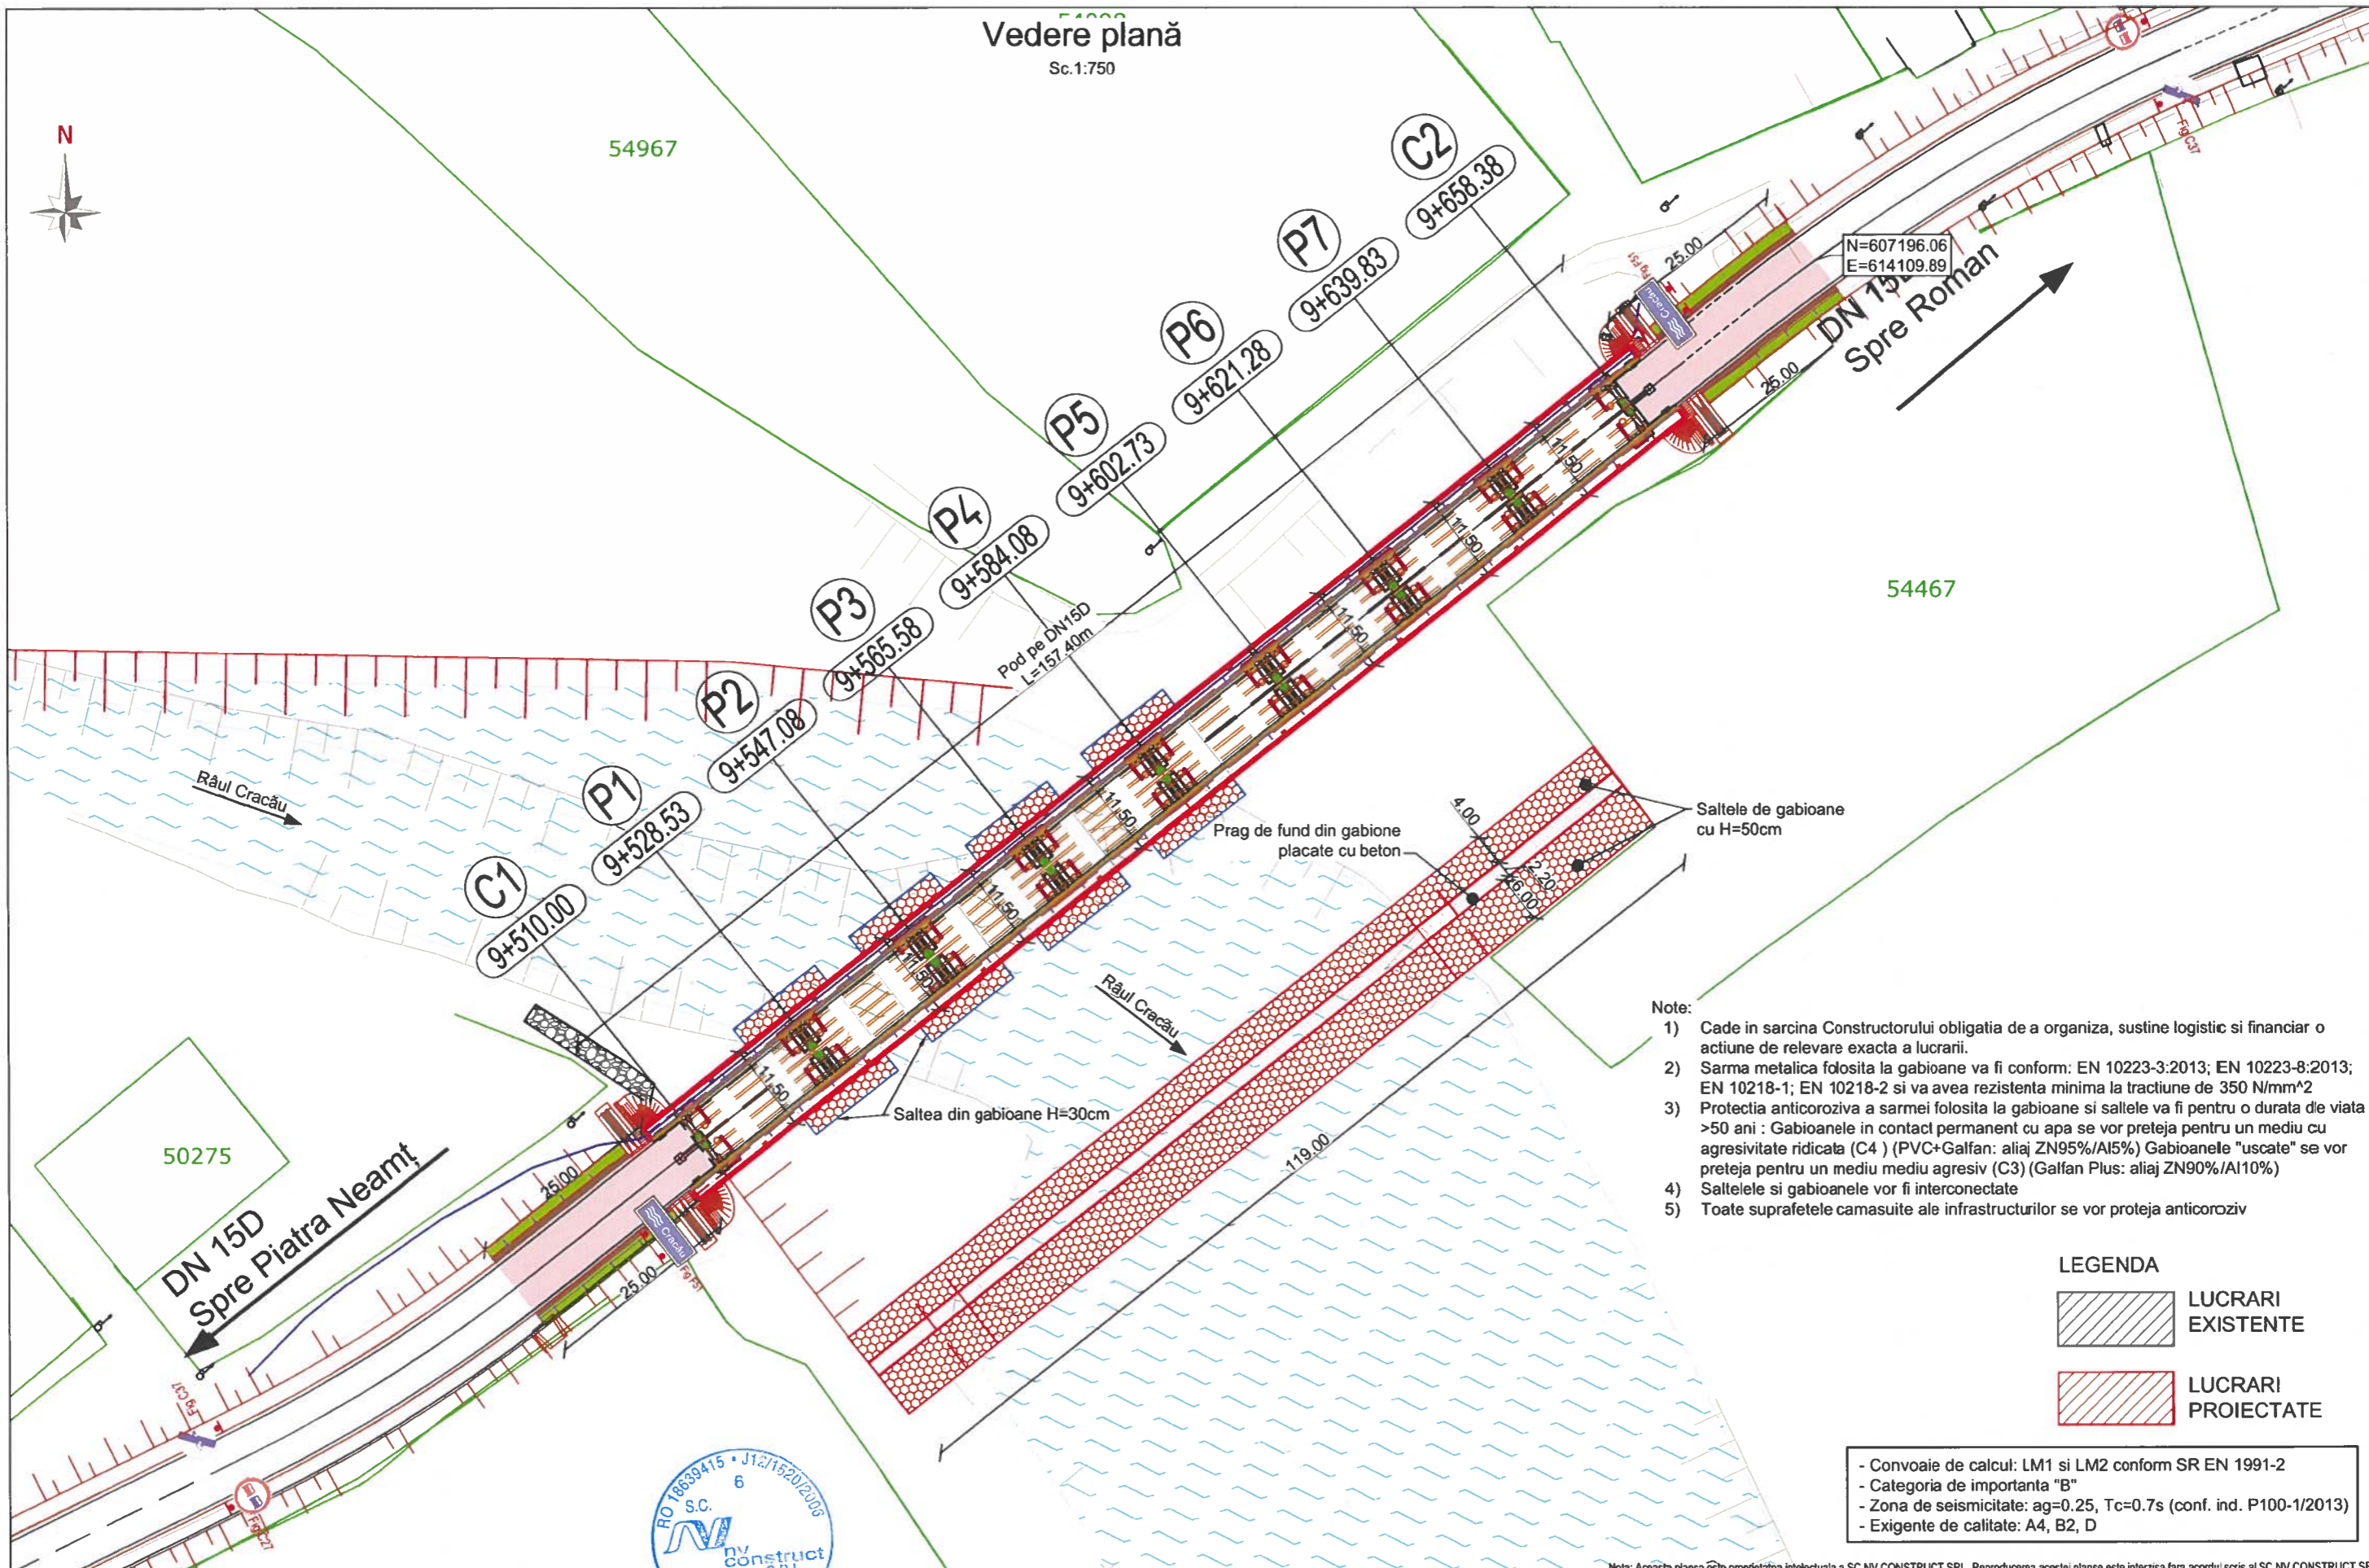
Vedere plană

- Note:
- 1) Cade in sarcina Constructorului obligatia de a organiza, sustine logistic si financiar o actiune de relevare exacta a lucrarii.
  - 2) Sarma metalica folosita la gabioane va fi conform: EN 10223-3:2013; EN 10223-8:2013; EN 10218-1; EN 10218-2 si va avea rezistenta minima la tractiune de 350 N/mm<sup>2</sup>
  - 3) Protectia anticoroziva a sarmei folosita la gabioane si saltele va fi pentru o durata de viata >50 ani : Gabioanele in contact permanent cu apa se vor preteja pentru un mediu cu agresivitate ridicata (C4 ) (PVC+Galfan: aliaj ZN95%/Al5%) Gabioanele "uscate" se vor preteja pentru un mediu mediu agresiv (C3) (Galfan Plus: aliaj ZN90%/Al10%)
  - 4) Saltelele si gabioanele vor fi interconectate
  - 5) Toate suprafetele camasuite ale infrastructurilor se vor proteja anticoroziv

- Convoaie de calcul: LM1 si LM2 conform SR EN 1991-2
- Categoria de importanta "B"
- Zona de seismicitate: ag=0.25, Tc=0.7s (conf. ind. P100-1/2013)
- Exigente de calitate: A4, B2, D

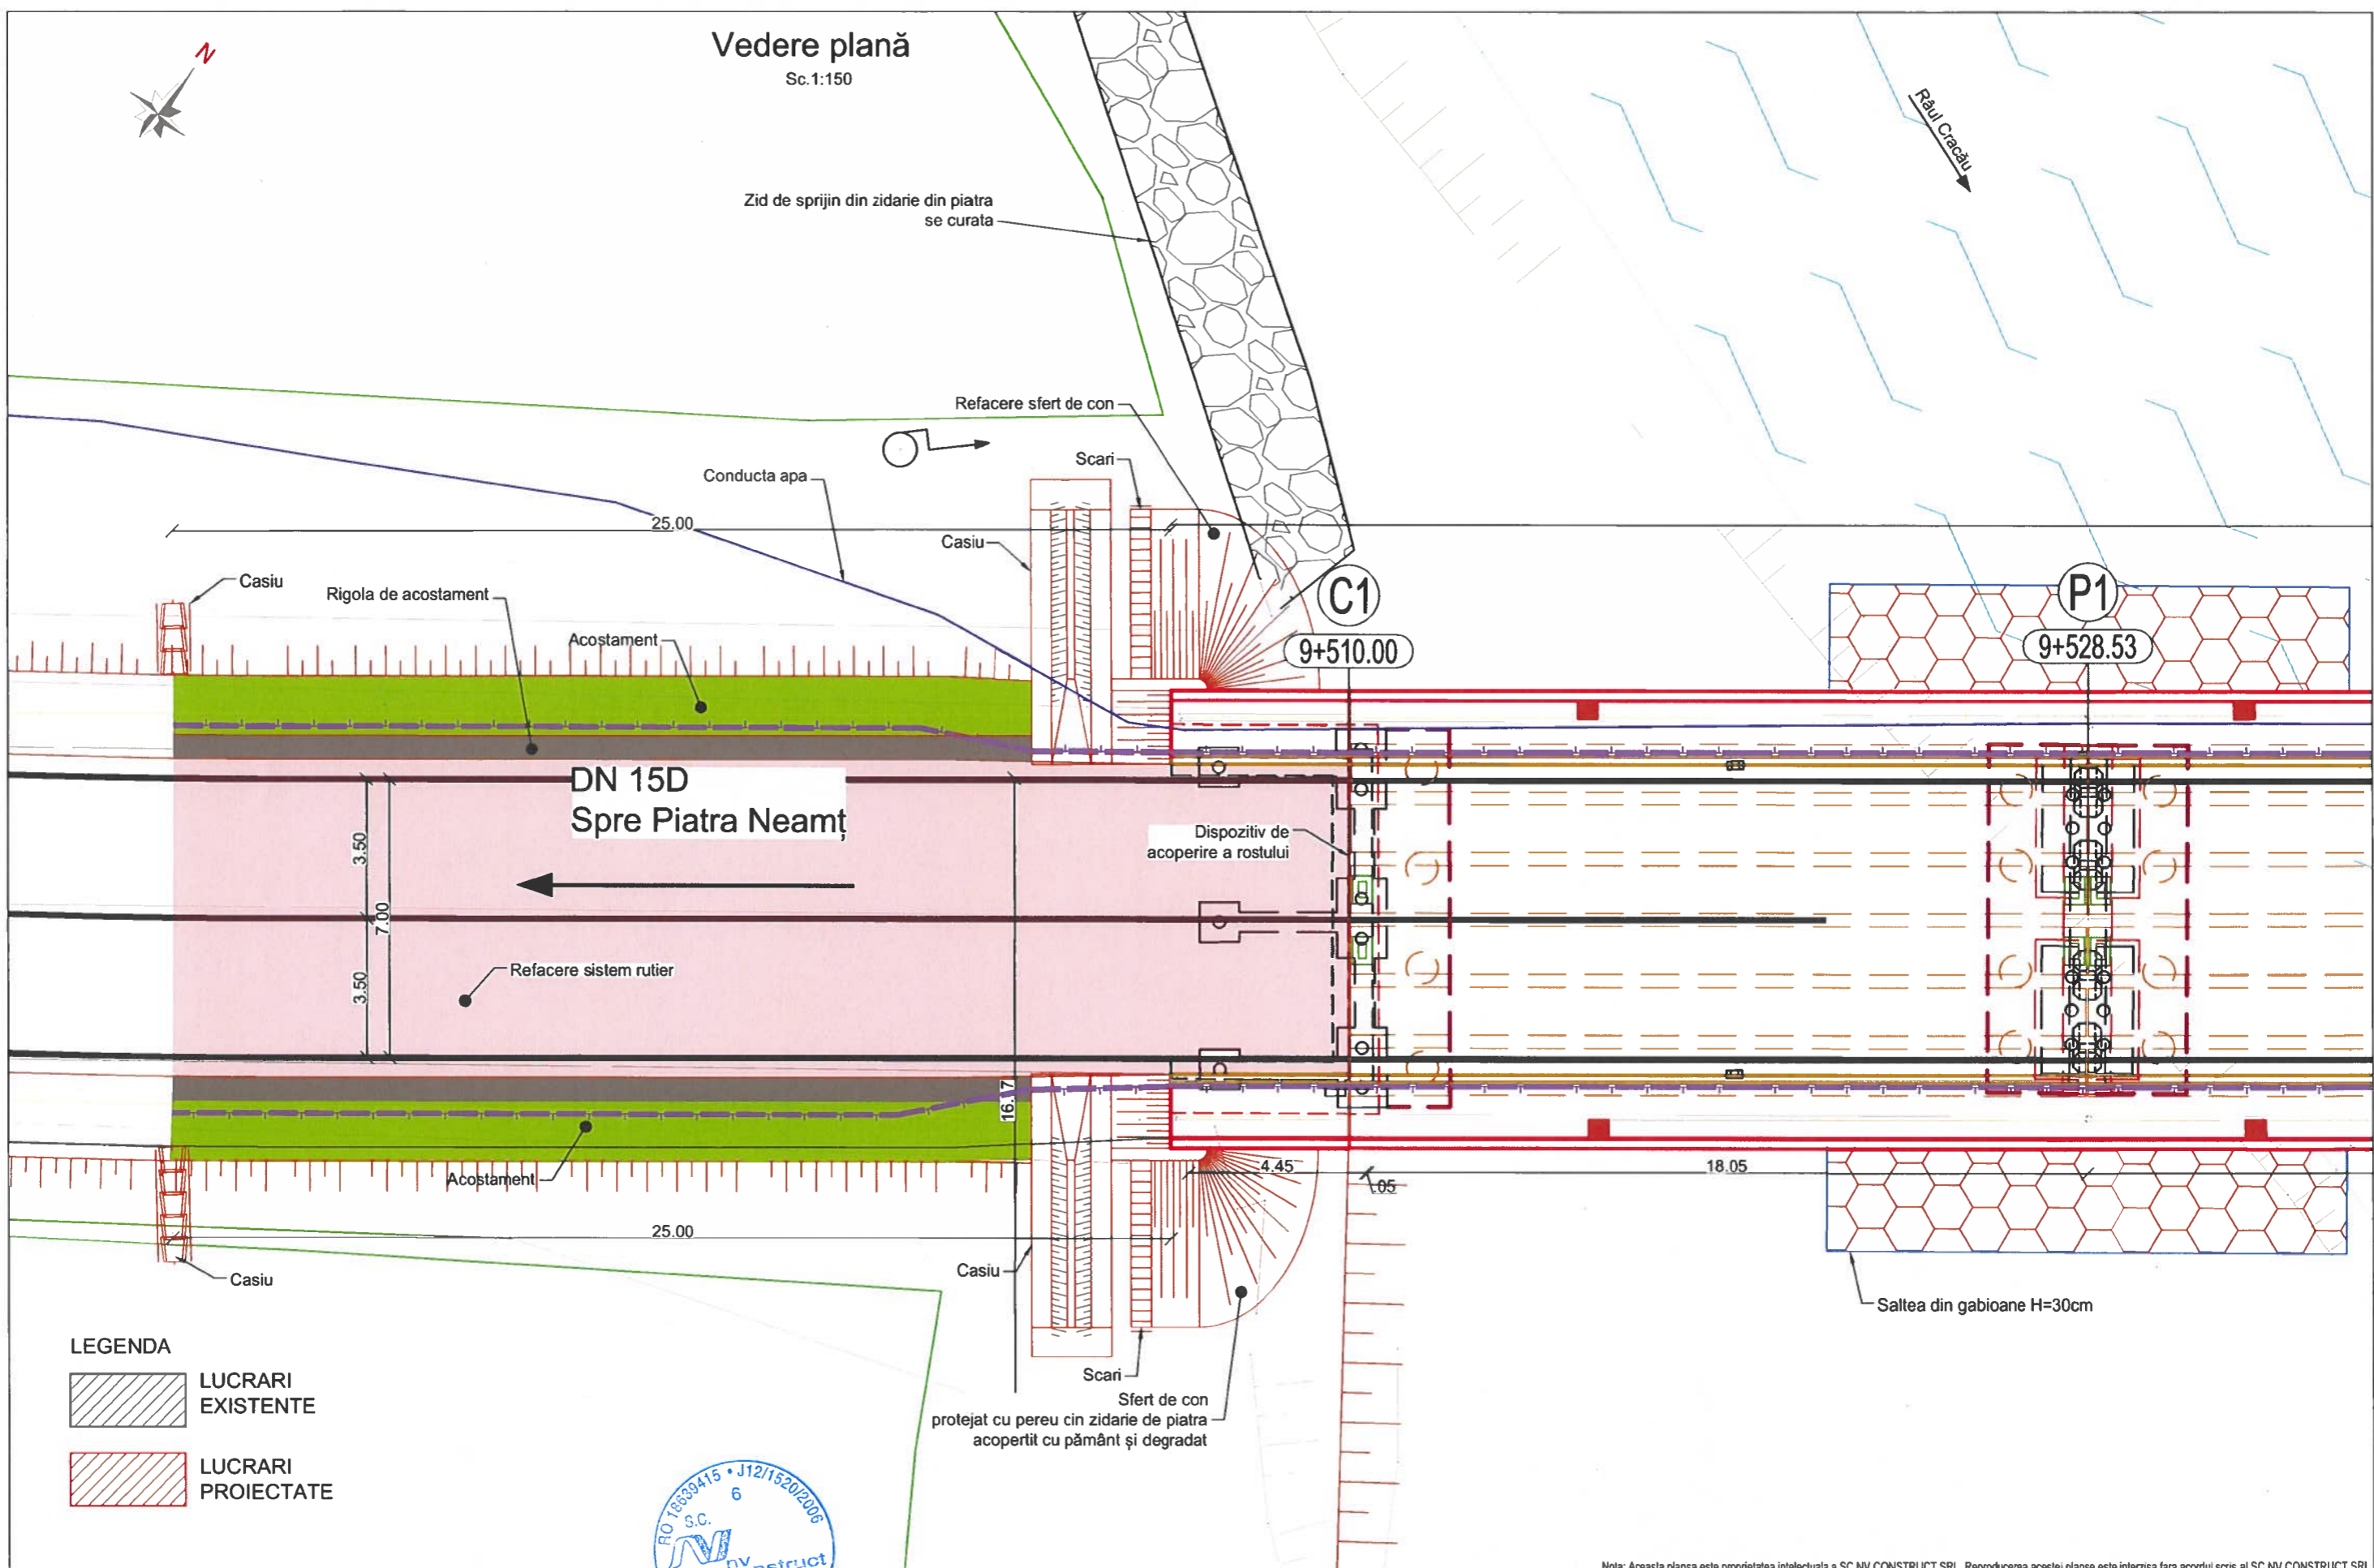
Vedere plană  
Sc. 1:150

**TITLU PLANSA:** Reparatii Pod pe DN15D  
 Dispozitie generala  
 Vedere plană

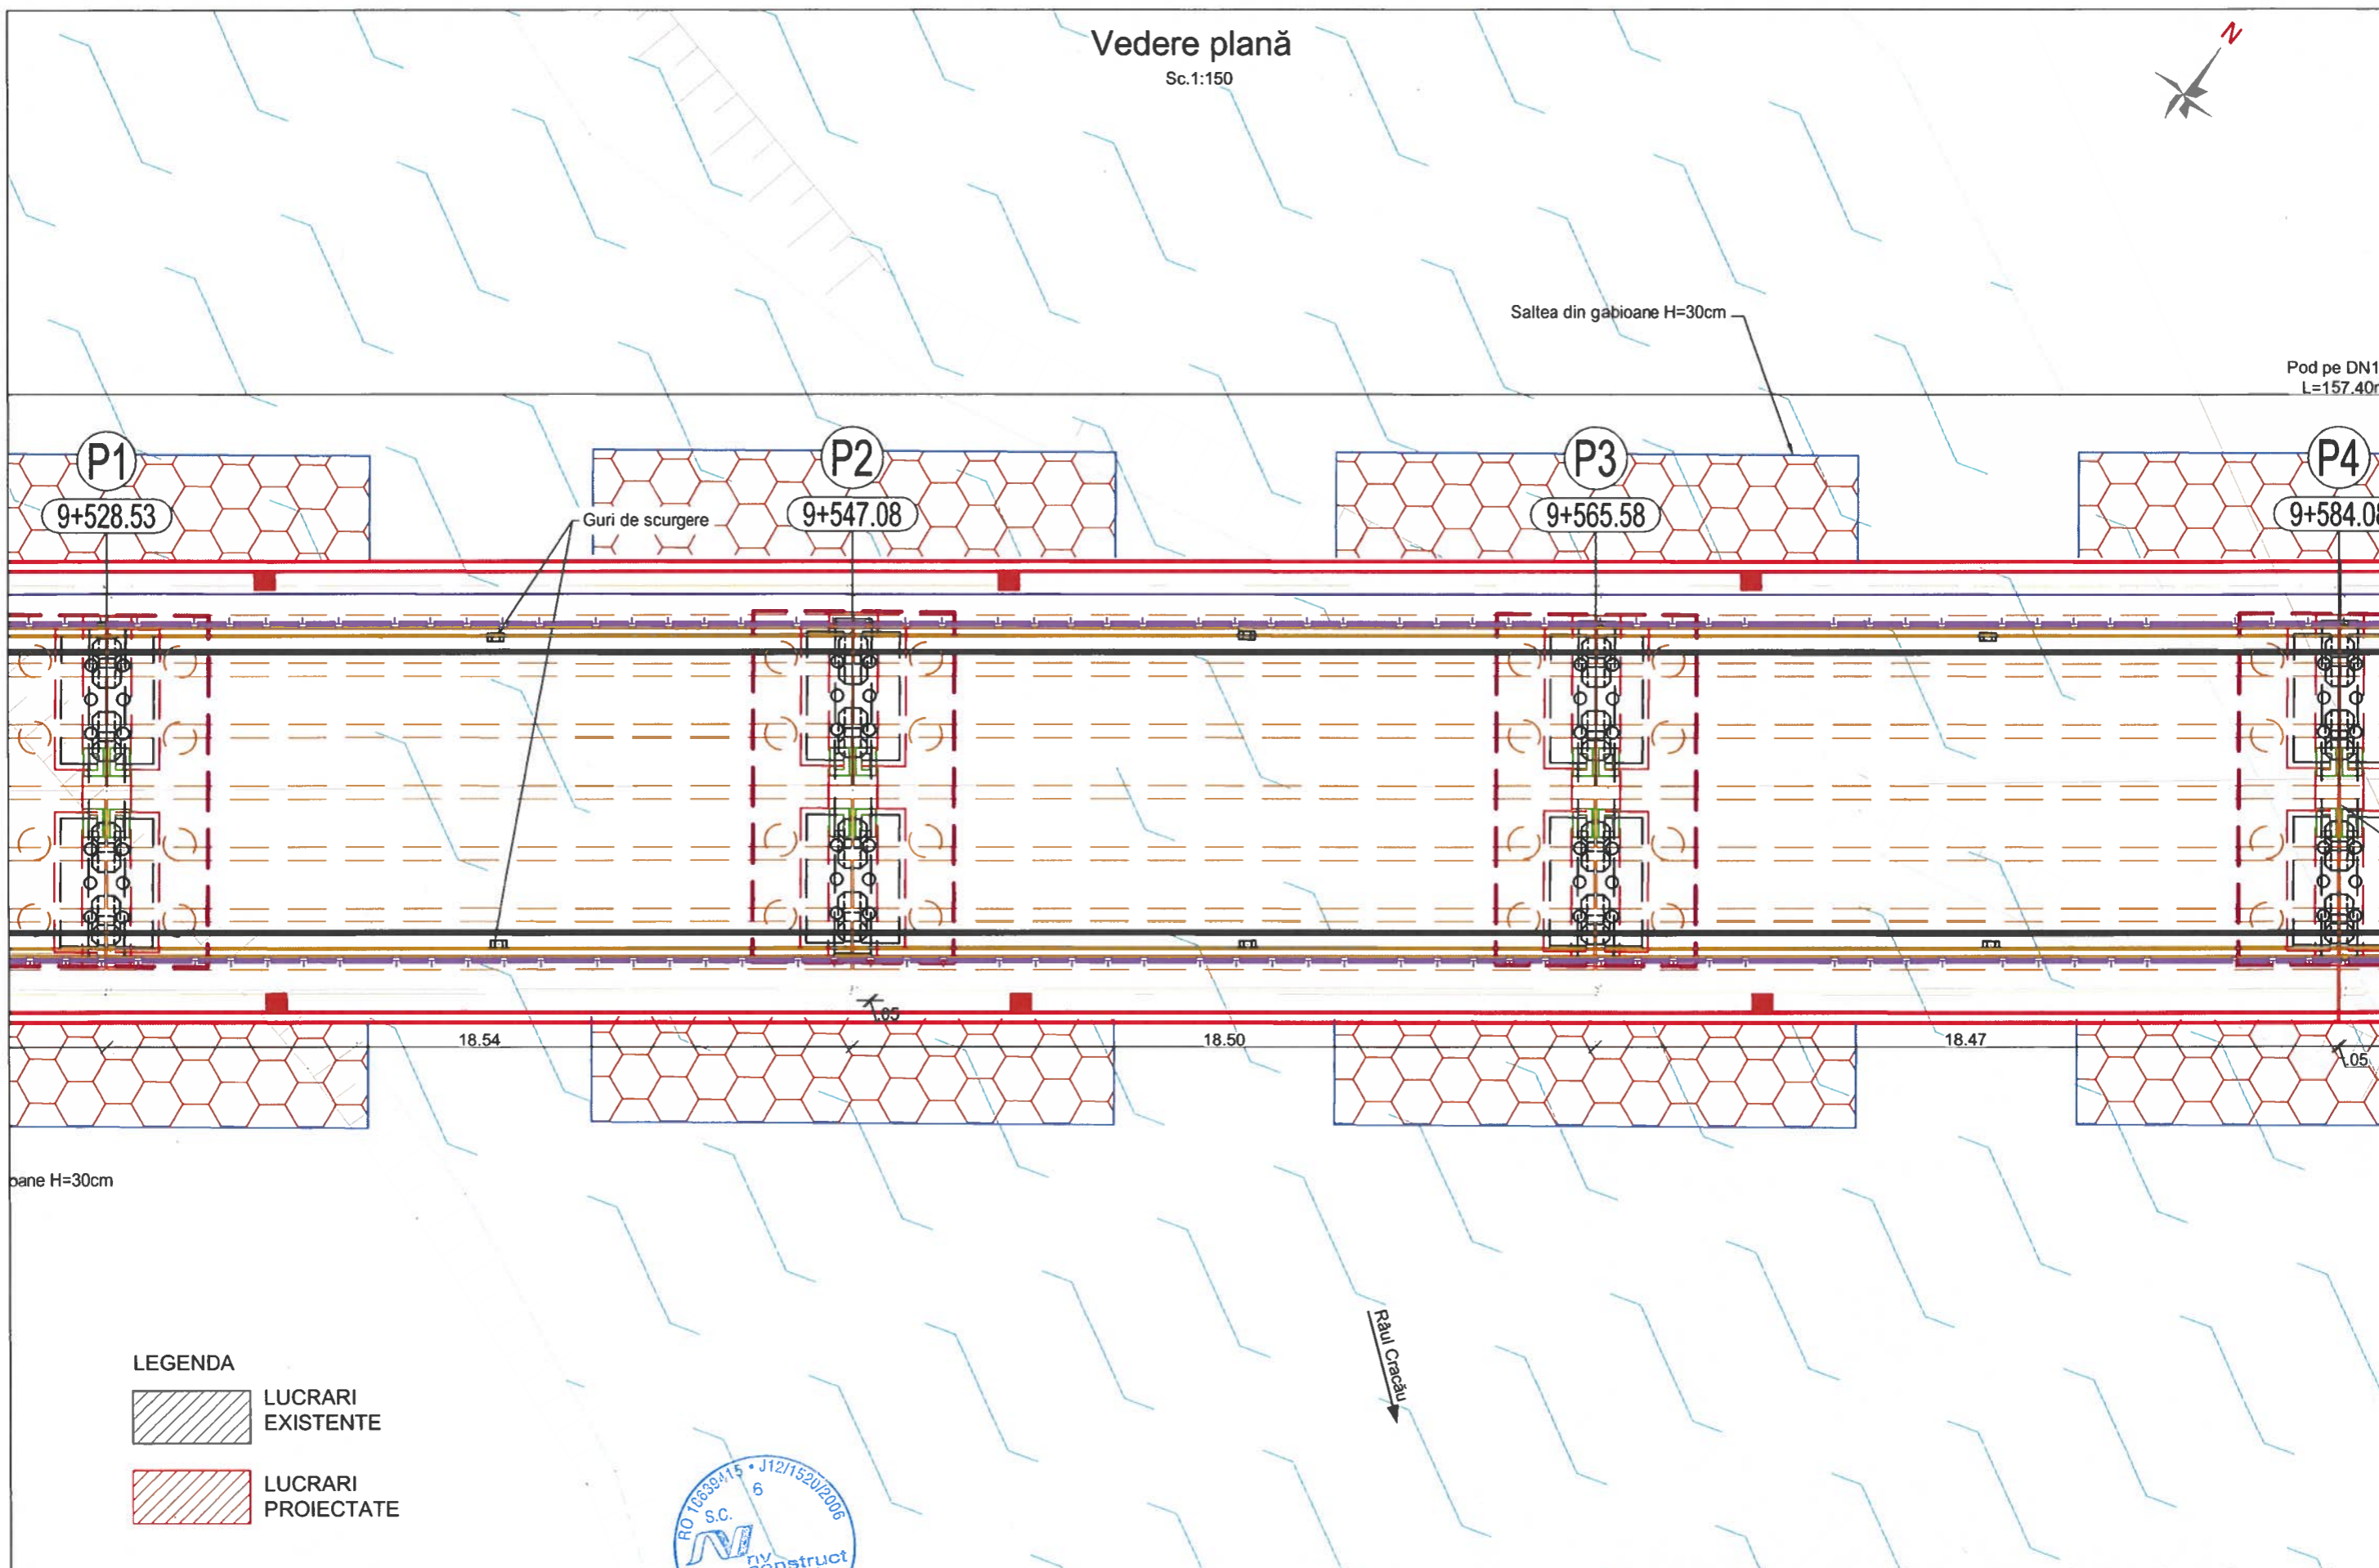
<b>TITLU PLANSĂ:</b> Reparatii Pod pe DN15D Dispozitie generala Vedere plană							
PROIECT	LOT	FAZA	OBIECT	SUBIECT	NUMAR	REVIZIA	
559/2021	01	AV	01	PD	102	-

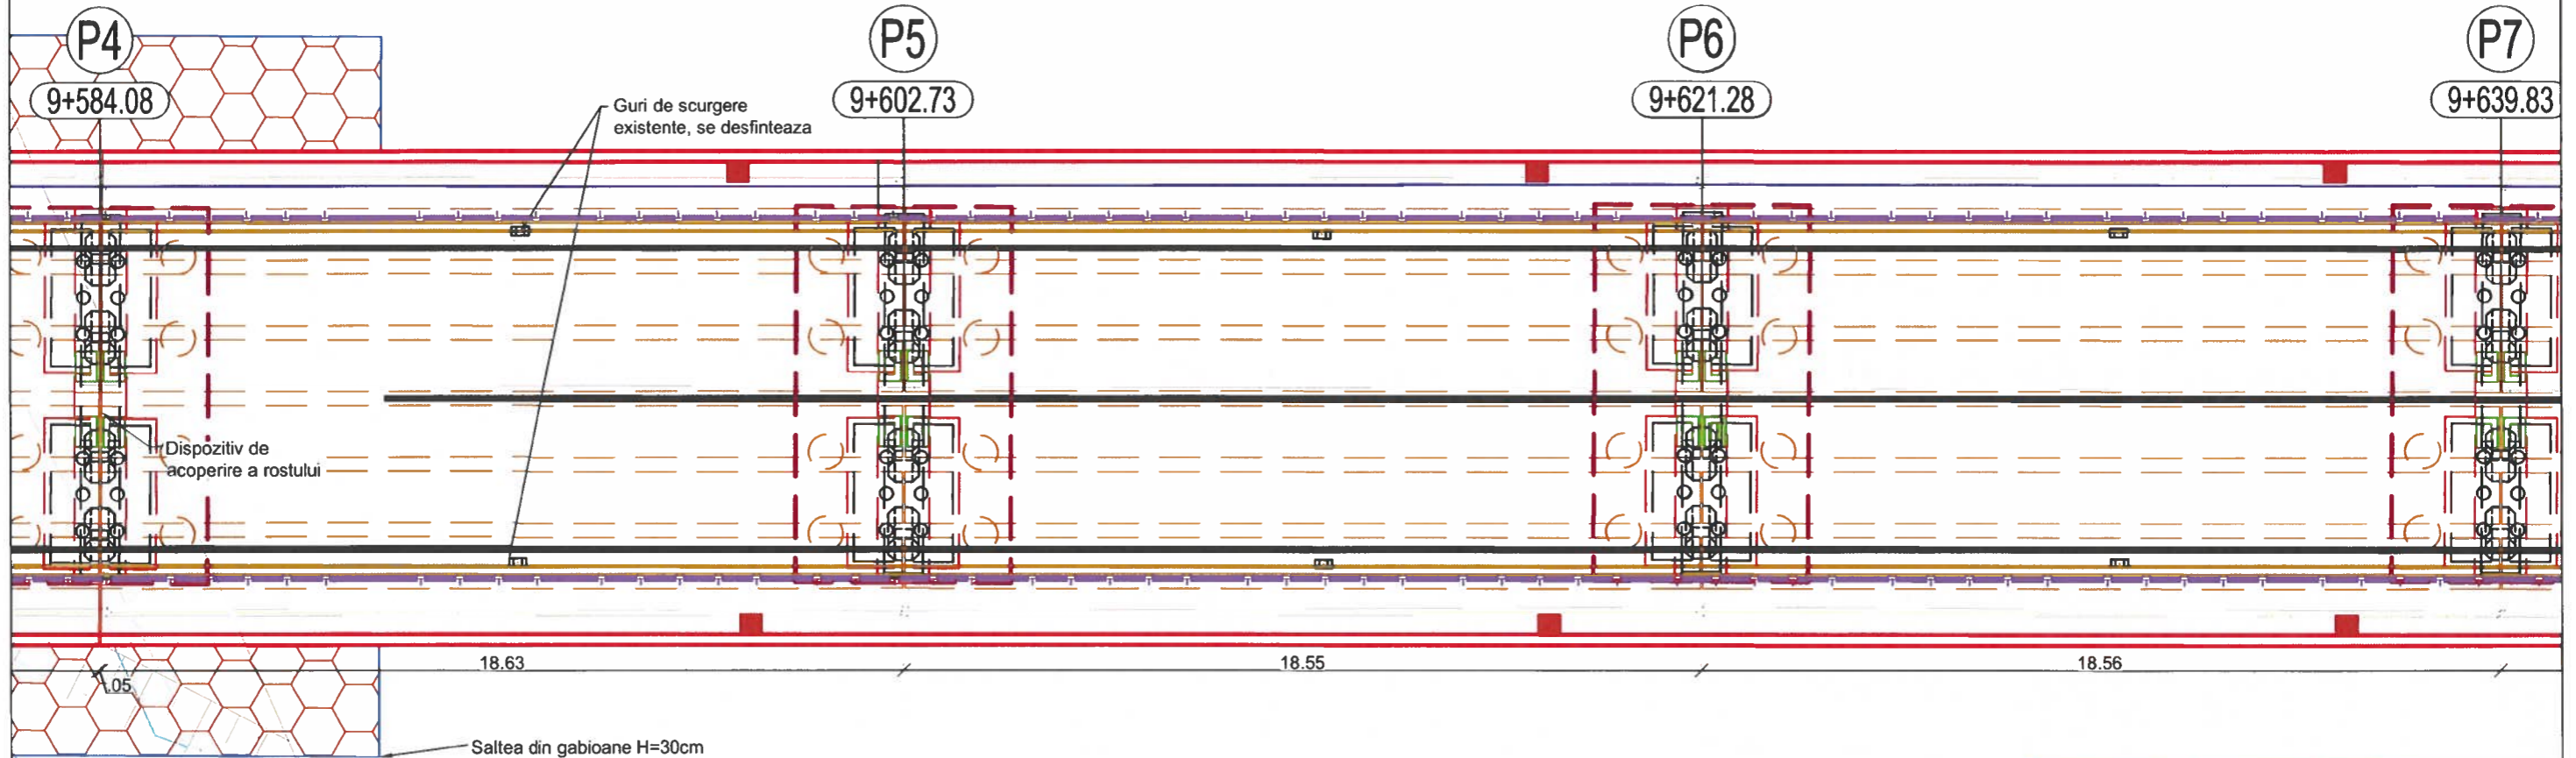
# Vedere plană

Pod pe DN15D  
L=157.40m

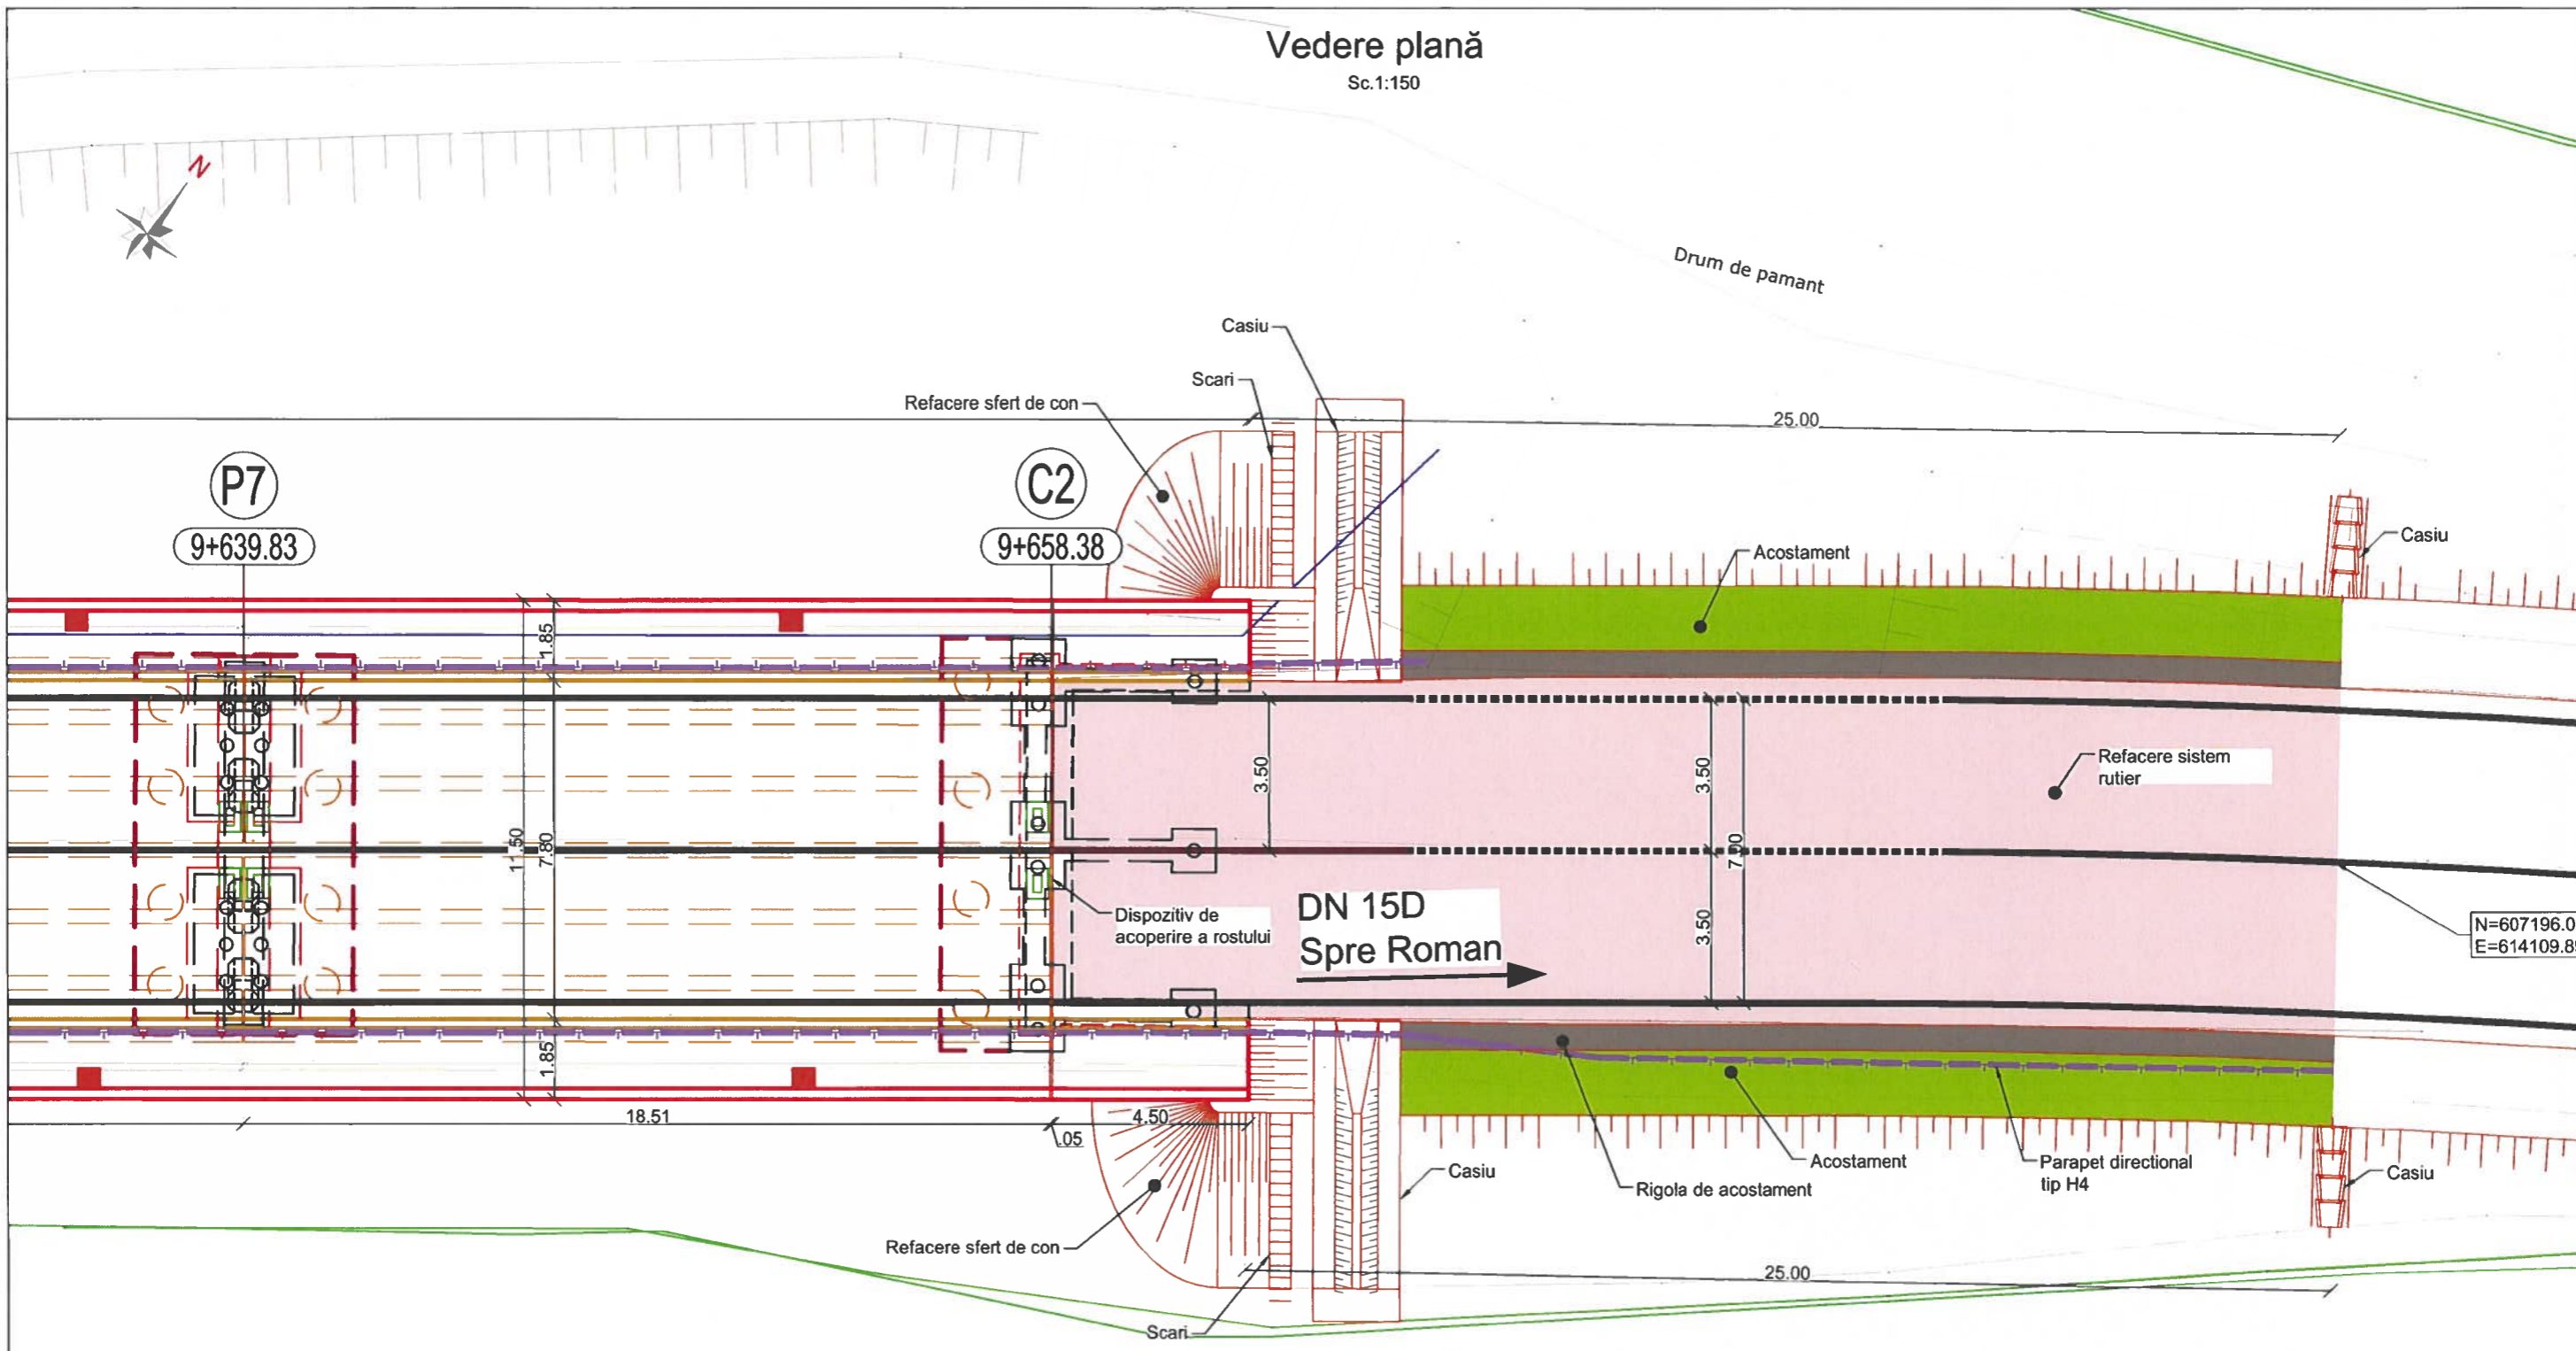
# Vedere plană

TITLU PLANSA:						
Reparatii Pod pe DN15D						
Dispozitie generala						
Vedere plană						
PROIECT	LOT	FAZA	OBIECT	SUBIECT	NUMAR	REVIZIA
559/2021	01	AV	01	PD	104	-

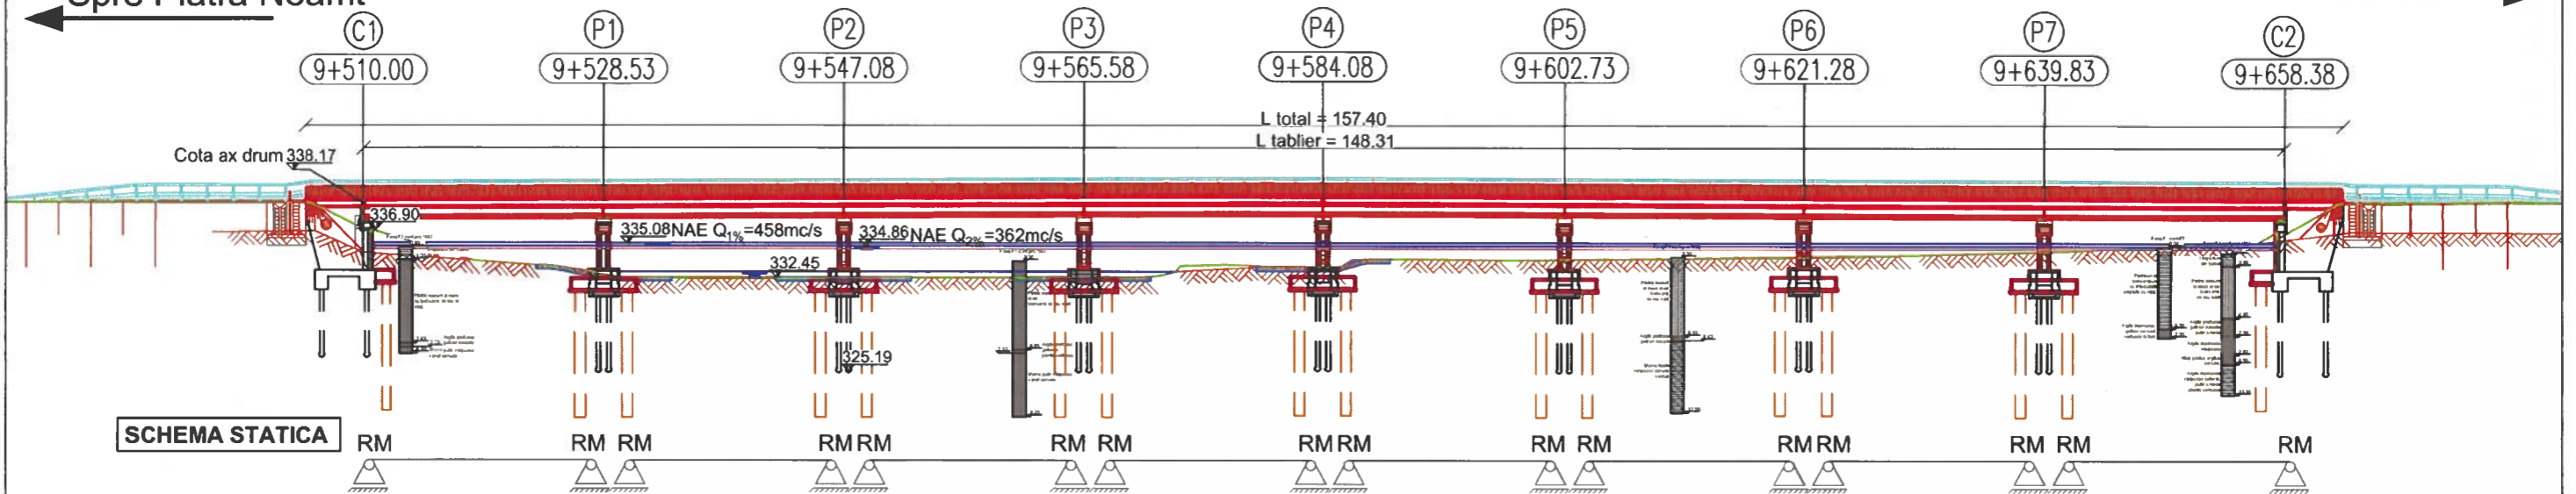
# Elevatie A-A

SCHEMA STATICA
