Pod peste râul Cracău,  
pe DN15D la Girov

**TITLU PROIECT:**  
 "Reparatii curente pod pe DN15D km.9+510"  
**FAZA:** Documentatie Avize

**TITLU PLANSA:** Reparatii Pod pe DN15D  
Plan de încadrare în zonă

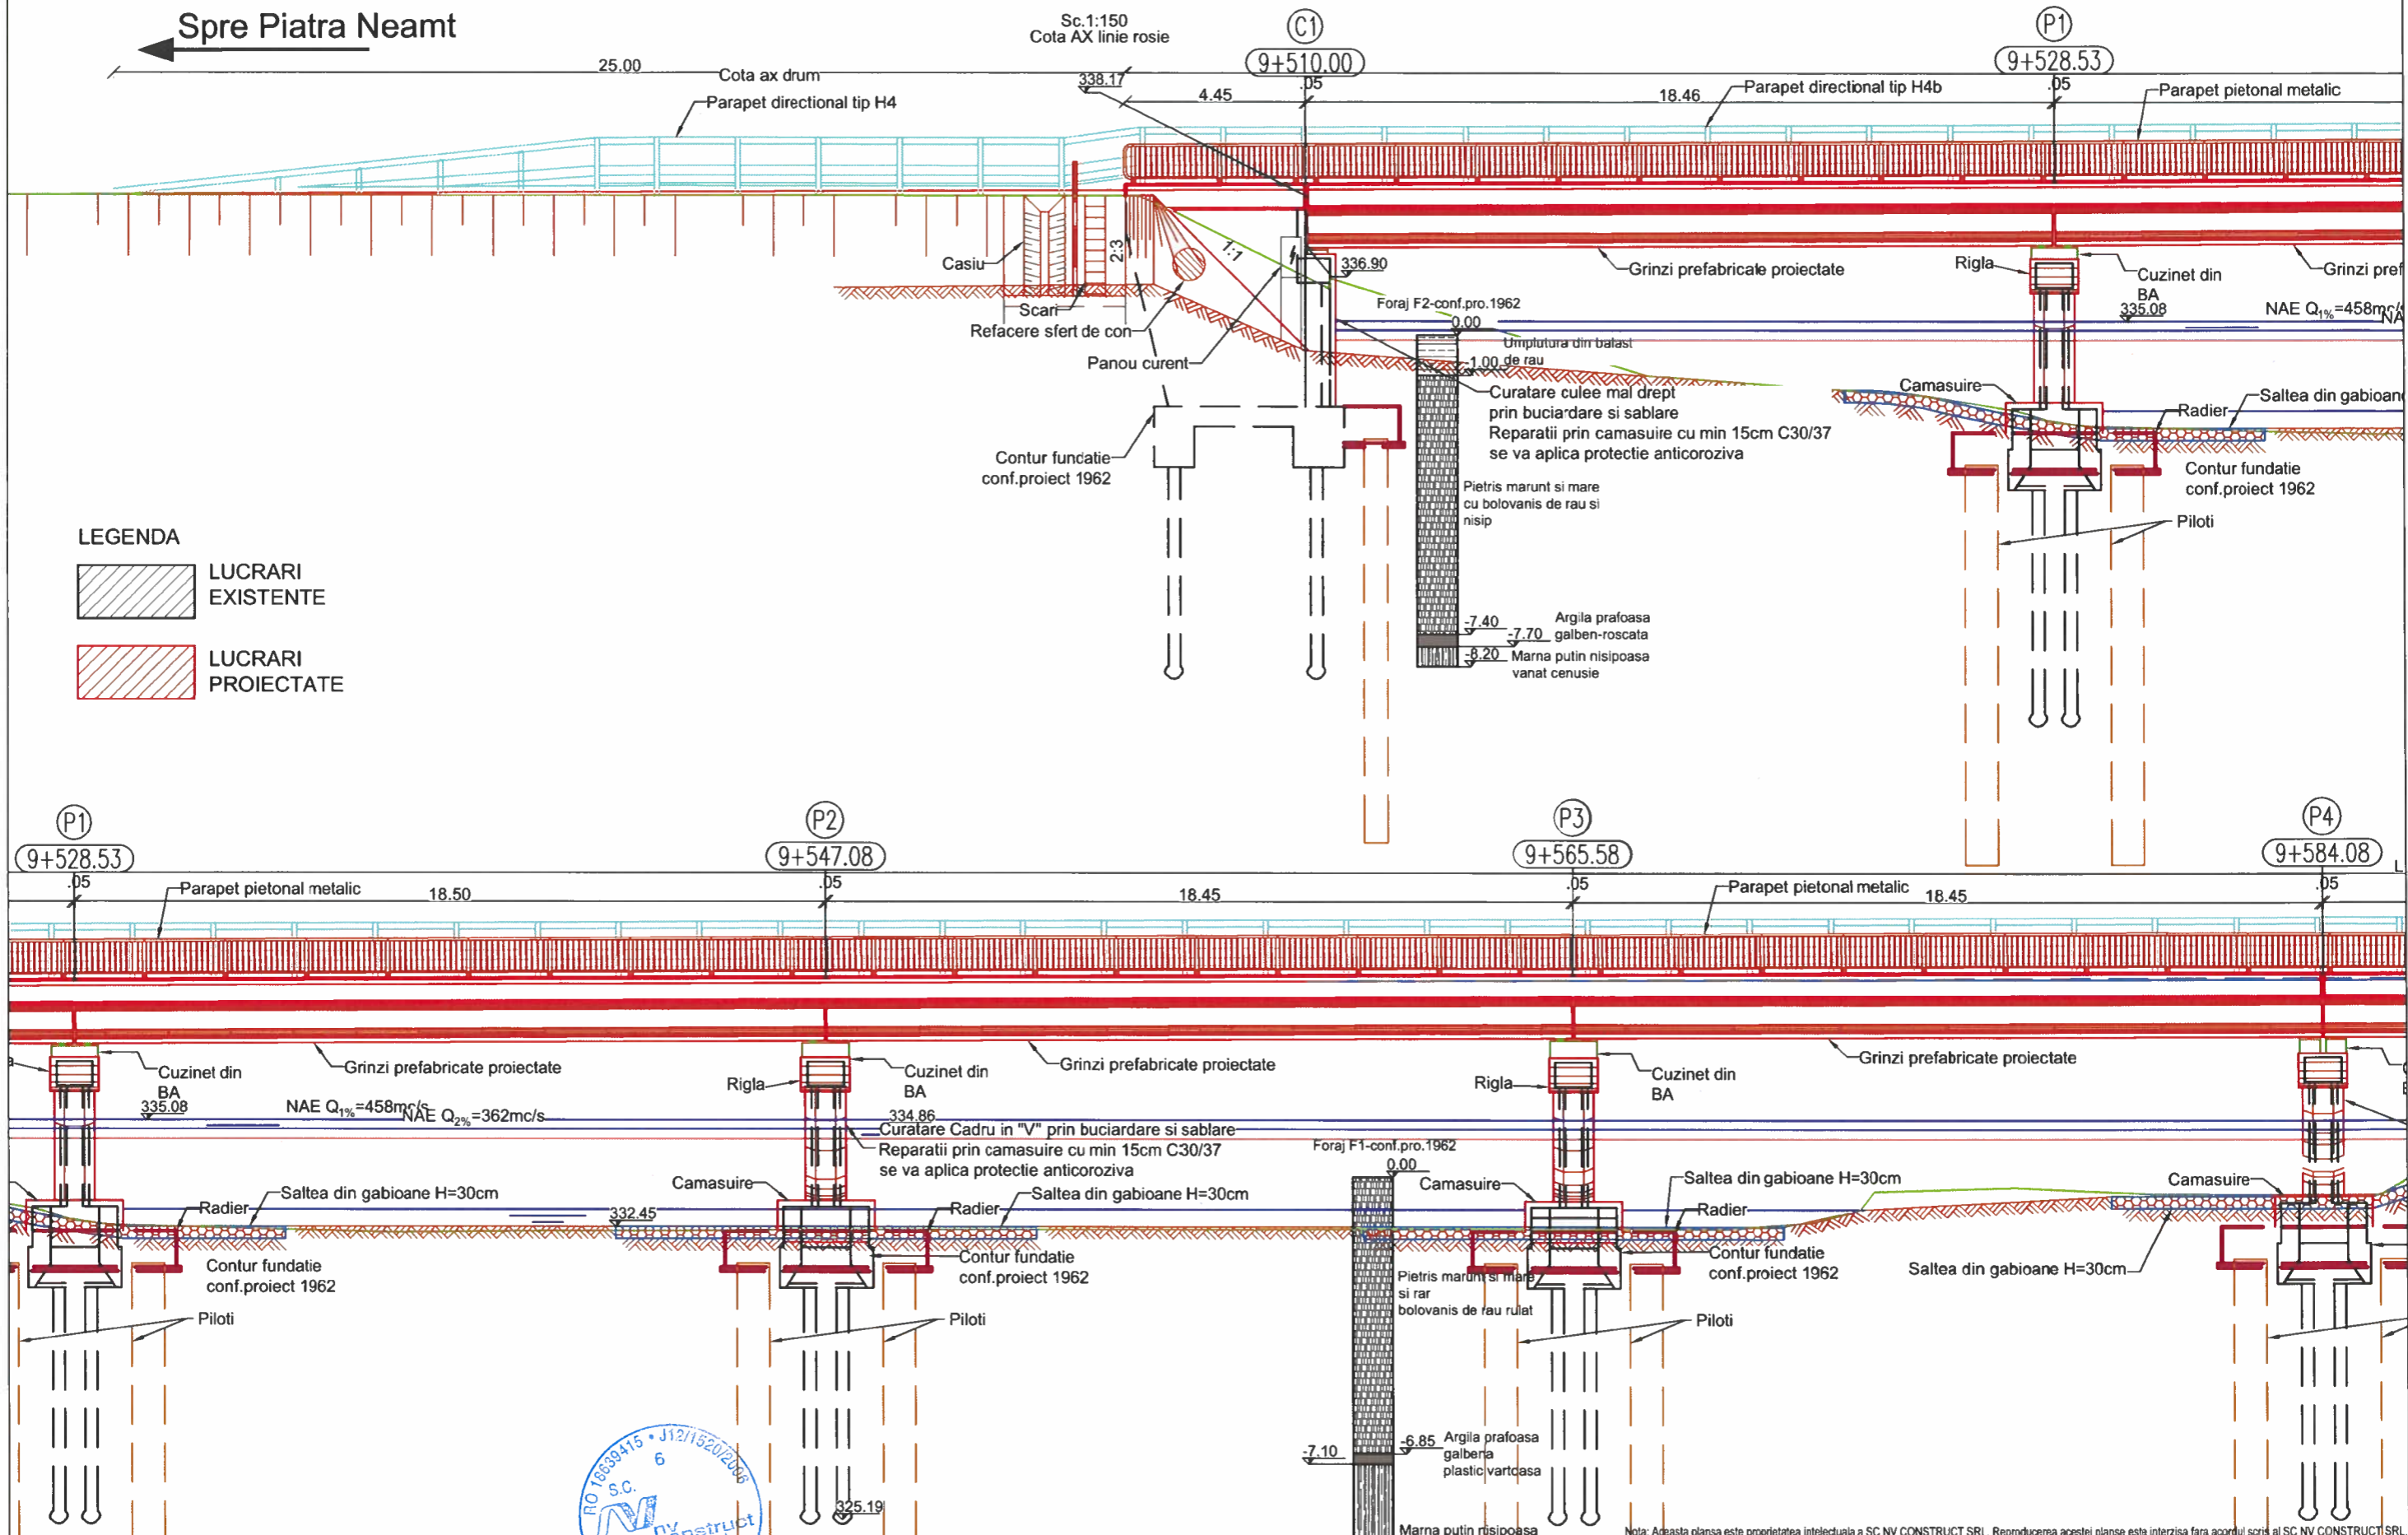
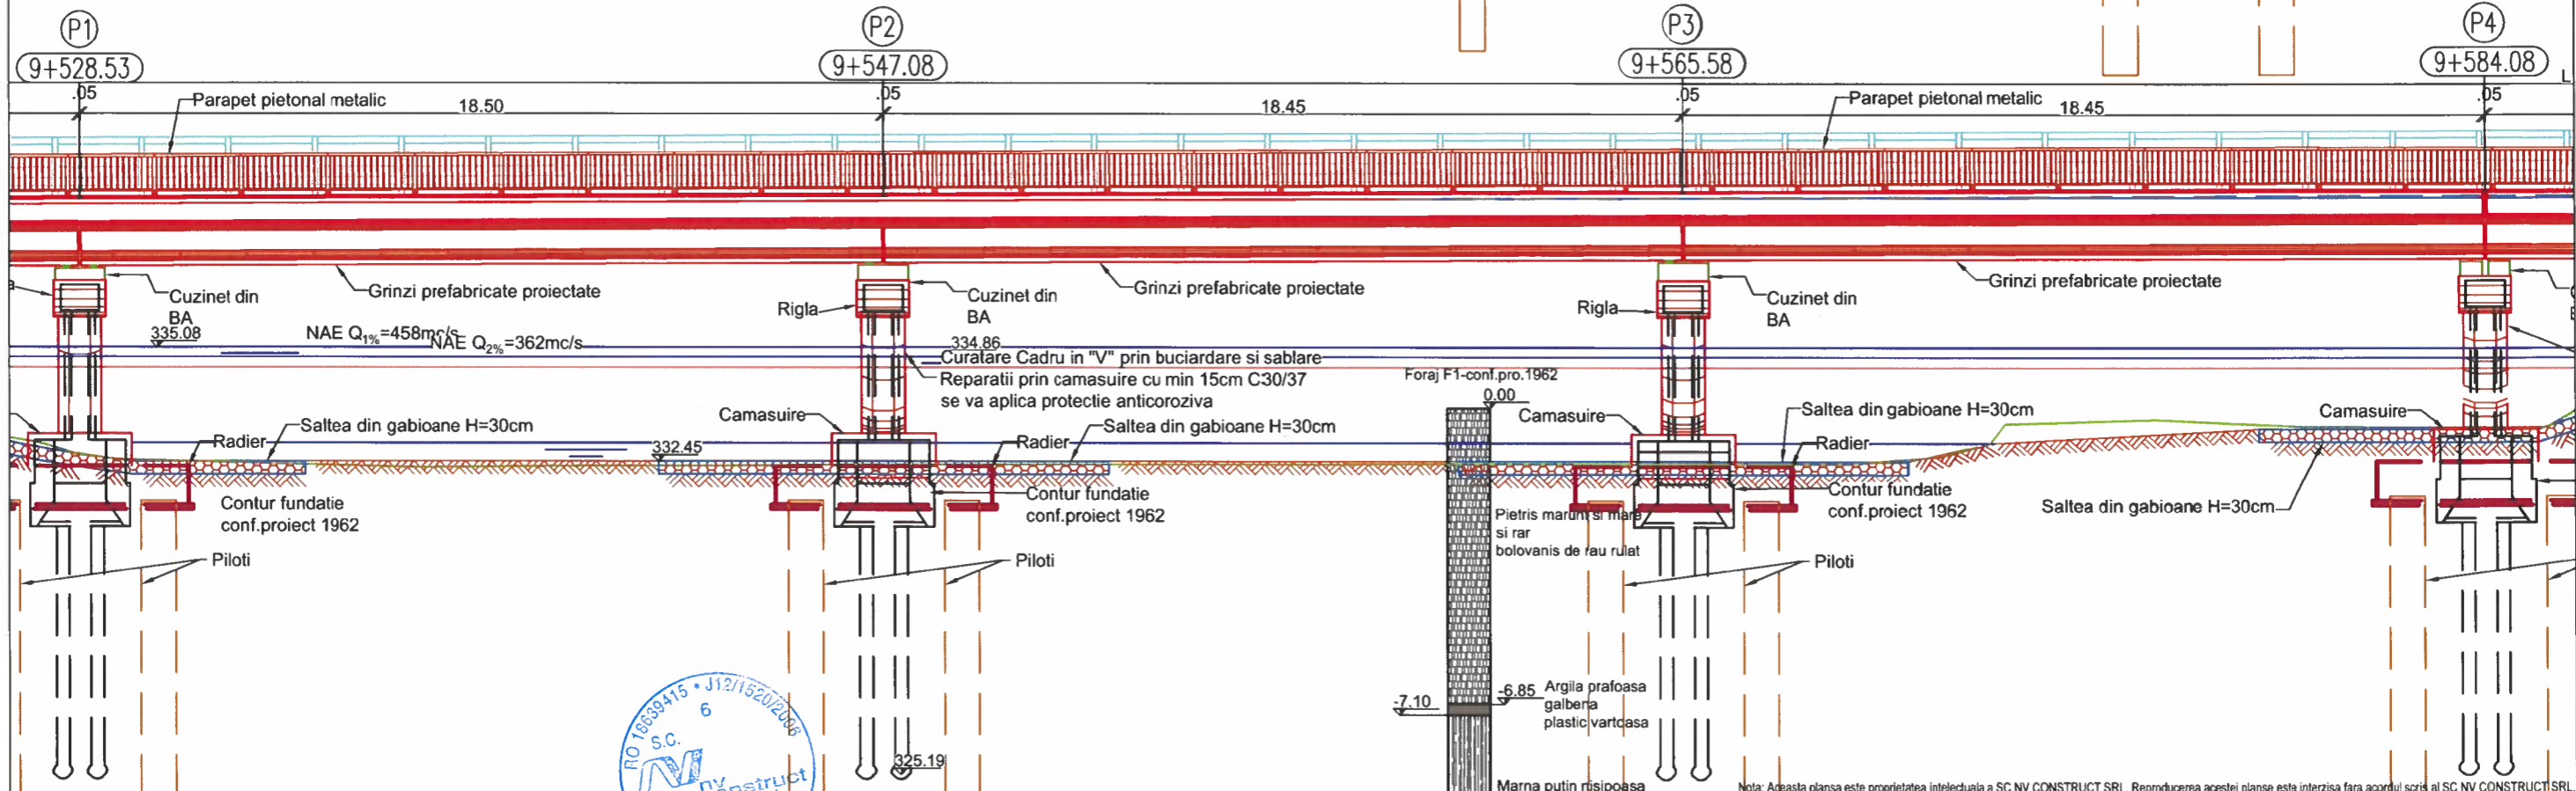
Elevatie A-A

**TITLU PLANSA:** Reparatii Pod pe DN15D  
Dispozitie generala  
Elevatie

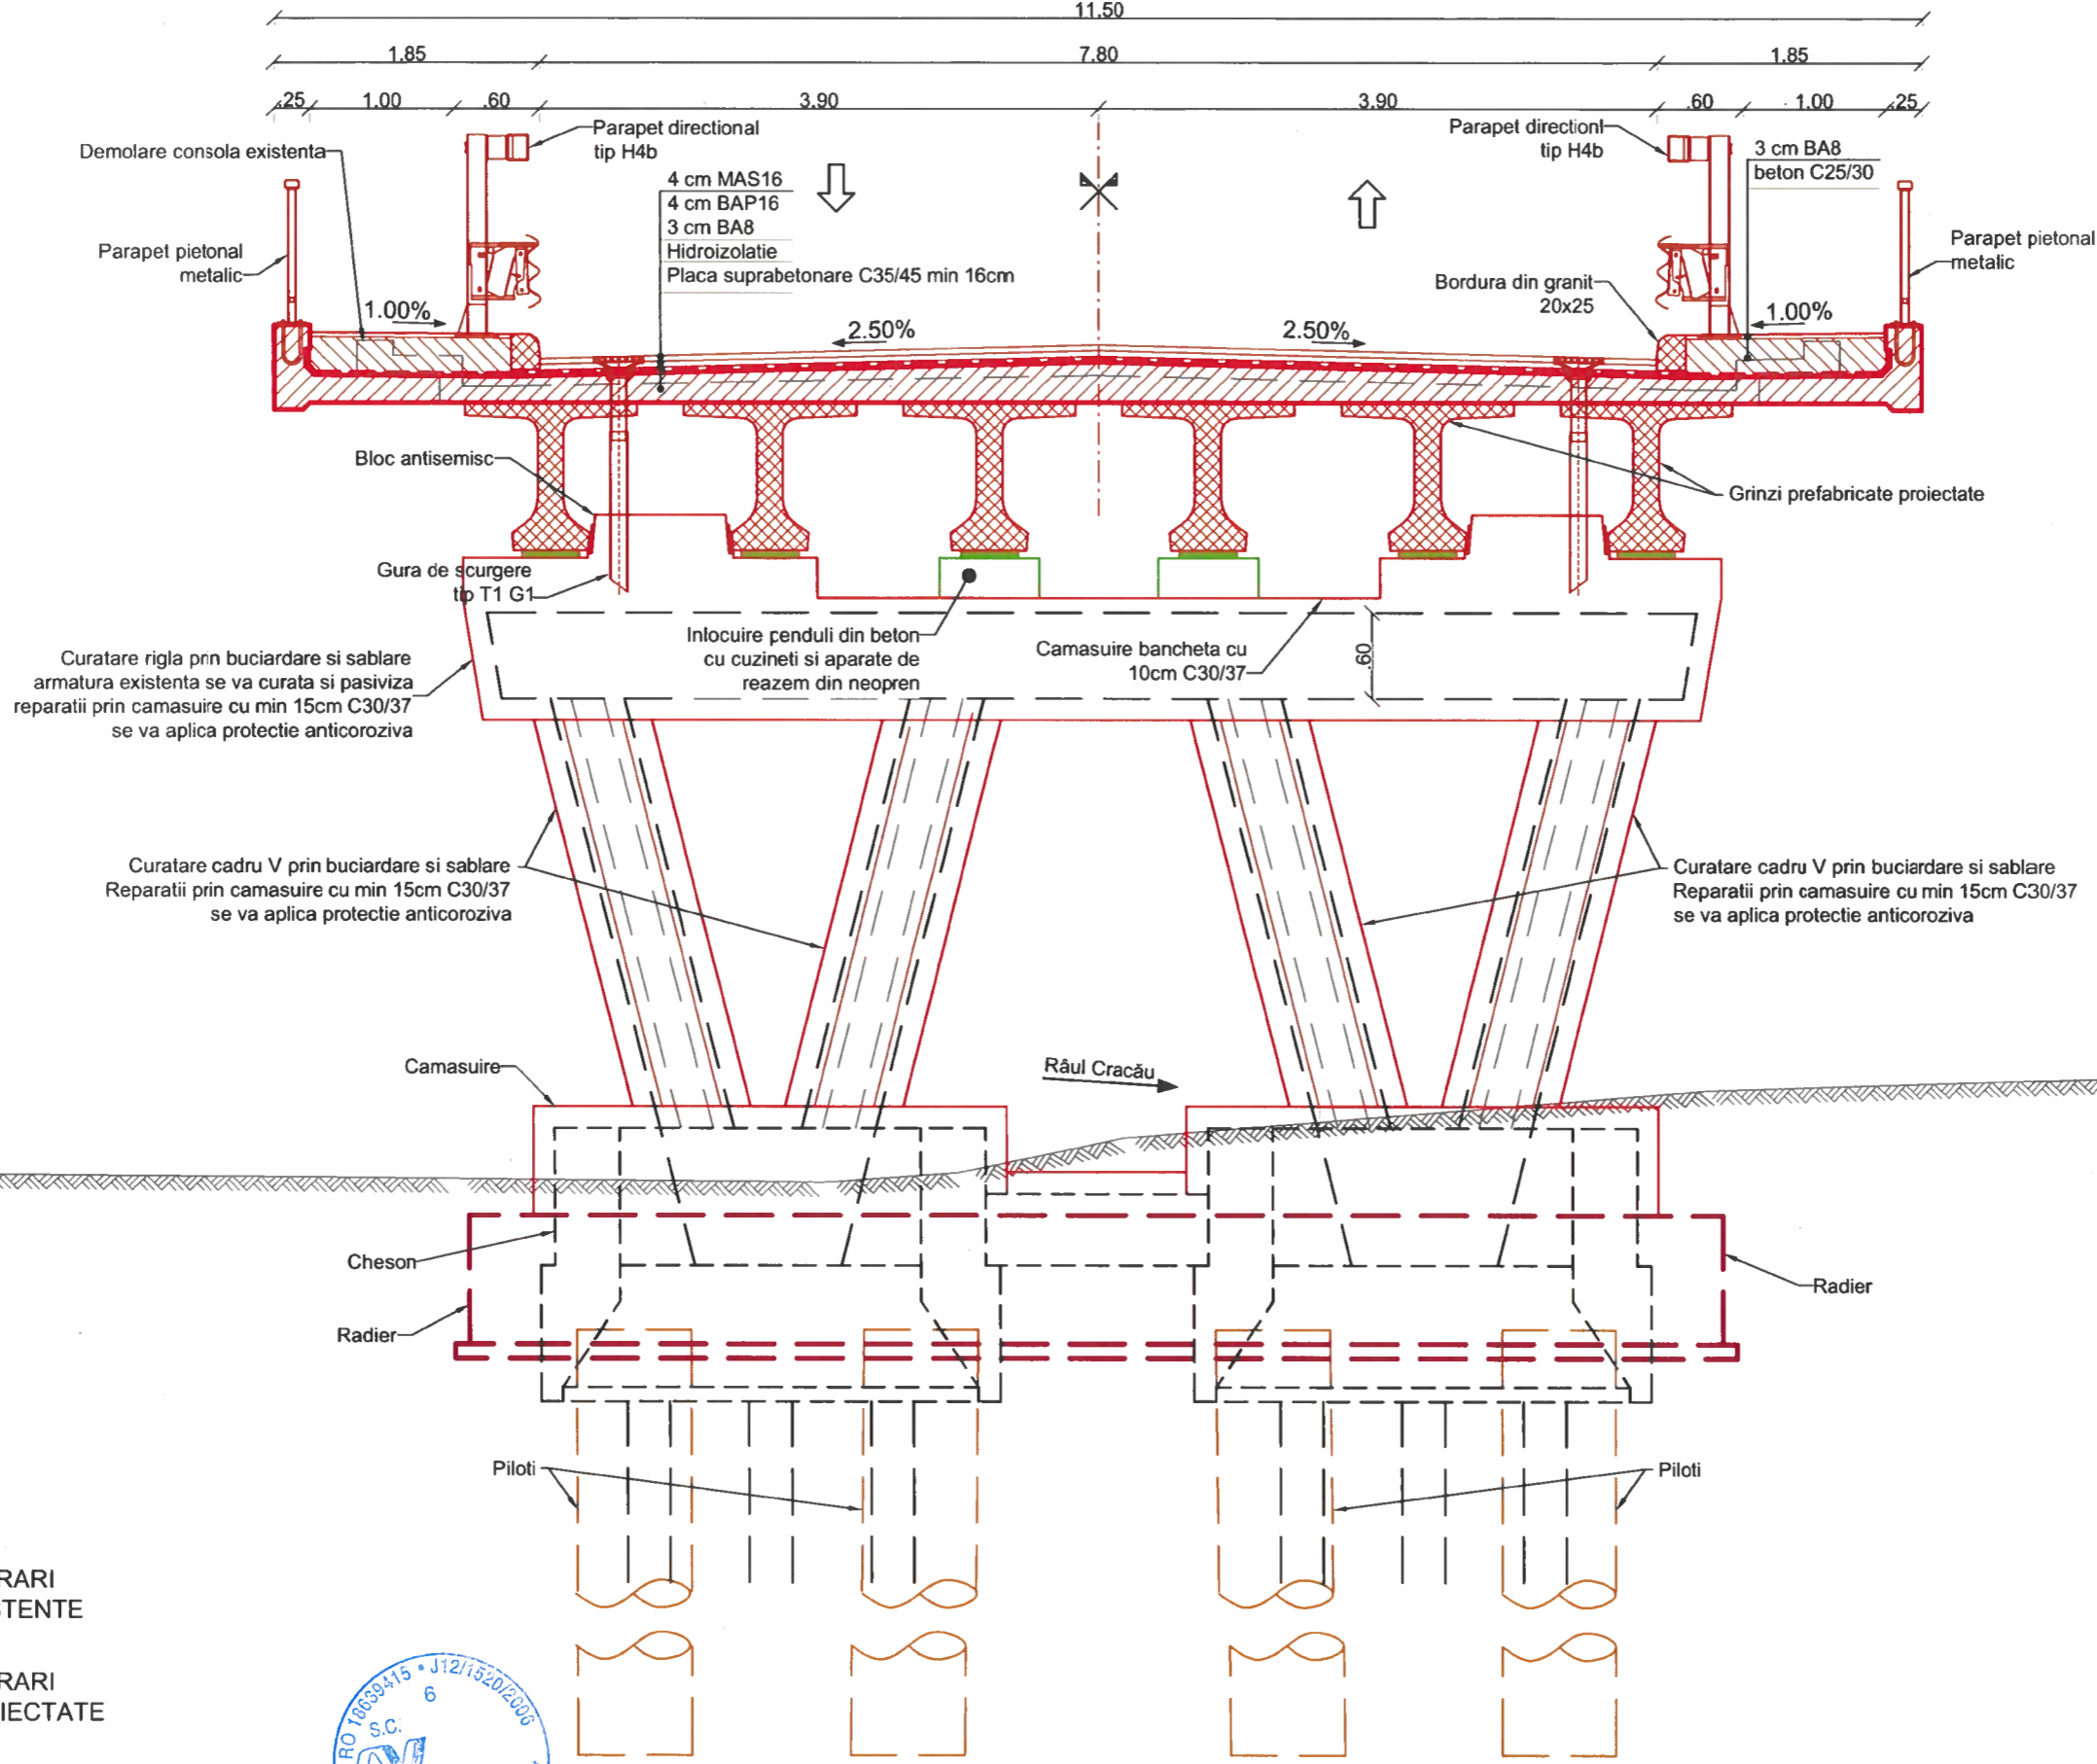
# Vedere Pile P1

**TITLU PLANSA:** Reparatii Pod pe DN15D  
 Dispozitie generala  
 Vedere pila

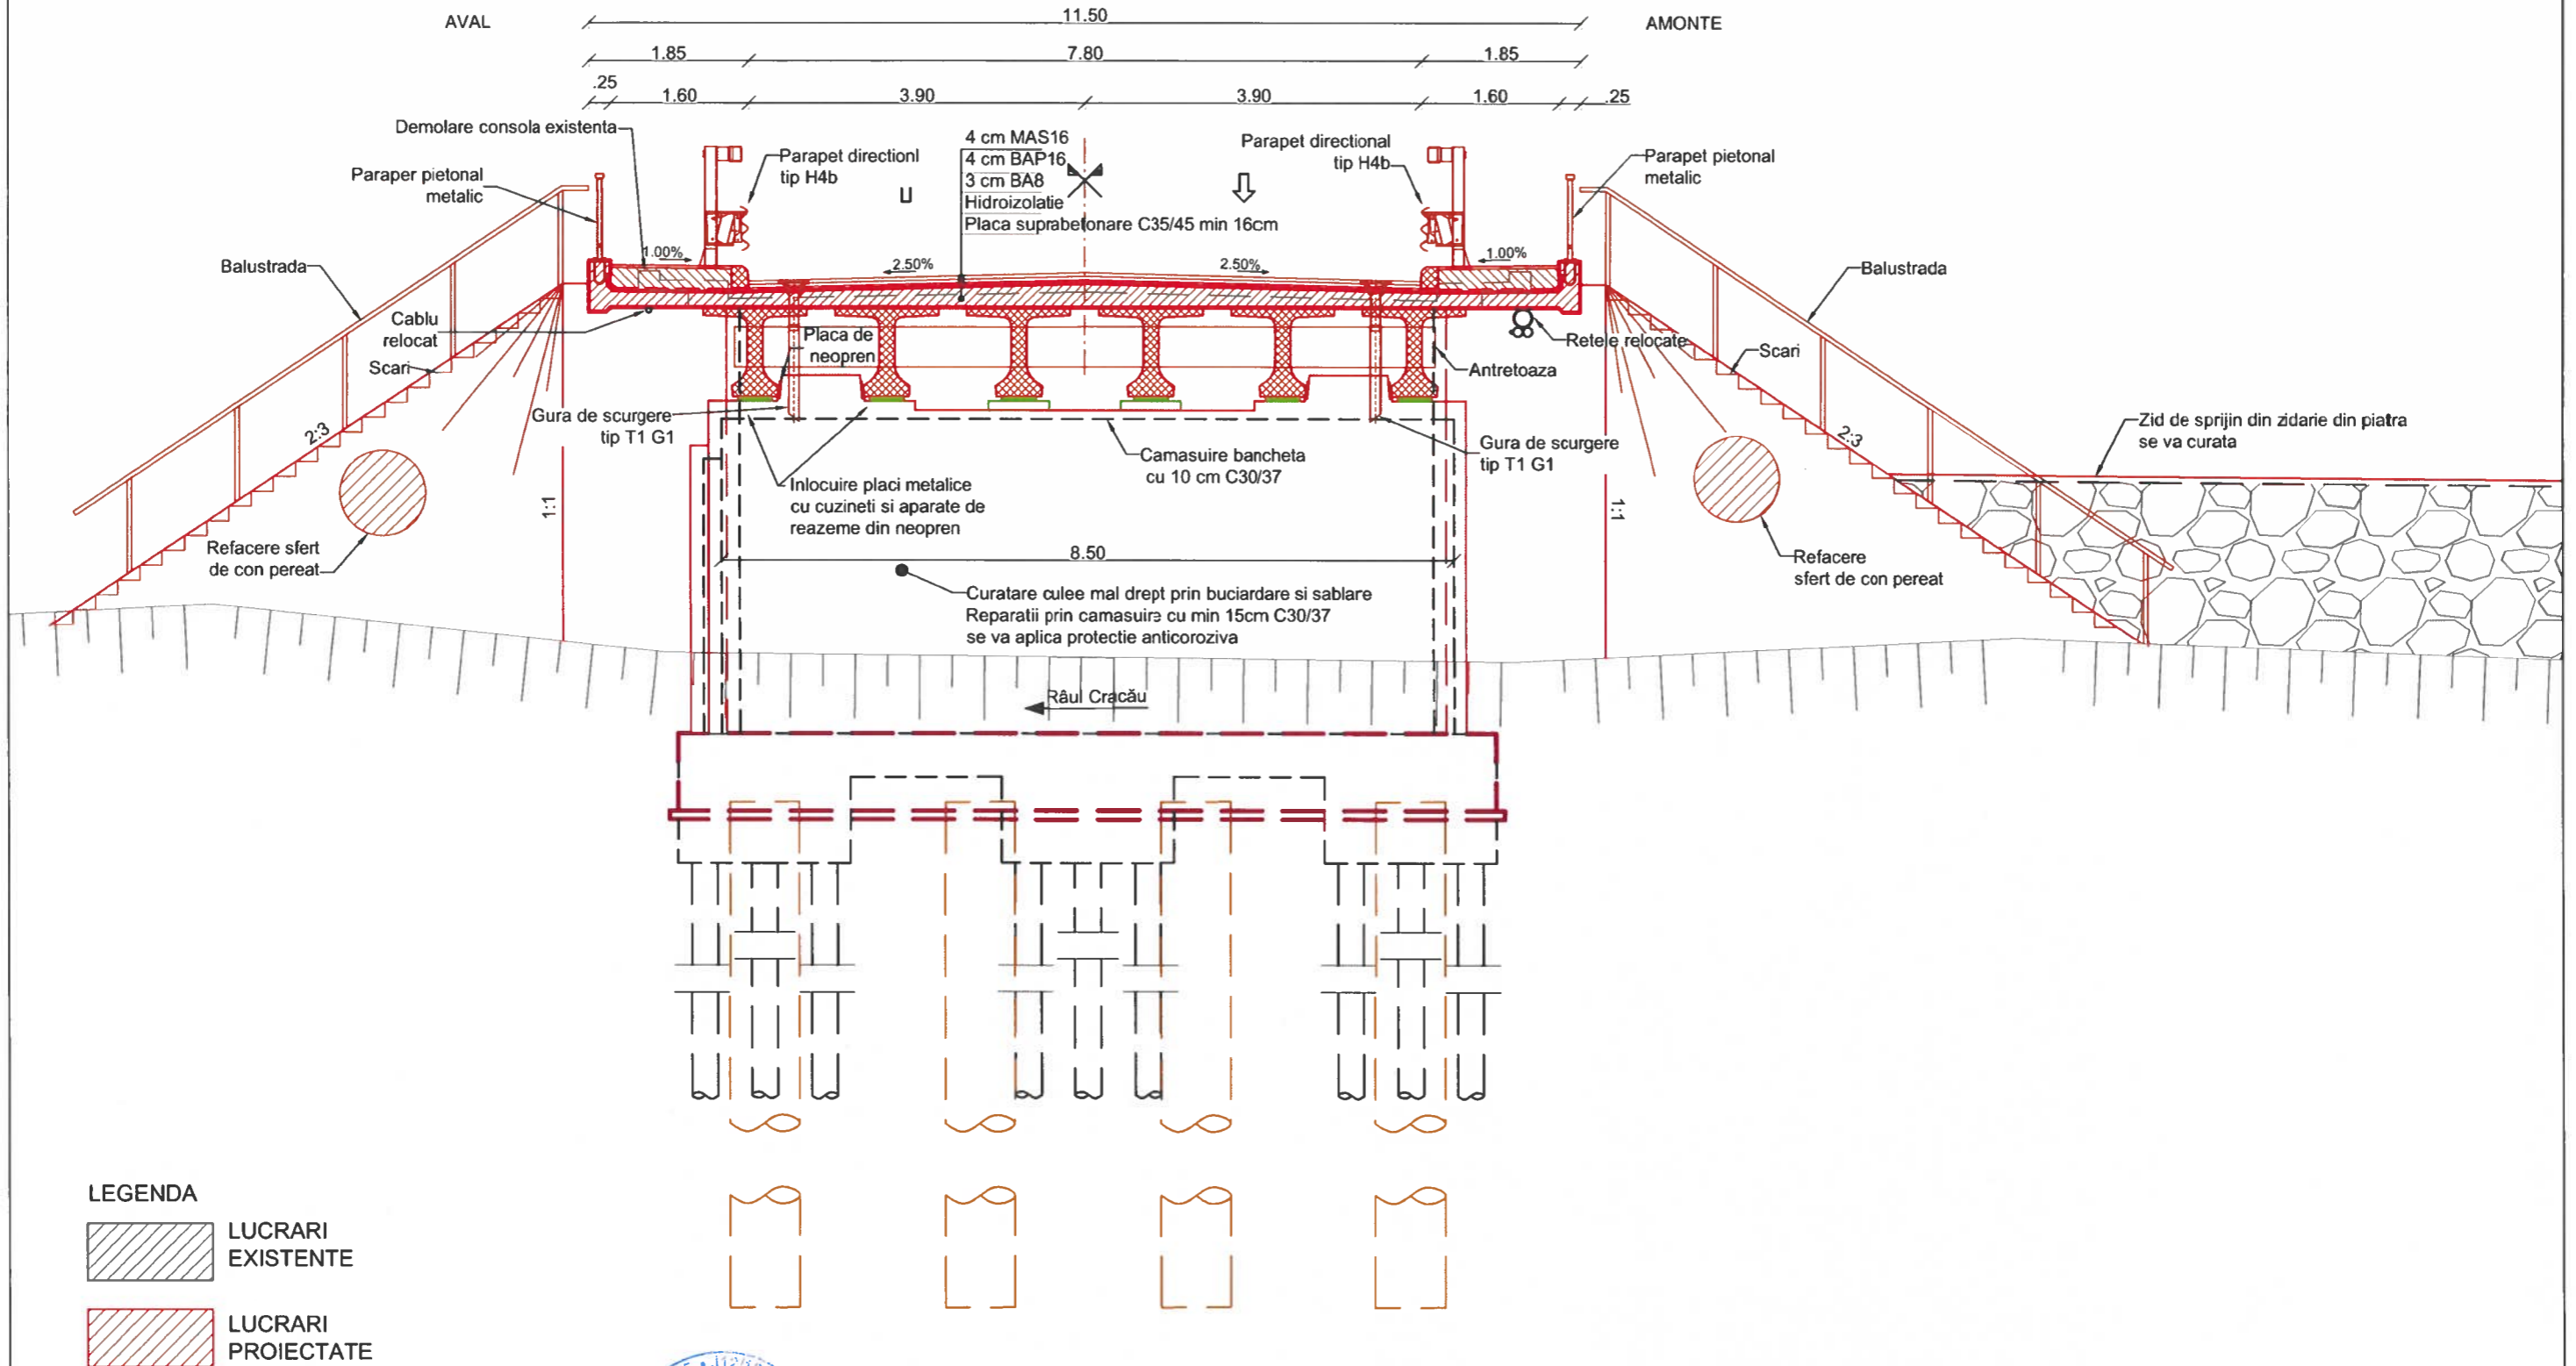
# Vedere culee C1

Numar Proiect: 559/2021	<b>TITLU PLANSA:</b> Reparatii Pod pe DN15D						
Scara: 1:75	Dispozitie generala						
Data: Octombrie 2021	Vedere culee						
	PROIECT	LOT	FAZA	OBIECT	SUBIECT	NUMAR	REVIZIA
	559/2021	01	AV	01	PD	112	-

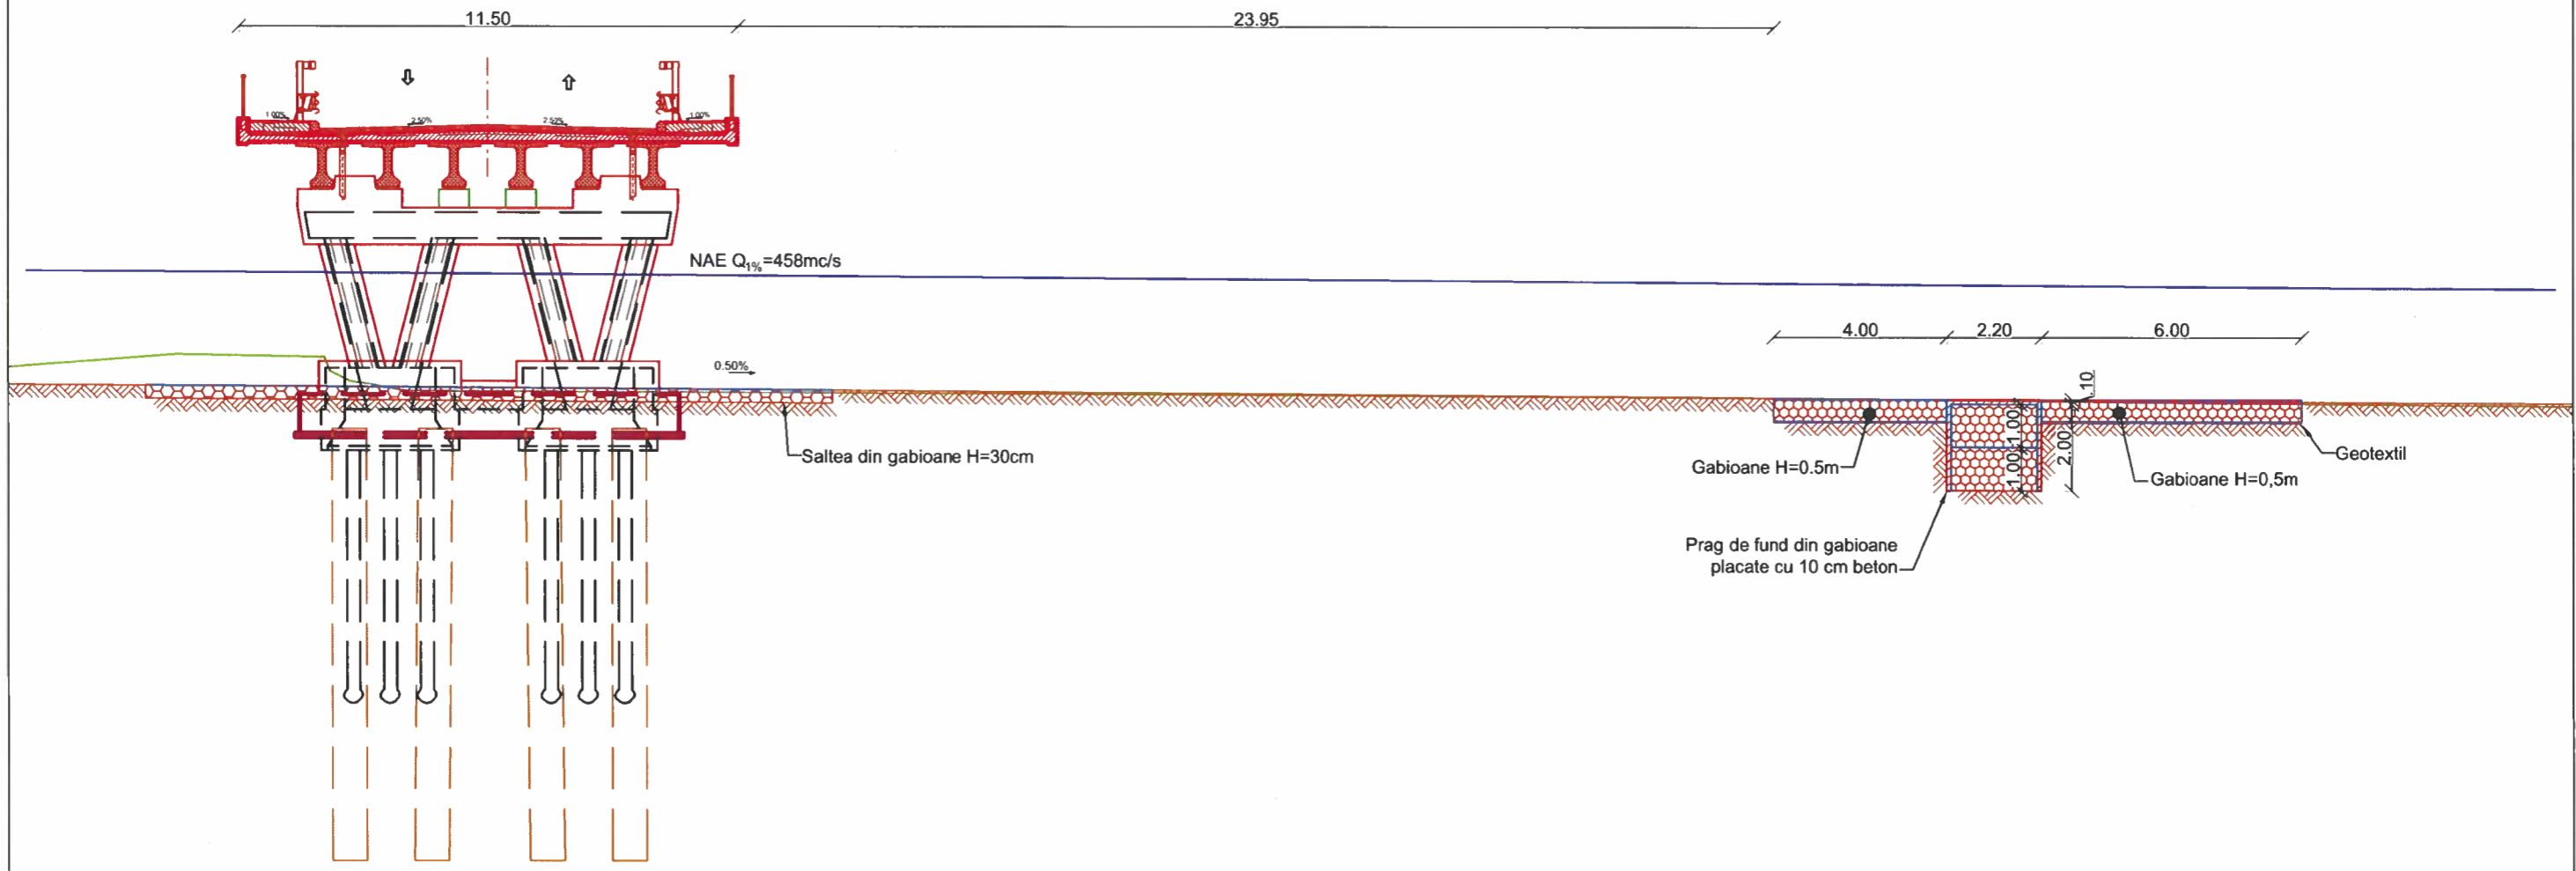
# Amenajare albie

## Vedere Pile P3

<b>TITLU PLANSĂ:</b> Reparatii Pod pe DN15D Amenajare albie						
PROIECT	LOT	FAZA	OBIECT	SUBIECT	NUMAR	REVIDIA
559/2021	01	AV	01	PD	600	-

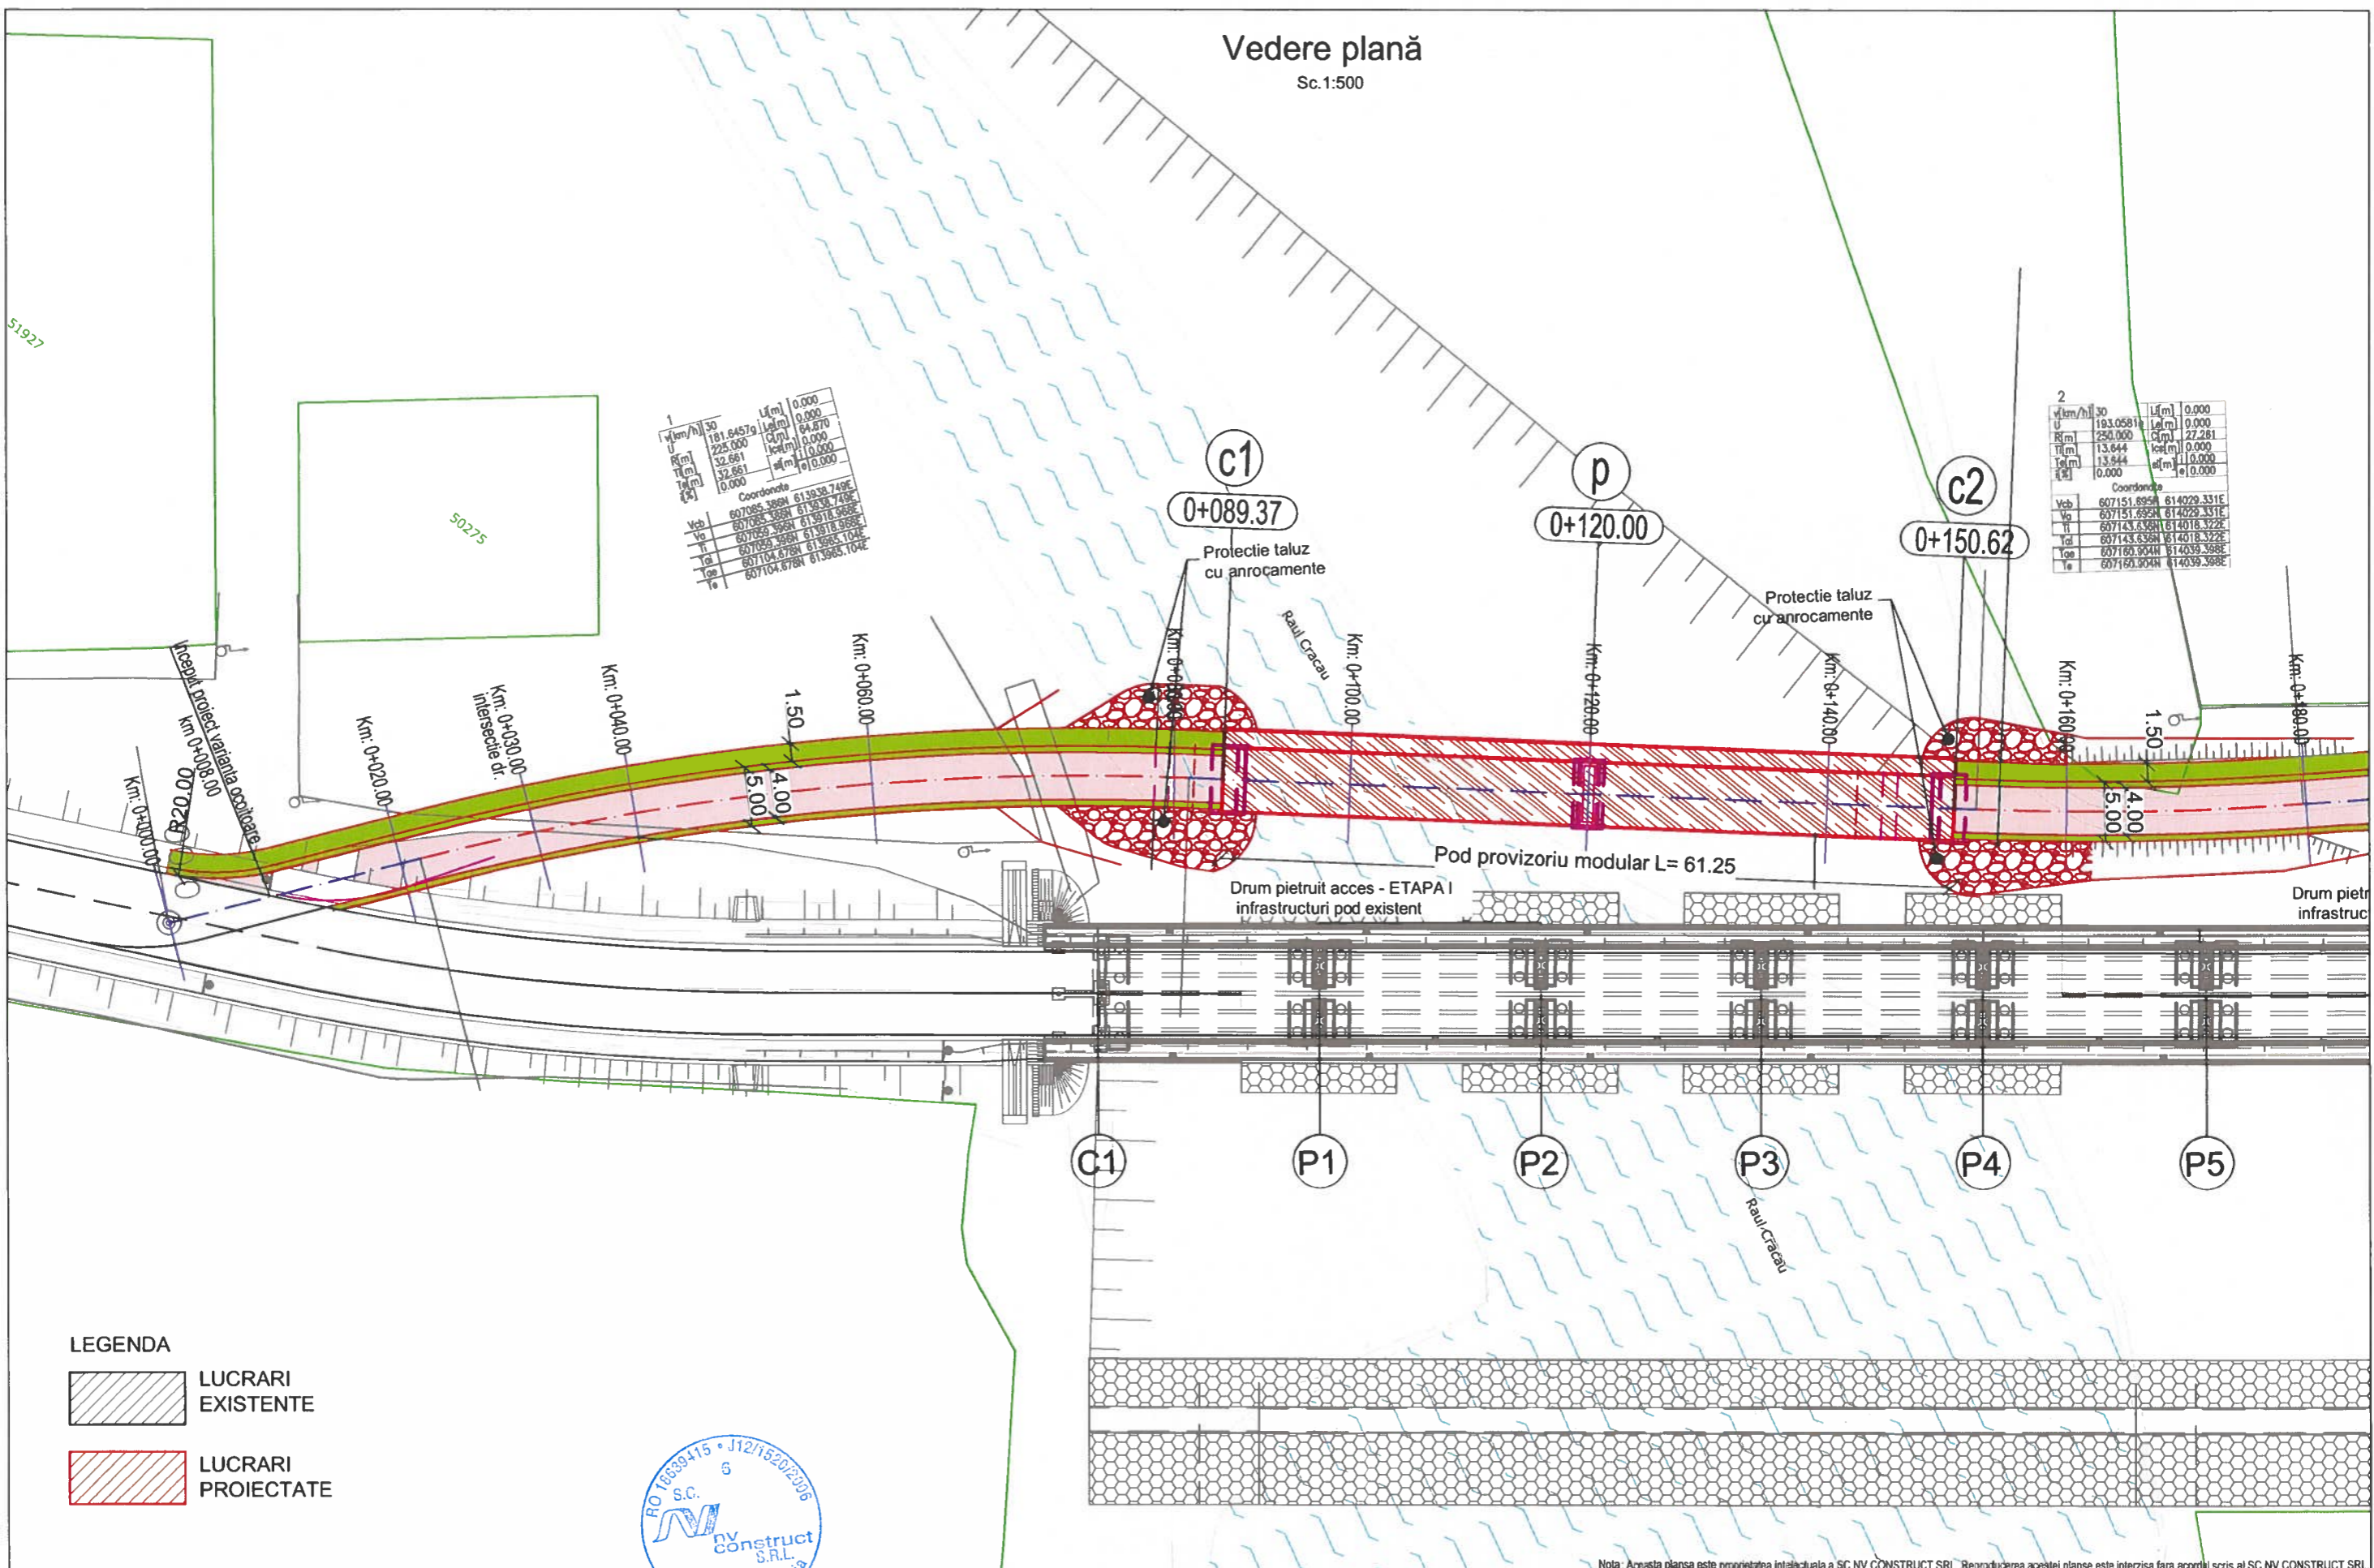
# Vedere plană

2	L(m)	0.000
U	193.0581g	0.000
R(m)	250.000	27.281
T(m)	13.644	0.000
e(%)	0.000	0.000
Coordonate		
Vob	607151.895N	614029.331E
Vp	607151.895N	614029.331E
Tl	607143.638N	614018.322E
Tc	607143.638N	614018.322E
Te	607160.904N	614039.368E

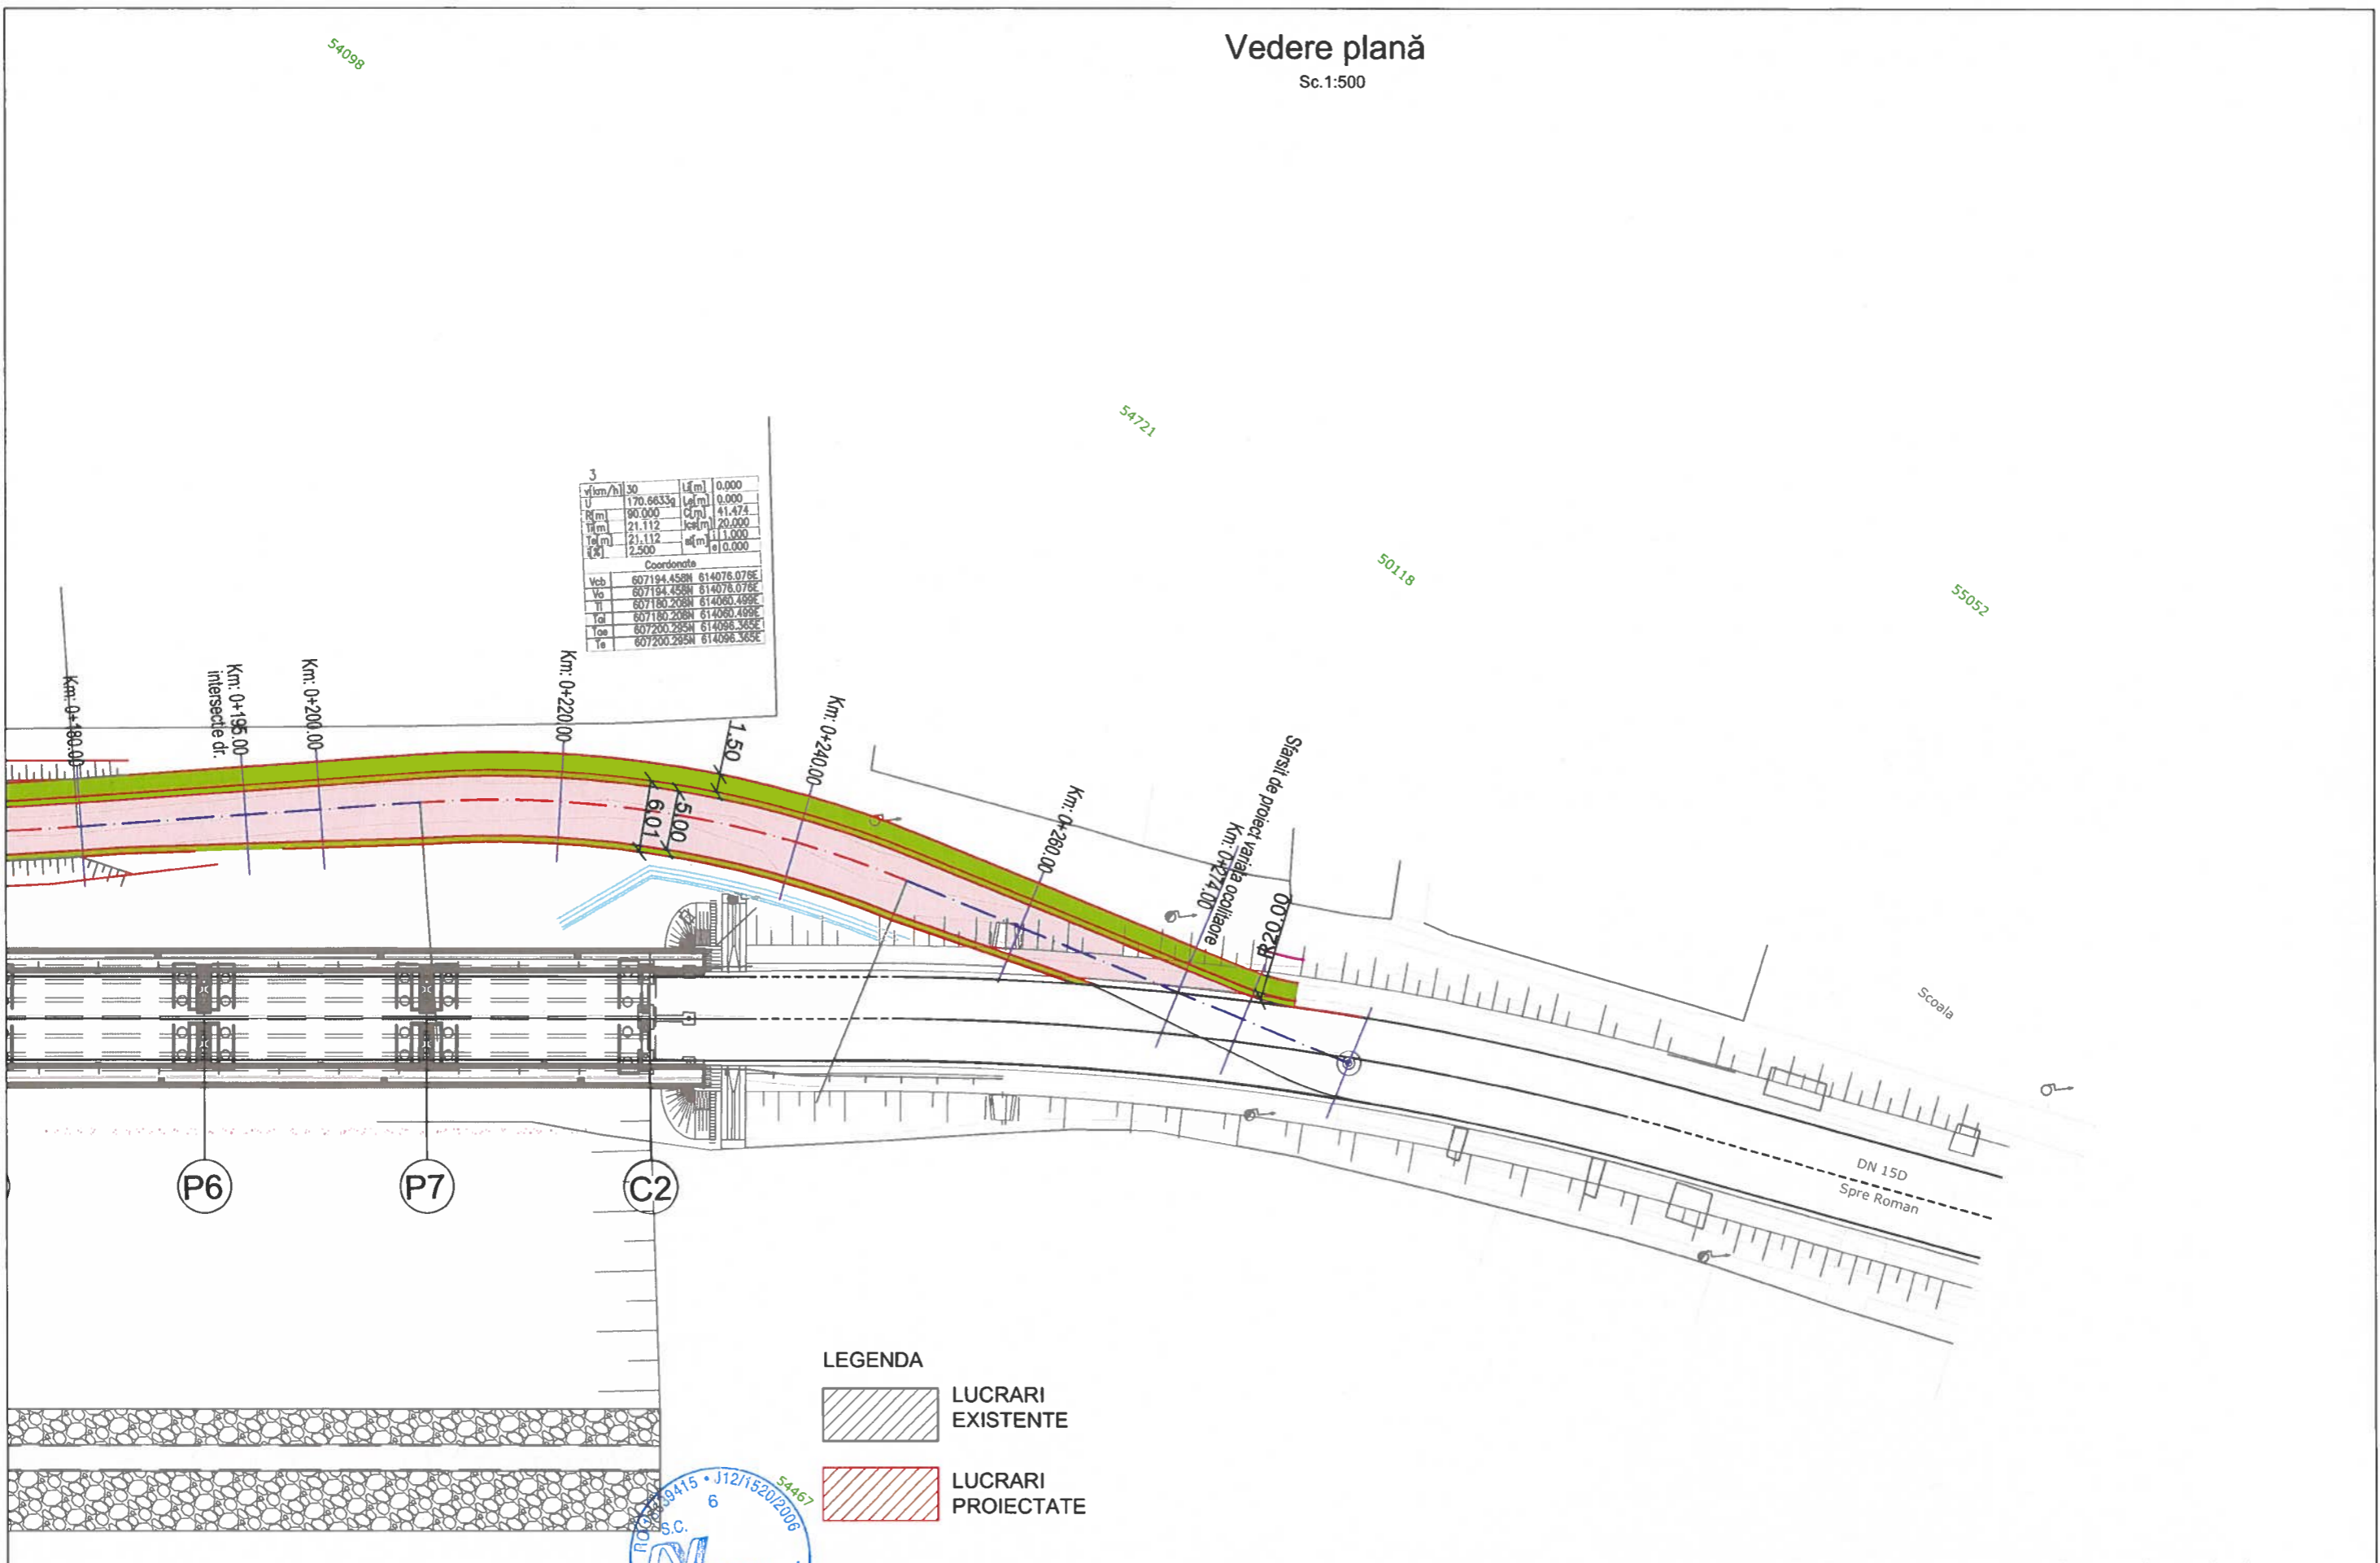
# Vedere plană

3			
U (m)	170.6633g	L (m)	0.000
R (m)	90.000	C (m)	41.474
T (m)	21.112	J (m)	20.000
Ta (m)	21.112	sa (m)	11.000
Tb (m)	2.500	se (m)	0.000
Coordonate			
Vcb	607194.458N	614076.078E	
Vo	607194.458N	614076.078E	
Vl	607180.298N	614080.498E	
Vcl	607180.298N	614080.498E	
Toe	607200.285N	614096.368E	
Te	607200.285N	614096.368E

**TITLU PLANSA:**  
 Reparatii Pod pe DN15D  
 Dispozitie generalea-Varianta ocolitoare  
 Vedere plană
